# 弋江火龙翰林时代二期建设项目 工地“9·24”一般高处坠落事故 调查报告

弋江区政府调查组  
2025 年 2 月 17 日

# 弋江火龙翰林时代二期建设项目 工地“9·24”一般高处坠落事故调查报告

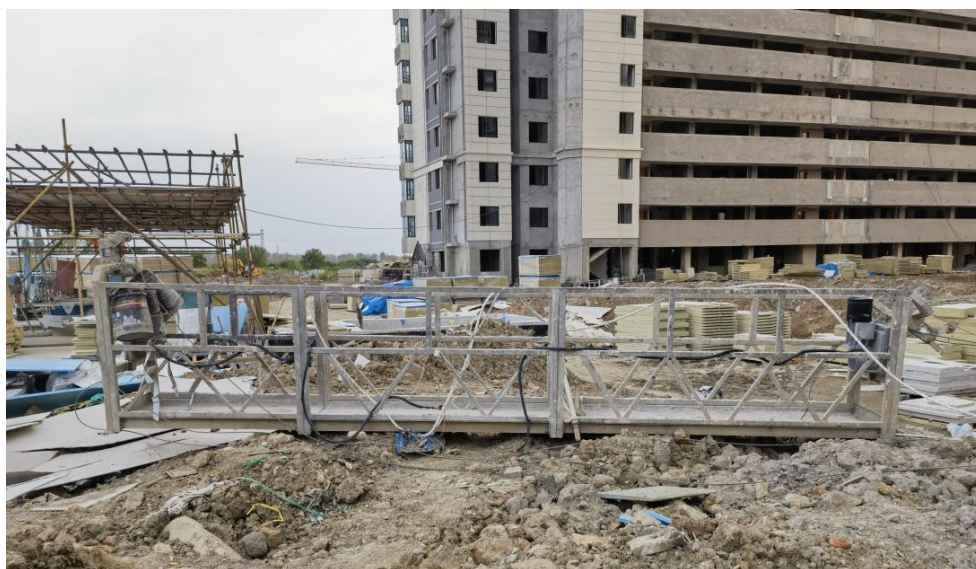
图2 事故发生吊篮整体图

事发吊篮为中丞翰林时代在建项目二标段9号楼东侧的8号吊篮，吊篮的尺寸为6m\*0.76m，额定载重量630kg，实际最大承载量为350kg，吊篮顶部配重块900kg。8号吊篮已于2024年7月29日送至安徽方远检验检测服务有限公司进行检验，检验报告编号：CQW4E10-2407-\*\*\*\*\*，检验合格，下次检验日期为2025年7月28日。如图2所示。

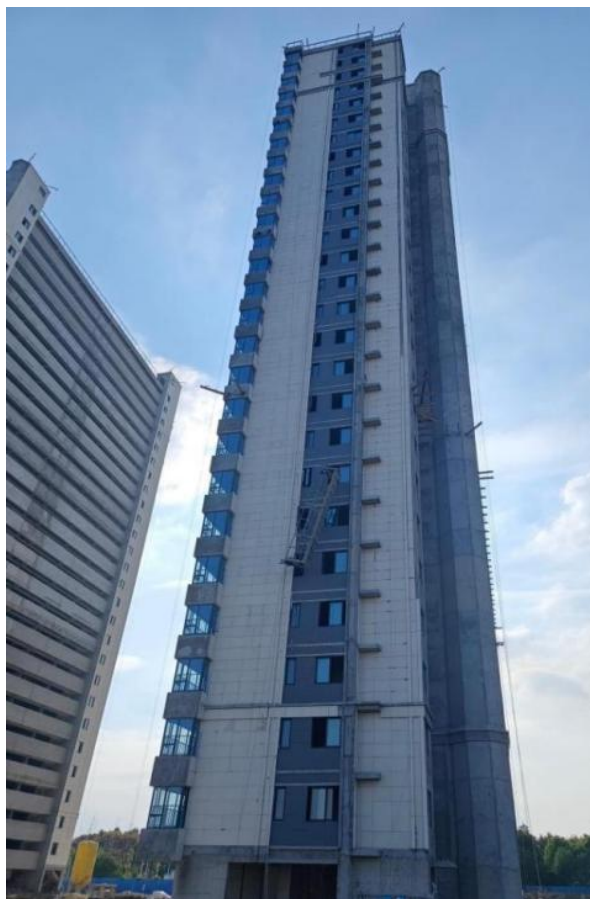
图 3 事故发生现场情况

**1. 事故现场位置情况。**事故发生在中丞翰林时代在建项目二标段9号楼东侧，如图3所示。事故发生当天，经安全生产专家对事故现场勘查后：吊篮距地面高约21米，倾覆且悬挂在空中；吊篮主钢丝绳2处断裂，如图4所示，分别未卡盘内主钢丝绳和悬挂机构上主钢丝绳，其中卡盘内主钢丝绳内有一个杂物紧密缠绕；屋面吊篮前后支架、配重块、安全绳均符合要求，未受到影响。

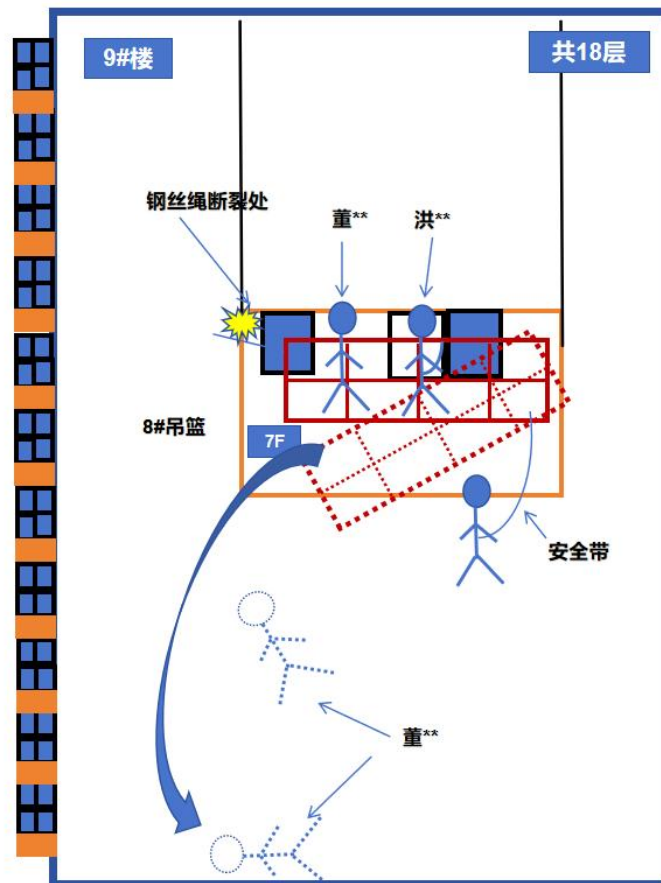
图 5 事故发生示意图

洪\*\*见董\*\*正在维修，就将安全带重新系上，期间洪\*\*还对董\*\*说：“我系了安全带哎”，董\*\*未理会，只戴了安全帽，未系安全带。吊篮一侧钢丝绳被塑料纸缠绕，吊篮无法正常运行，此时董\*\*未对吊篮相关设施、钢丝绳等进行检查，仅使用仪器对吊篮内的电源箱实施检测维修约两三分钟后，打开吊篮电源，吊篮发生倾覆致使董\*\*从7楼吊篮空中掉落至地面，洪\*\*因系安全带被悬吊于空中。
