# 弋江白马芜湖鼎昊龙防火建材有限公司“10·18” 一般物体打击事故调查报告

弋江区政府事故调查组

2025 年 1 月 17 日

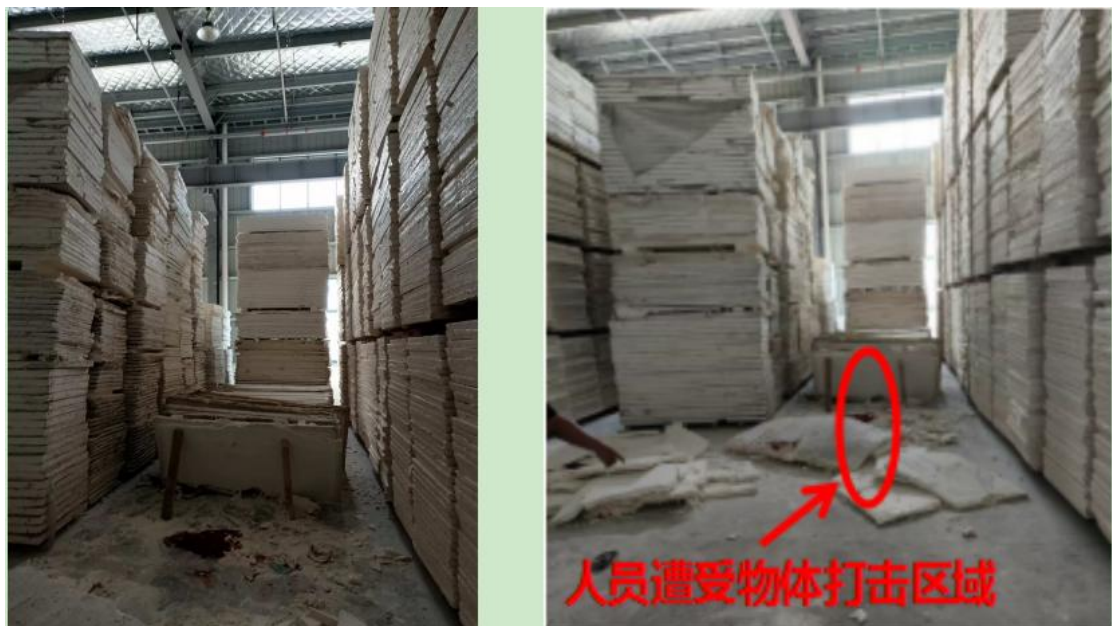
图 1 事故现场图

经现场实际勘察，事故发生在芜湖鼎昊龙公司 5 号厂房内，该事故具体位置位于 5 号厂房内自南向北西侧的第 6-7 跨间区域（事故现场见图 1）。仓库内堆放了大量的成品石膏板和部分残次石膏板，堆放高度较高。经现场勘察，高度

约在 4.2 米，每块石膏板外观尺寸为 200\*80\*4cm，每块重量 10kg，分为成品板和残次板两种，成品板 33 块为一组，一般垂直堆放三组，中间用托盘支撑。残次板一般约 30 块为一组，一般垂直堆放四组，中间用石膏板条进行隔离。发生事故的区域堆放的为残次板，经现场勘察，压在陶某萍身上的石膏板共 77 块。现场仍残留部分血迹，该处的其中一堆板材呈倒塌状态，末端被两块方木撑起（现场救援所需），周边散布部分已被破坏的石膏板，已倒塌的石膏板堆垛周边的其他板材堆放相对稳定。

芜湖鼎昊龙公司安全生产管理有缺陷，长期使用石膏板条作为残次品石膏板堆垛分隔条，且堆垛高度过高，分隔石膏板条长时间受力变形，导致堆垛突然失稳倒塌。

（一）芜湖鼎昊龙公司立即对现有的堆垛石膏板进行整改，降低堆放高度，并同时加强堆放稳固措施。企业应全面
