# 弋江区奇瑞新能源四期建设项目 “6·11”一般物体打击事故调查报告

弋江区政府事故调查组

2023 年 8 月 24 日

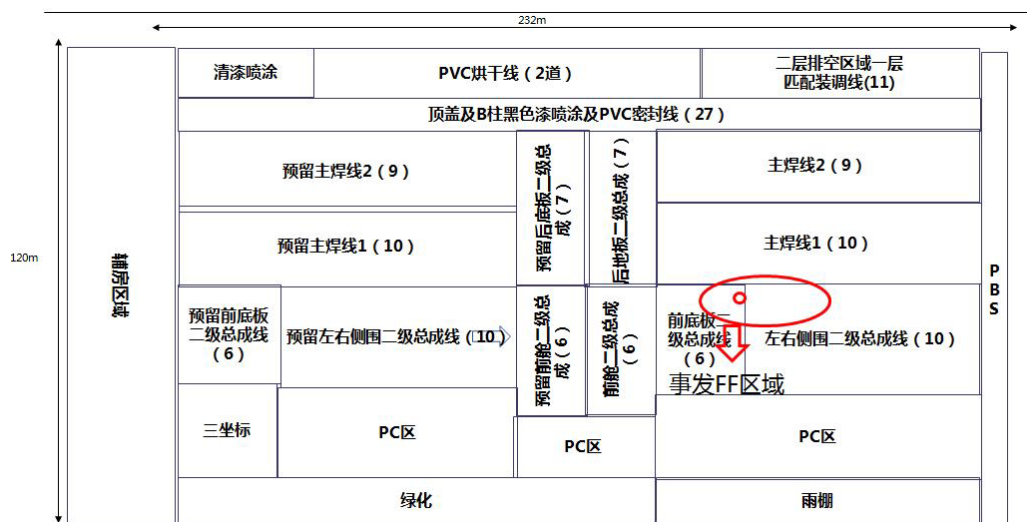
图 1 事故发生区域平面布置图

事故发生在奇瑞新能源四期项目车身车间 FF 区域搬运机器人处。该车间东西向总长 232 米，南北向宽 120m，主要由 PC 区、前舱二级总成区、前地板二级总成线区、后地板二级总成区等区域组成。事发区域位于前地板二级总成线区，由机器人、传动装置、工装装置、结构装置和控制系统组成。其中，机器人主要由机器人本体、传动机构、七轴转台、底座、旋转构件组成，依靠机器人六维空间运动达到抓取、放置工件。调查组到现场后，四周已设置了禁止人员进入的警戒带并进行围挡，电源和气源已被切断，机器人处于倾倒状态，距离事故发生时的实际位置偏北侧约两米，现场标记了事故发生时人员所处的位置。事故发生区域平面布置图见图 1，机器人现场勘察图见图 2，事故现场示意图见图 3。

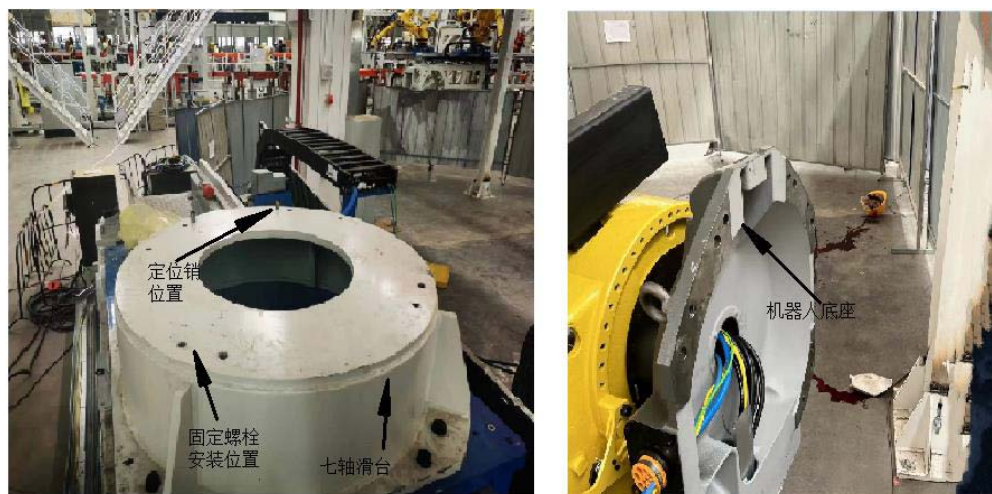
图 2 机器人现场勘察图

8 时 48 分许，上海坤萱公司的设备安装工王\*、丁\*、刘\*以及魏\*跃、黄\*春一同配合给 FF 区域机器人安装抓手。此时，在魏\*跃操作机器人，降低机械手臂的过程中，因机器人底座固定螺栓未装，机器人重心突然失稳倒向地面，砸到魏\*跃头部、胸部。

上海坤萱公司安装工在安装机器人时,在将机器人底座吊运到安装位置后,未及时安装机器人底座螺栓,导致机器人处于非稳定状态,又违规对机器人通电,在操作调试时,机器人发生偏移,从七轴滑台上面倾倒、翻转至地面,砸到正在旁边操作的魏\*跃,导致事故发生。机器人安装时,底

座固定螺栓未安装就违规通电操作，是导致事故发生的直接原因。

(一)上海坤萱公司要深刻吸取事故教训,加强对员工的安全教育培训,保证员工具备必要的安全生产知识,掌握本岗位的安全操作技能,增强员工的安全意识和自我保护意识。开展日常检查和定期检查,尤其对产线设备的旋转、链接、传动、开合等部位进行全面排查,落实好设备固定工作的各项安全防护措施,对排查出的隐患应及时进行整改,落实现场安全措施,强化现场管理,切实落实好企业安全生产主体责任。
