**弋江漕港芜湖海环绿源环保科技  
有限责任公司  
“2·27”一般机械伤害事故调查报告**

弋江区政府事故调查组  
2023 年 5 月 15 日

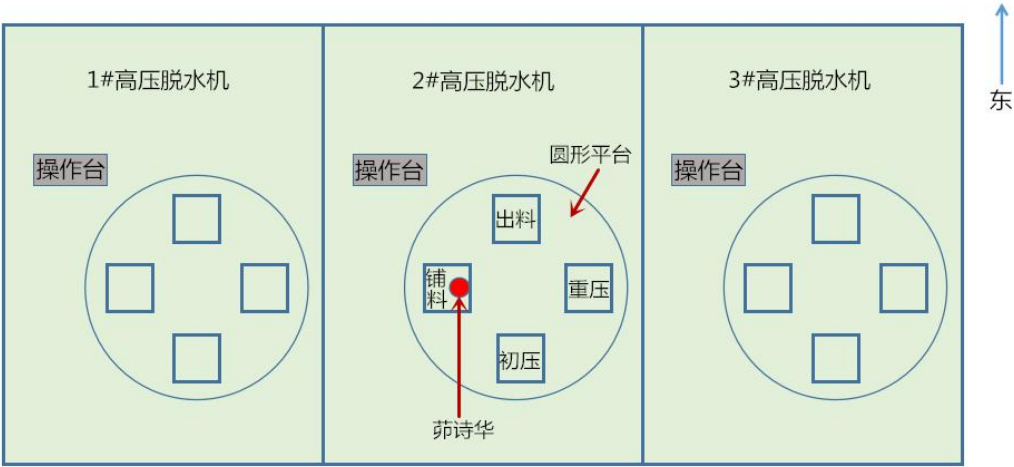
图二 事故车间示意图

涉事设备名称为高压脱水机,型号为 QW80-100, 该设备主要用于污泥挤压干化。事故车间共设置三台该设备（图二），出厂编号分别为 QW22100018（1#高压脱水机）、QW22100019（2#高压脱水机）、QW22100020（3#高压脱水机），设备主要由铺料、初压、重压、出料四个工序组成,此次事故发生在 2#高压脱水机铺料工序,铺料工序设施主要由铺料机、框篮、滤布组成（图三）。

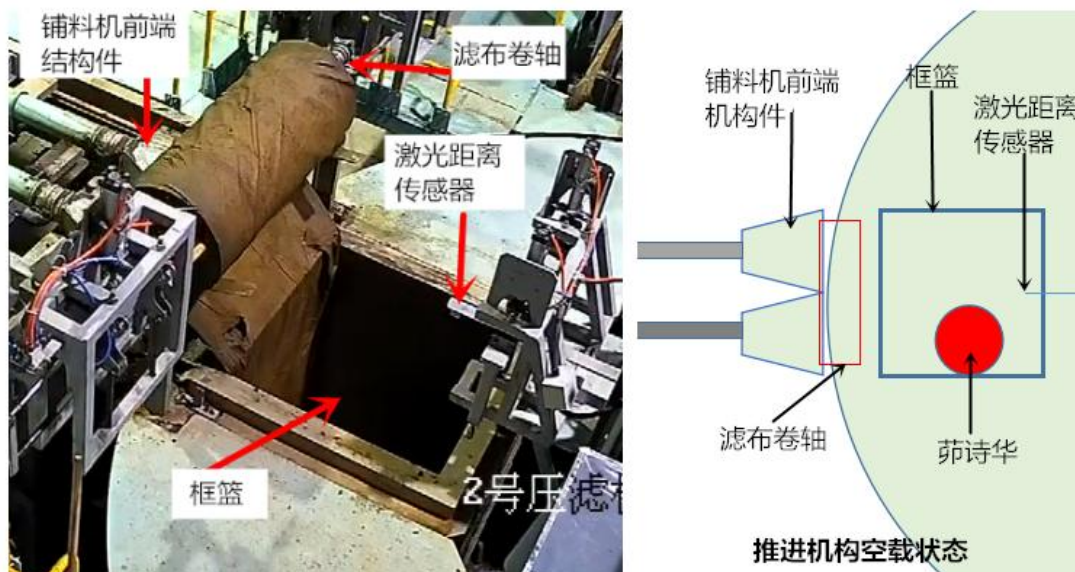
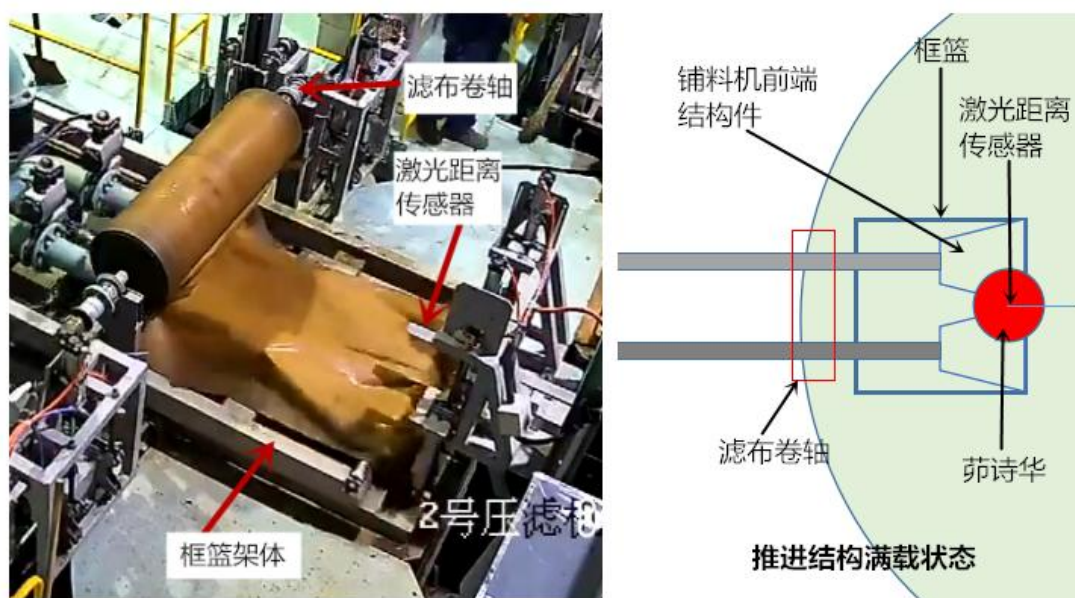
图三 事发工位示意图 I

19时09分,茆某左手持工具进入平台,先跨越东侧出料工位框篮对设备状况进行检查,后再次跨越东侧出料工位框篮,检查北侧铺料情况并整理滤布;然后由东向西跨越铺料工位框篮(长、宽均1m,深1.2m),跨越过程中茆某左脚踏空;

19时09分33秒,茆某摔入铺料工位框篮,双手平趴在铺料工位框篮西侧边缘上,稍停后茆某在框篮内转身,面向铺面料机正前方,用右手整理滤布时触发铺料工序激光距离传感器;

19时09分41秒,铺料机启动推进(激光距离传感器感应程序动作),将茆某正面撞击抵至框篮南侧架体上;

操作工茆某,安全意识淡薄,违规<sup>②</sup>作业,失足跌落框篮,设备激光距离传感器因茆某在框篮内移动而触发信号,致使设

备推进机构气缸由闭合状态转变为顶升状态,茆某未采取紧急避险措施导致颈部被铺料机推进机构顶升至框篮南侧架体,继而挤压颈部,直接导致了事故发生。

(一)绿源环保要严格落实安全生产主体责任,进一步完善试生产方案,进一步加强安全生产三级安全教育和培训工作,建立健全并落实全员安全生产责任制、落实安全风险分级管控和隐患排查治理双重预防机制、严格执行规章制度和操作规程,同时要全面落实对劳务分包单位项目安全管理,加强分包单位的安全管理和安全教育培训工作,杜绝以包代管的现象。对设备存在的其它安全缺陷要彻底整改,各类行程限位装置、过载保护装置、电气与机械联锁装置、紧急制动装置、声光报警装置、自动保护装置应完好可靠;自动化加工设备的加工区域应设置可靠的防护罩,其活动门应与运动轴驱动电机联锁;落实生产现场安全管理,不断提高从业人员安全防范意识,举一反三,全面排查,防止类似事故的次发生,确保生产安全。
