# 沪渝高速太湖段“4·28”较大 道路交通事故调查报告

安庆市人民政府“4·28”事故调查组

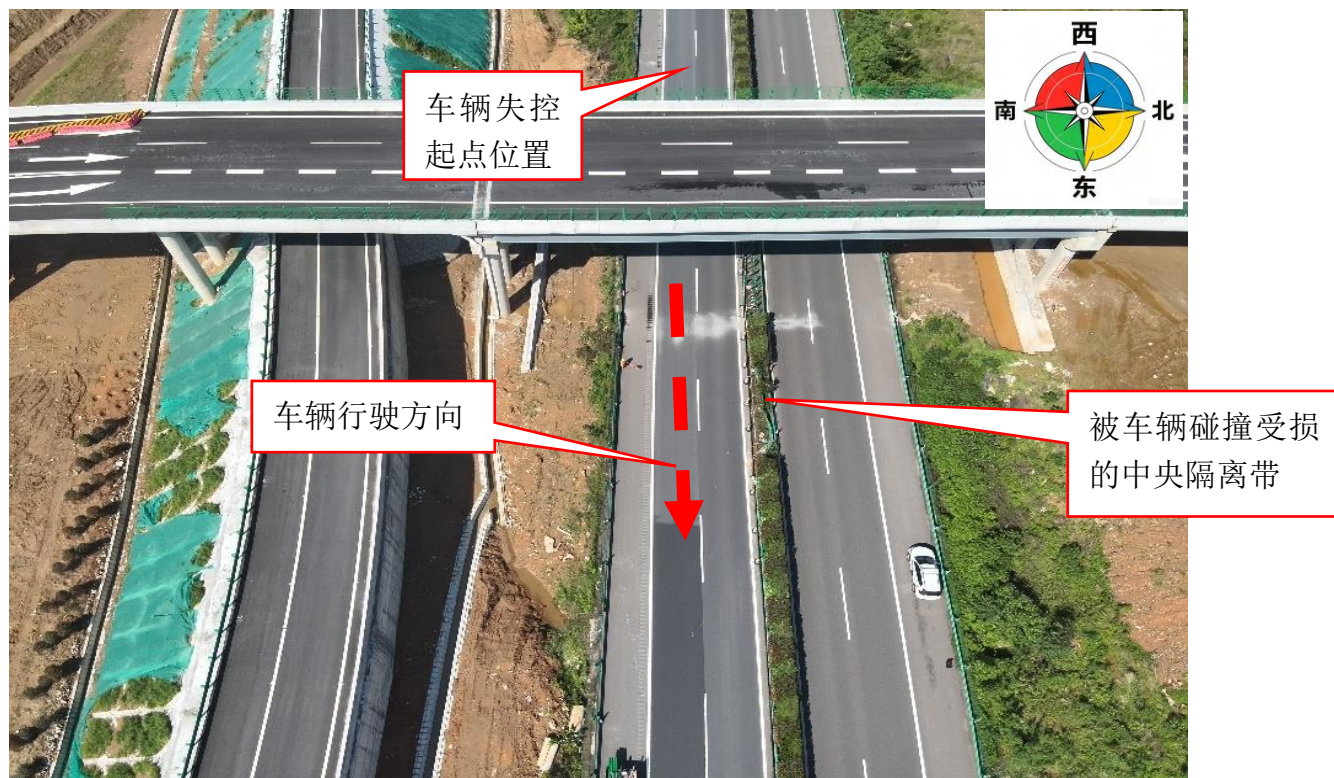
西走向，东往安庆方向，西往武汉方向，现场道路设置小客车道、客货车道、应急通道。沥青路面，路面完好、平直、潮湿。天气雨，日间能见度正常。事发时该路段公安交管部门采取雨天四级交通管制（限速 80km/h）。

（图 1：事故现场道路情况俯拍图）

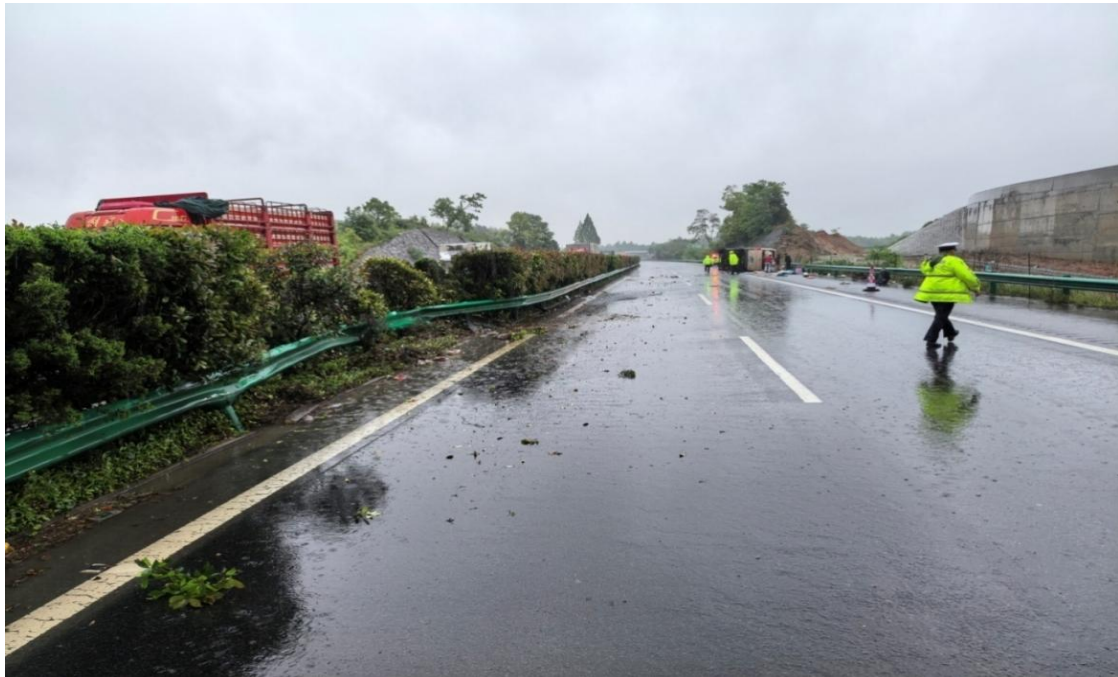
(图 2: 由西向东拍摄事故现场概览照及中央护栏受损情况)

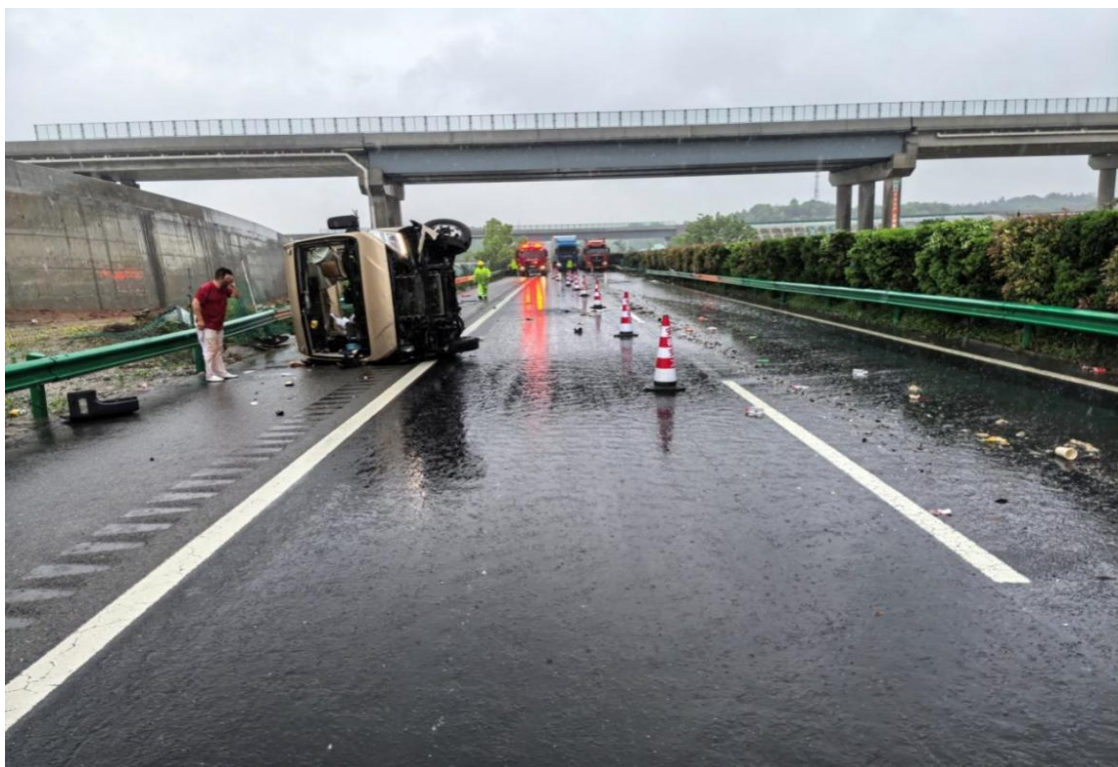
(图 3: 由东向西拍摄事故现场概览照及车辆侧翻位置)

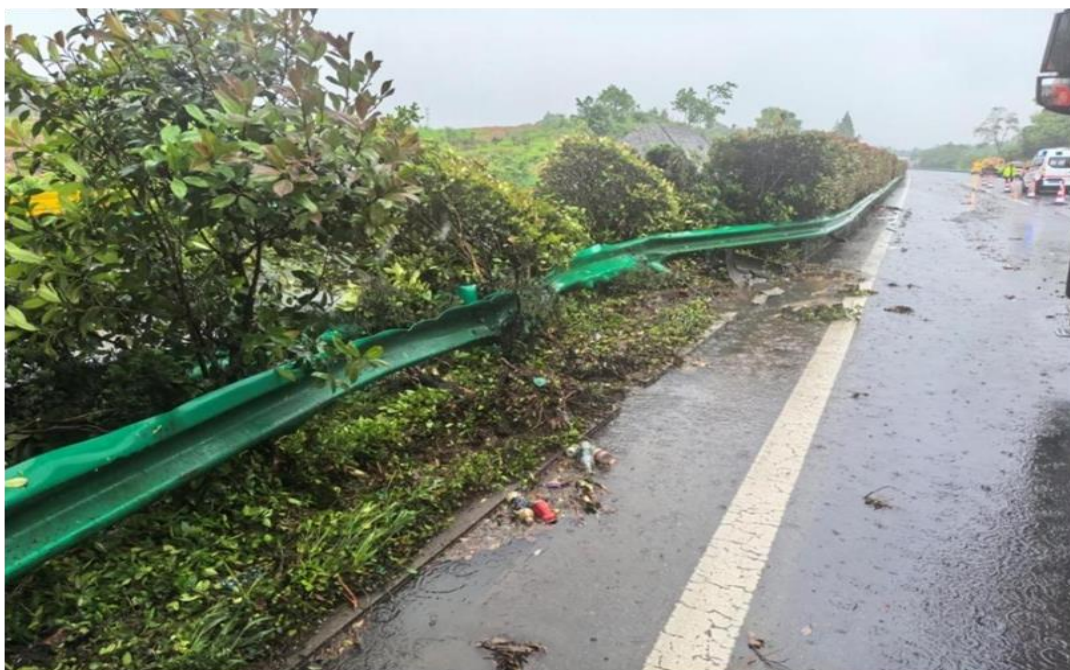
(图 4: 由西向东拍摄车辆与中央隔离护栏碰撞位置)

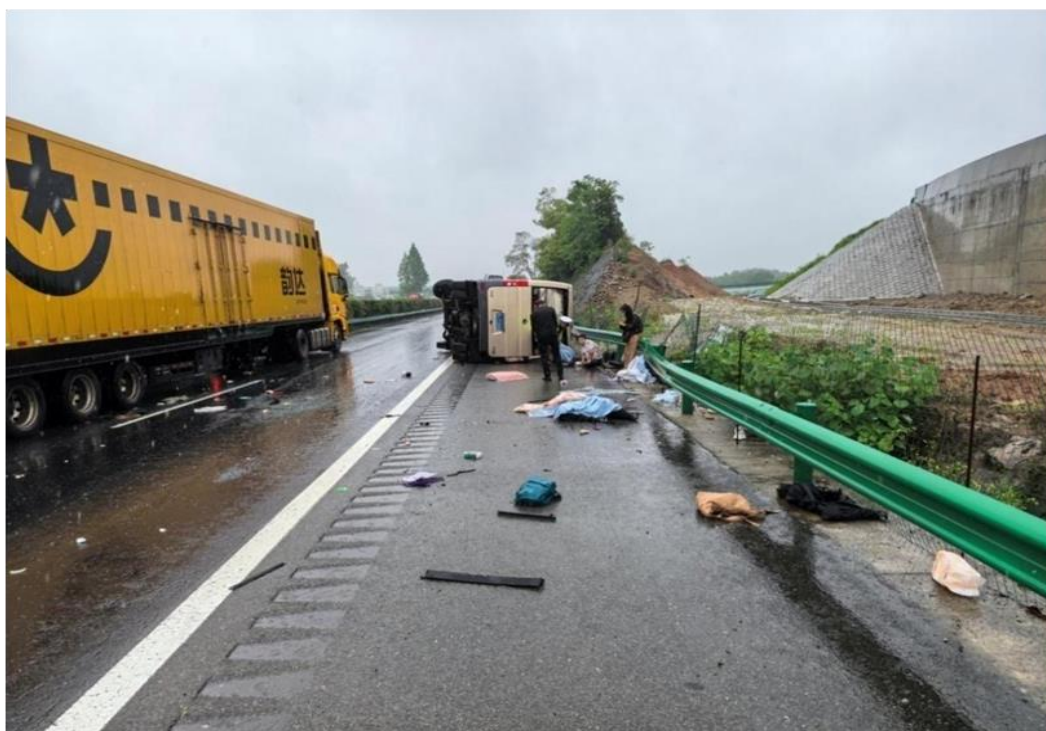
(图 5: 由西向东拍摄事故现场车辆侧翻及人员位置)

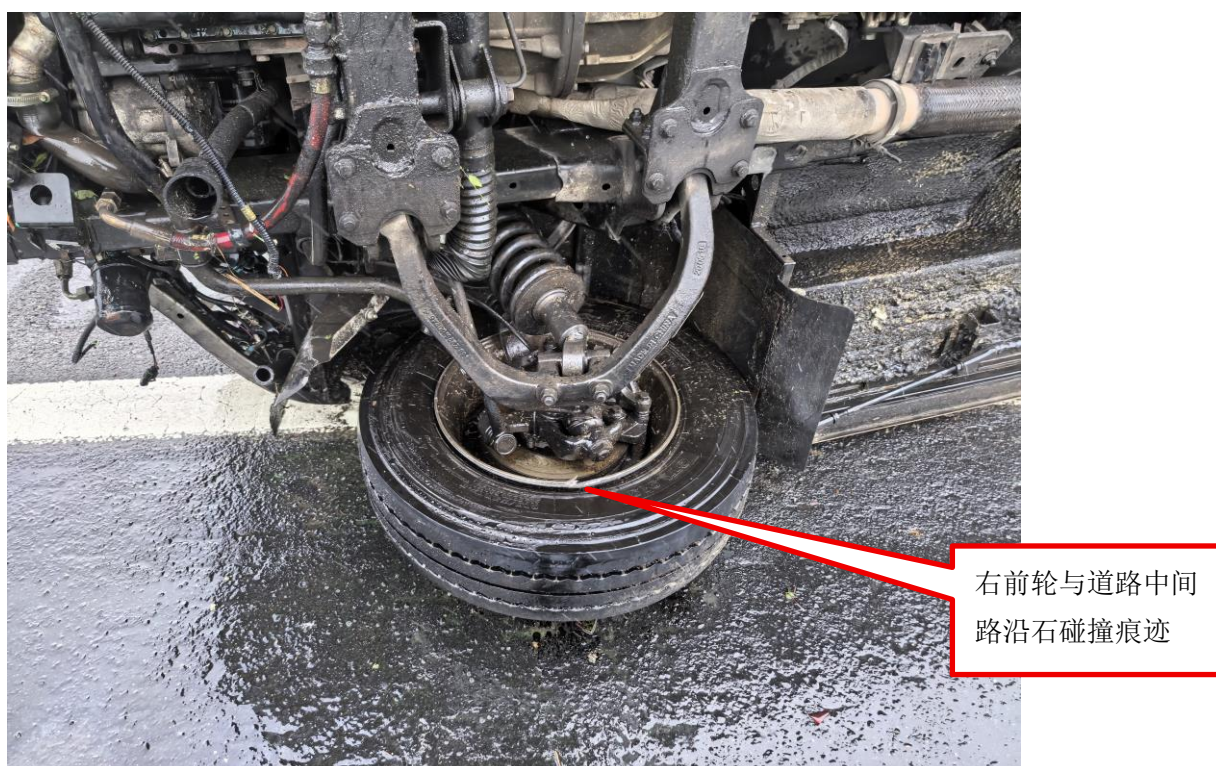
2. 车辆检验鉴定：安徽明德司法鉴定所出具的（皖明德【2026】痕鉴字第 1152 号）司法鉴定意见书鉴定意见为：1. 事故发生时，鄂 LF585G 号小型普通客车沿沪渝高速下行线行驶至事故路段处，其前部与中央护栏发生碰撞并发生侧滑旋转，随后鄂 LF585G 号小型普通客车右侧倒地并在滑移旋转过程中其车顶后部与应急车道旁护栏发生碰撞，而后鄂 LF585G 号小型普通客车静止在事故路面上。2. 鄂 LF585G 号小型普通客车右前轮轮胎爆裂原因符合，鄂 LF585G 号小型普通客车前部与事故路段中央护栏发生碰撞并发生侧滑旋转过程中，其右前轮轮胎与中央护栏旁路沿石等发生碰撞挤压致鄂 LF585G 号小型普通客车右前轮轮胎爆裂。3. 鄂 LF585G 号小型普通客车右前后视镜基座前边缘至车体右后边部通过视频空间画面中设置的参照线 L 时的行驶速度介于 104km/h ~ 114km/h。4. 鄂 LF585G 号小型普通客车：①转向机构处于有效工作状态；②行车制动装置处于有效工作状态；

5. 车辆损毁情况：鄂 LF585G 号小型普通客车先与小客车道侧中央隔离护栏发生碰撞，经侧翻旋转后与应急通道隔离护栏发生碰撞，致车辆前部保险杠、前挡风玻璃损毁，车辆右侧面有与地面摩擦痕迹，车辆右前轮轮胎爆裂。（见图 6、图 7）

(图 6: 车辆右前轮碰撞部位)

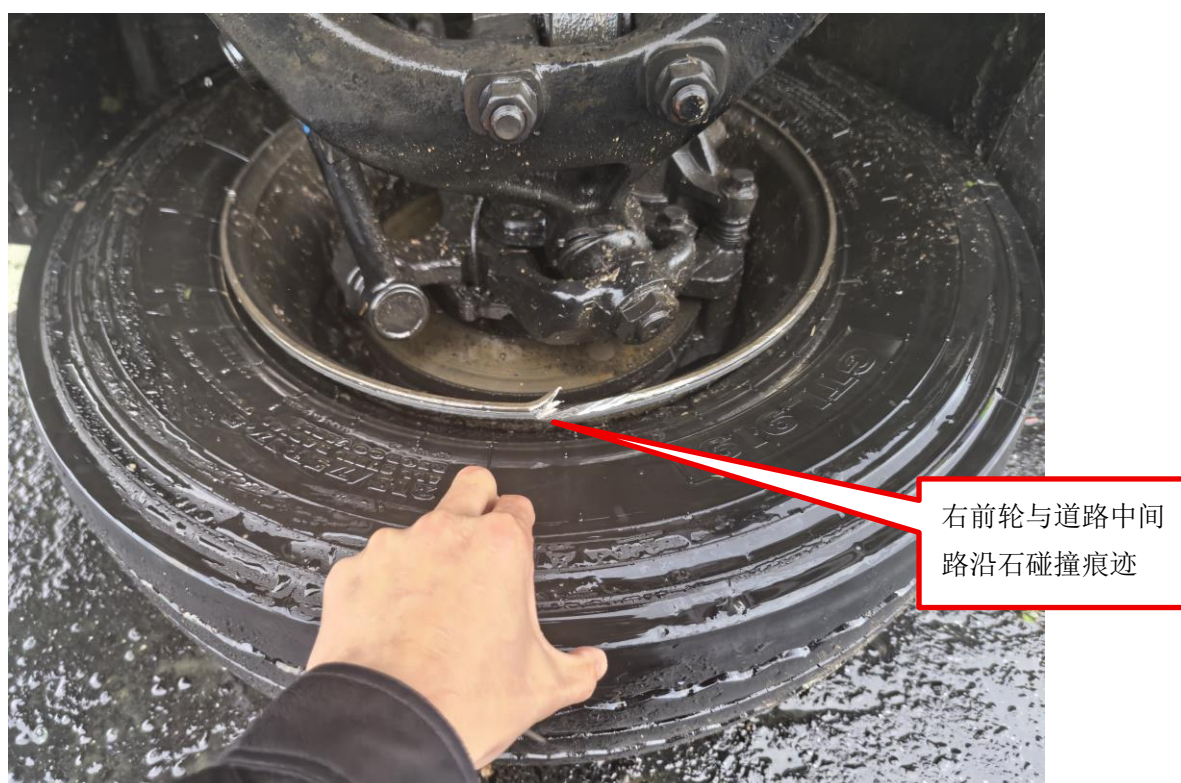
(图 7: 车辆右侧轮胎碰撞部位)

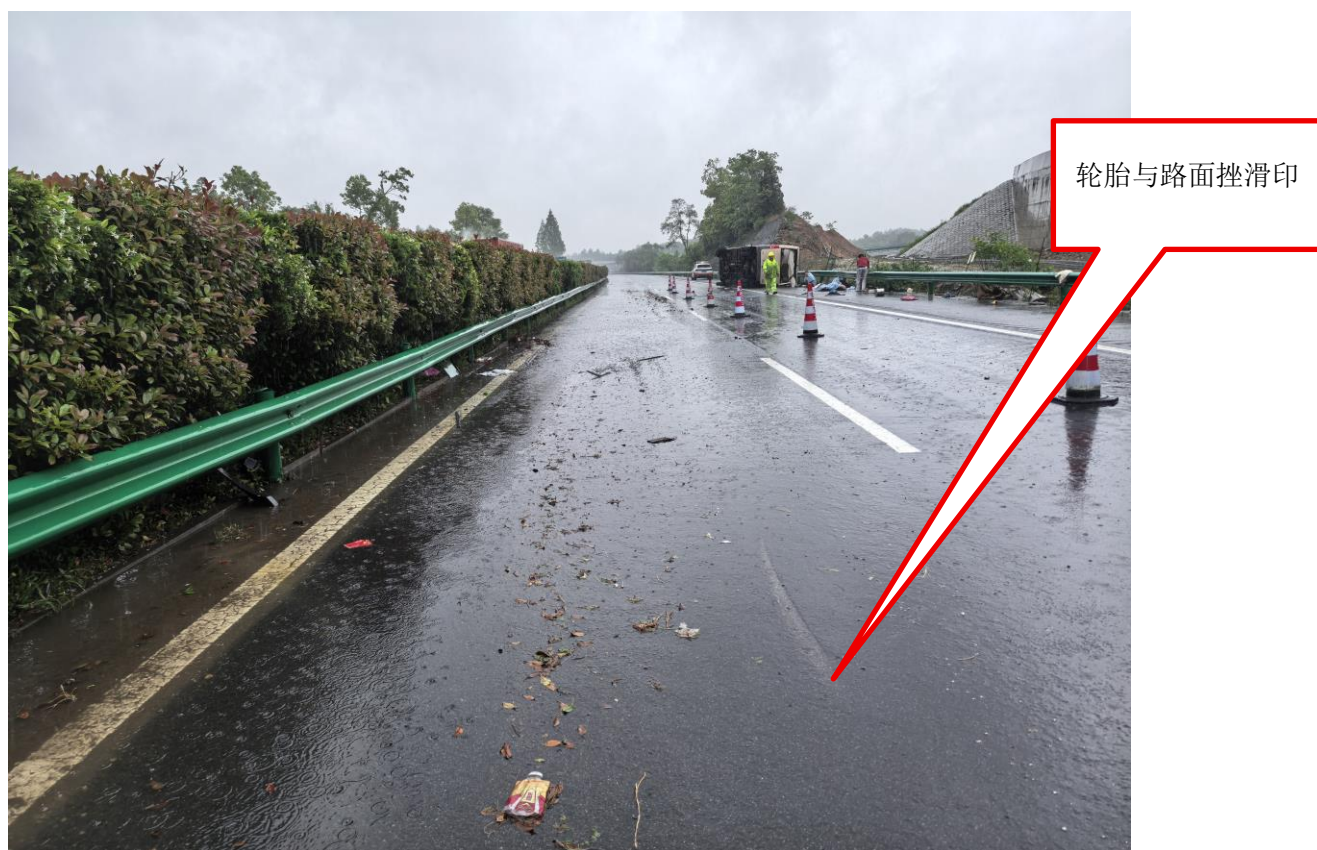
6. 现场痕迹：现场勘查发现 2 处轮胎挫滑印，分别位于小客车道、客货车道内，长度分别为 8.3 米、6.6 米，小客车道侧中央隔离护栏受损距离 15.4 米，应急通道隔离护栏受损距离 10 米；复勘现场发现 2 处车辆碰撞中央护栏后在地面留下的轮胎挫滑印，分别位于小客车道、客货车道、应急通道内，长度分别为 1.4 米、1.4 米、0.8 米，小客车道侧中央隔离护栏受损距离 10 米，应急通道隔离护栏受损距离 12 米。

（图 8：车辆碰撞中央护栏后的轮胎挫滑印）

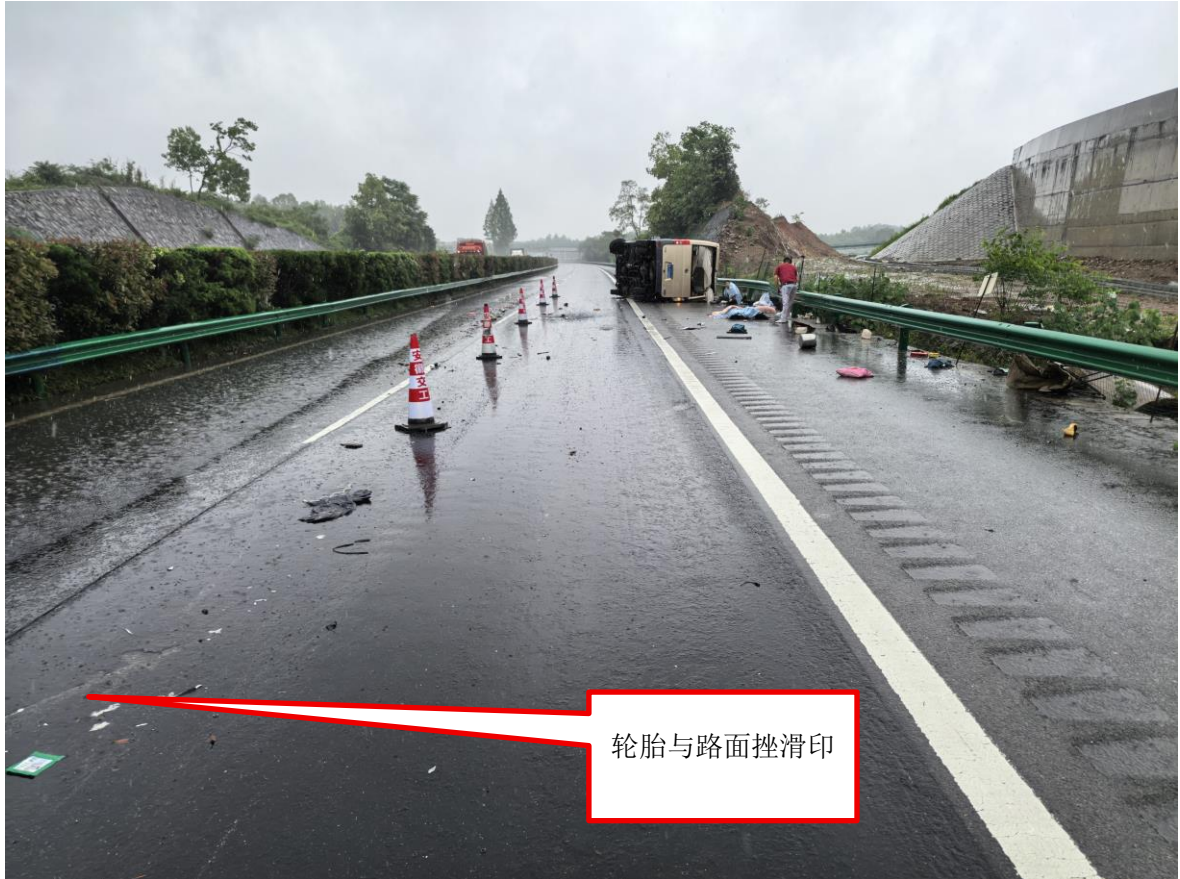
(图 9: 车辆轮胎挫滑印)

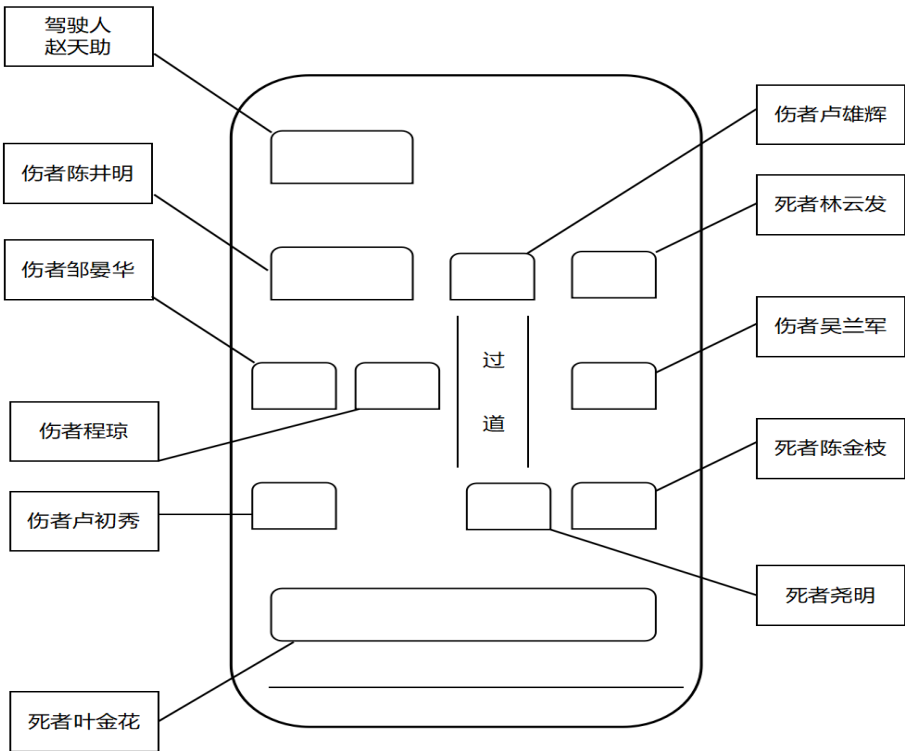
(图 10: 车上人员乘坐位置示意图)
