# 安庆太湖安徽万豪工程设备技术（集团）有限公司“6·1”一般高坠事故调查报告

## 市政府“6·1”事故调查组

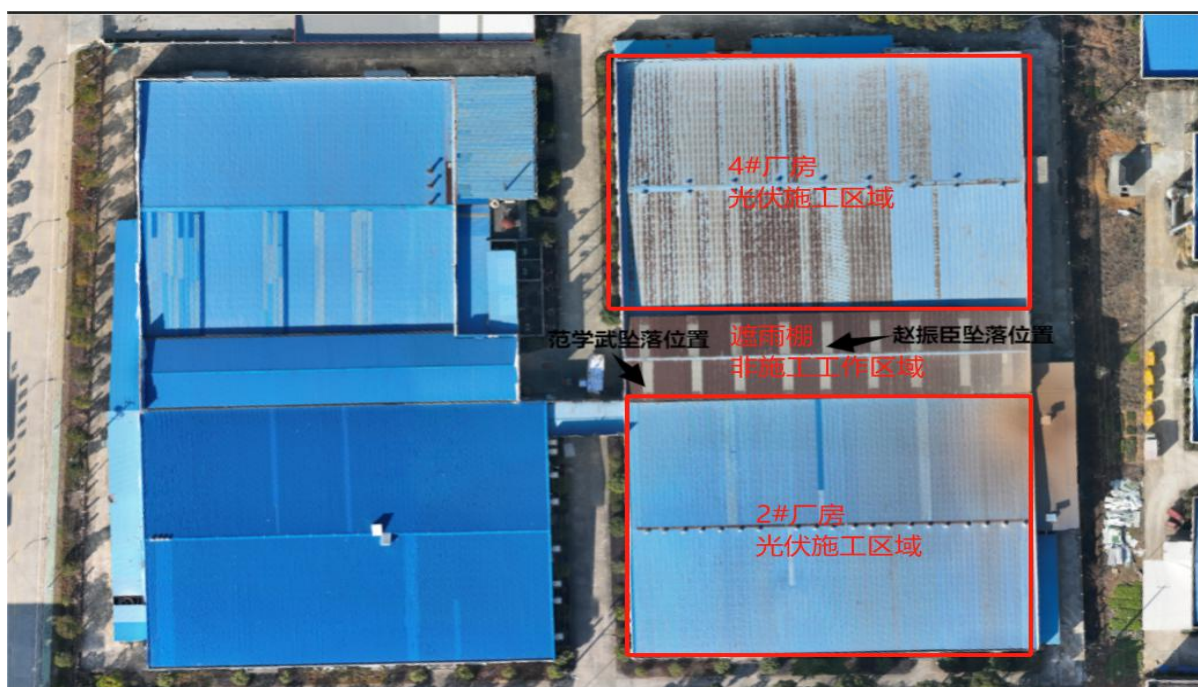
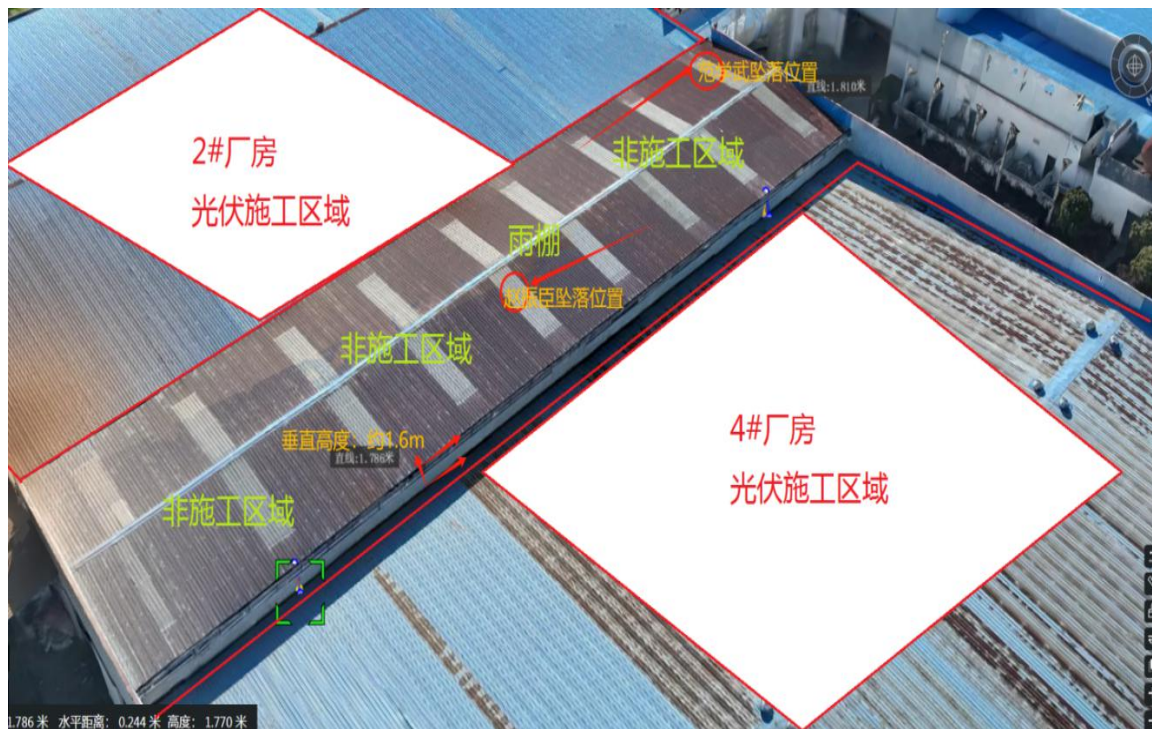
9时40分许，范\*武欲到达4号厂房屋顶，但未从2、4号厂房西侧钢直爬梯上下（安全路径），而是从2号厂房翻越高度约为1.6米的女儿墙后爬上遮雨棚（遮雨棚不是光伏安装区域），行走至阳光板处时阳光板破裂，范\*武坠落到地面。正在4号厂房房顶作业的赵\*臣听到工友呼救后，欲前去查看施救，也从4号厂房屋顶匆忙翻越女儿墙爬上遮雨棚，同样在行走至另一块阳光板处时坠落到地面。现场勘验坠落点距地面约6.9米，范\*武当场死亡，赵\*臣送医后抢救无效，于当天下午死亡。

事故发生地点位于太湖县银丰棉业有限公司2号厂房与4号厂房之间的钢屋架遮雨棚上。（如下图所示）

经调查认定，该起事故的直接原因是：事发项目施工人员范\*武安全意识淡薄，违反施工安全规定翻墙进入非施工区域的遮雨棚并在承重能力较弱的阳光板上行走，阳光板破裂后高坠致

死。施工负责人赵\*臣在查看施救过程中同样违反施工安全规定，也从遮雨棚的阳光板上高坠致死。
