# 安庆市朝晖物业管理有限责任公司“2019.3.6” 触电事故调查报告

接省应急厅平台转办事故举报：2019年3月6日，安庆市朝晖物业管理有限责任公司一员工在时尚苑小区触电，经抢救无效于当日死亡。根据《中华人民共和国安全生产法》（2014年8月31日第十二届全国人民代表大会常务委员会第十次会议通过）《生产安全事故报告和调查处理条例》《关于实行一般安全生产事故查处挂牌督办和提级调查的通知》（庆安全〔2015〕13号）要求，经市政府同意，2022年2月23日，成立了由市纪委监委、市应急局、市公安局、市总工会、市人社局、市住建局、安庆经开区管委会等部门单位人员组成的安庆市朝晖物业管理有限责任公司“2019.3.6”触电事故调查组。事故调查组通过科学严谨、依法依规、实事求是、周密细致的现场勘察、调查取证、综合分析和专家论证，查明了事故发生的经过、原因和人员伤亡情况，认定了事故性质和责任，提出了对有关责任单位及责任人员的处理建议和事故防范整改措施。

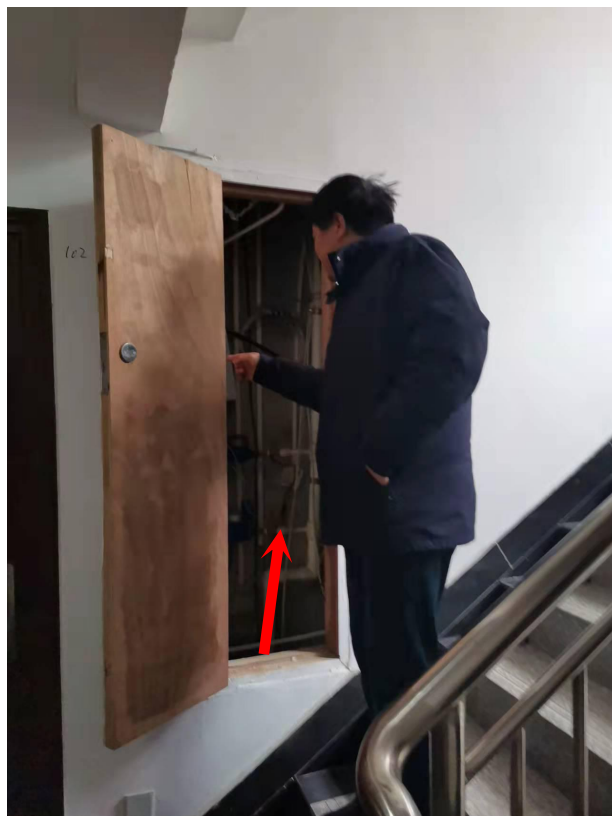
时尚苑 4 幢 1 单元 1 楼管道井

2. 中宜时尚苑小区电气设备管道井空间狭小不便于检维修

操作，形成了危险的带电作业环境，造成检修人员触电。

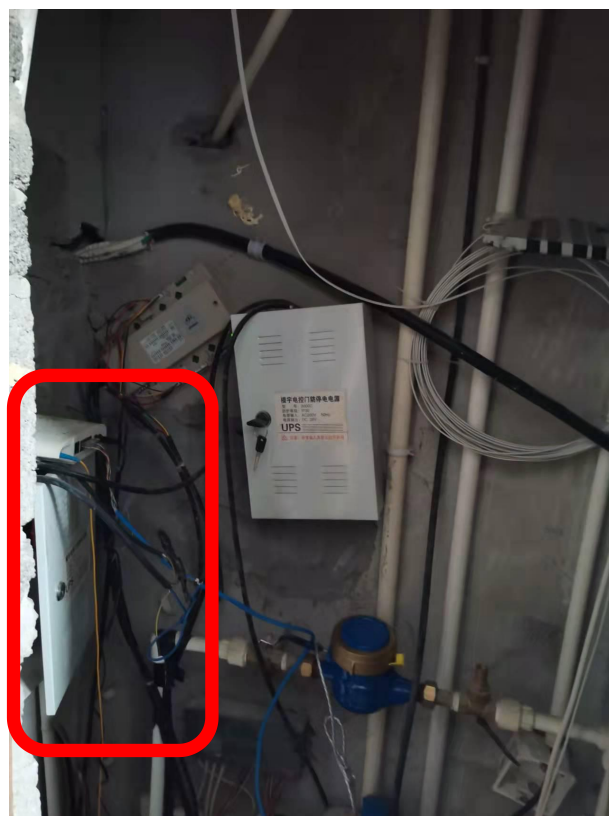
可视对讲系统控制开关

1. 朝晖物业公司电工徐少武安全意识淡薄，未取得电工特种作业证，不能熟练掌握并运用带电作业安全防护技能，未按规定进行停电验电手续，作业时没有佩戴绝缘防护用具，违规操作导致触电。
