# 阜阳市颍州区“2021·6·22” 较大火灾事故调查报告

省政府 6.22 事故调查组

2021 年 6 月 22 日 0 时 29 分许，阜阳市颍州区发生一起较大火灾事故，事故造成 4 人死亡，1 人受伤，直接经济损失 37.73 万元。

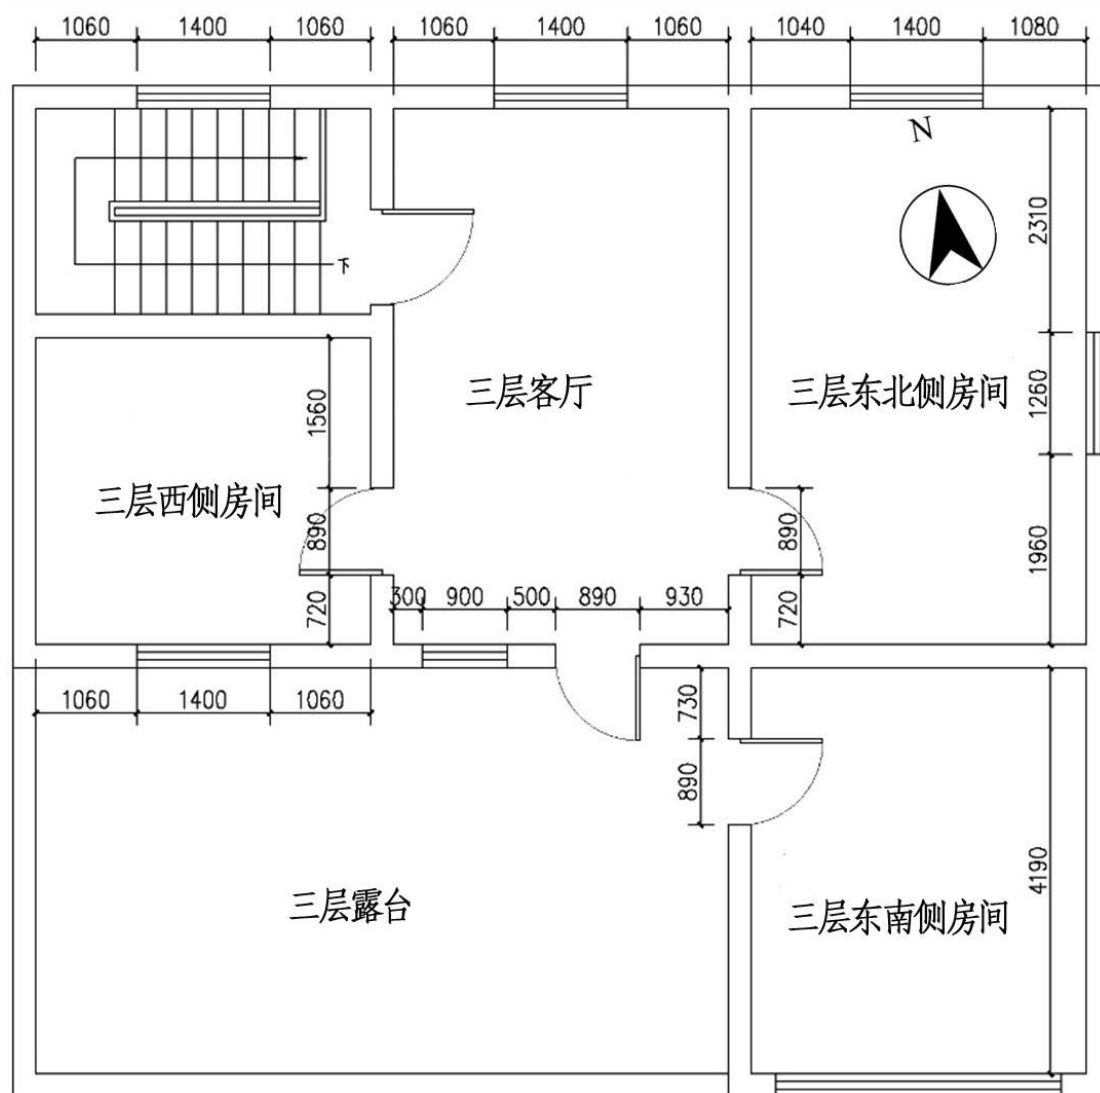
图 4 事故建筑三层平面布置图

三层中间为客厅,客厅东西两侧各有一房间,主要用于存放杂物;客厅南侧为露台。露台东侧有一房间,用于饲养家禽(如图 4)。

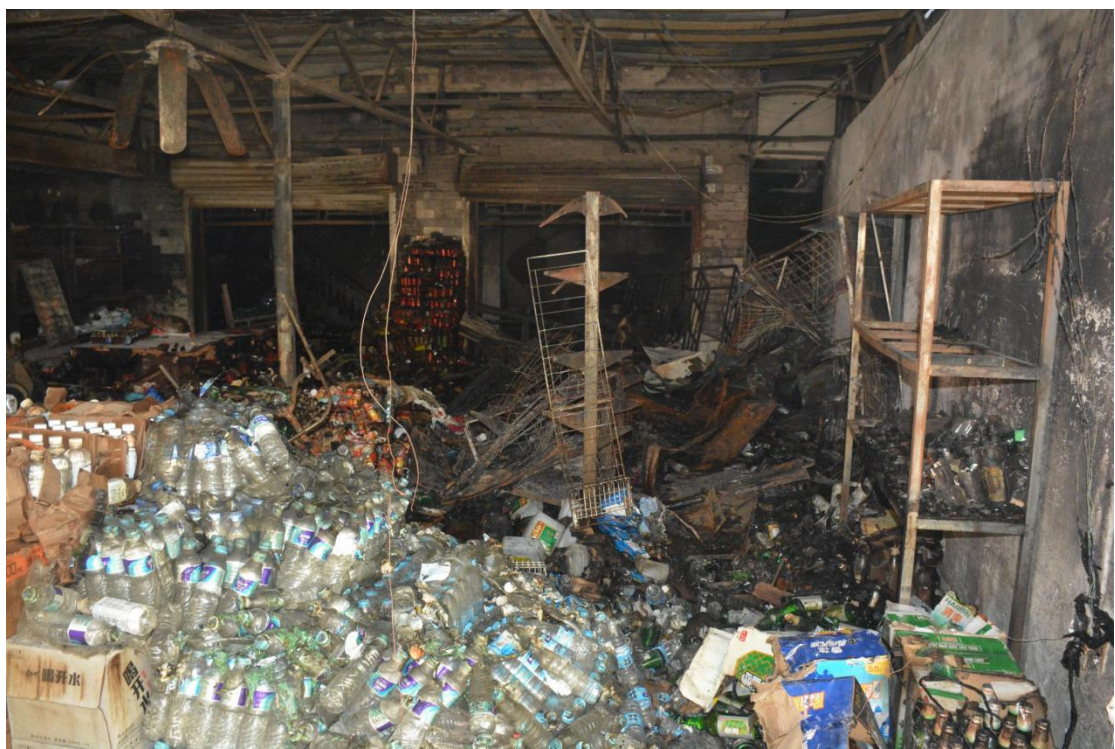
图 5 事故建筑一层前厅东侧过火情况

经公安、消防部门现场勘查，建筑一层过火严重，日用百货、啤酒和饮料等物品的燃烧残留物布满一层。前厅顶棚东侧金属龙骨发生变形，东侧墙面烧损程度较西侧严重，且地面部分瓷砖碎裂。前厅东侧卷帘门入口处堆放有酒水、矿泉水，矿泉水北侧停放有一辆两轮电动自行车，两轮电动车烧损只剩残骸；卷帘门北侧布置有两组南北走向的金属货架，靠东墙货架上存放有厨房用品，西侧货架和紧邻货架西边地

面存放有日用百货，两组货架烧损只剩金属骨架，货物已经烧尽。两组货架北侧放有一组东西走向金属货架，货架上存放纸巾、红包、面条等生活用品，货物已烧尽，只剩金属骨架倾倒在地面（如图 5）。前厅西侧入口处停放一辆电动三轮车，三轮车北侧放有一木质方桌，方桌及北侧存放有货物，电动三轮车过火后变形变色且轮胎烧损，货物和方桌烧损坍塌；前厅西侧靠西墙自南向北依次放有三台立式冰箱、收银台和两组金属货架，收银台过火后坍塌，金属货架过火变色（如图 6）。

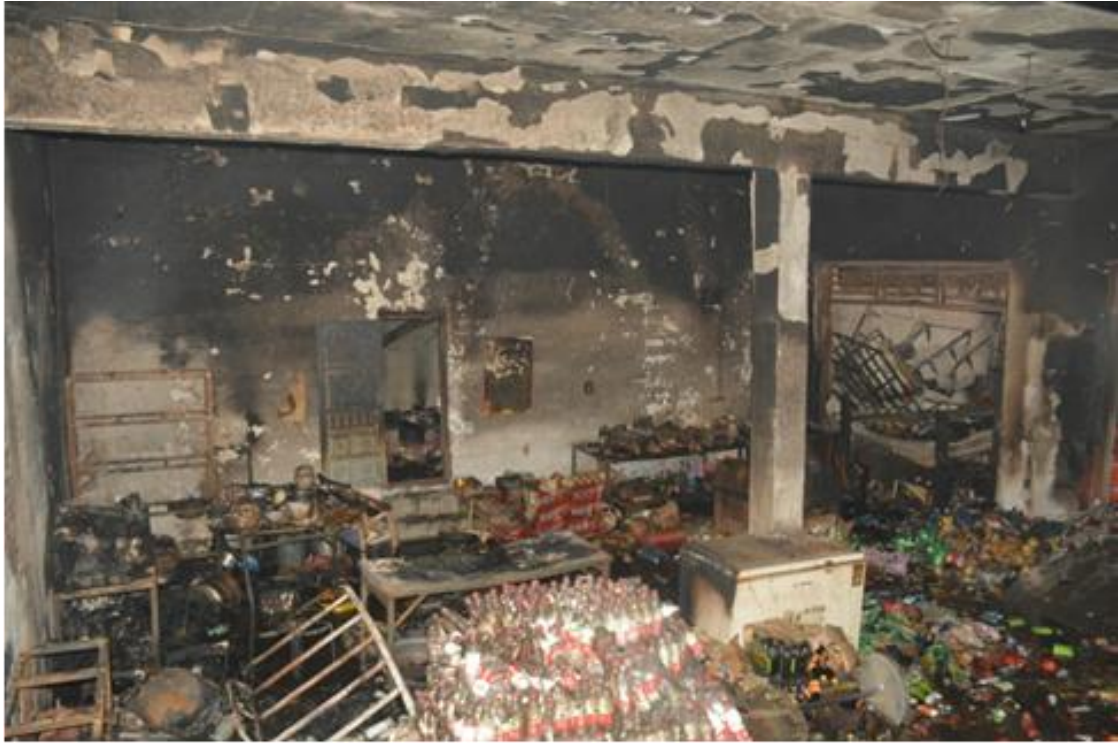
图 7 事故建筑一层后厅过火情况

后厅中间部位摆放有圆桌、方桌、杂粮箱、冰柜、饮料等物品，西侧存放有货物及酒水。后厅及东侧厨房、卫生间大部分未过火，烟熏痕迹严重，墙顶和墙体的饰面层大面积熏黑脱落，顶部线路因高温熔化脱落，房间内物品基本未过火，仅南侧靠近前厅位置处部分物品局部变形、碳化（如图 7）。

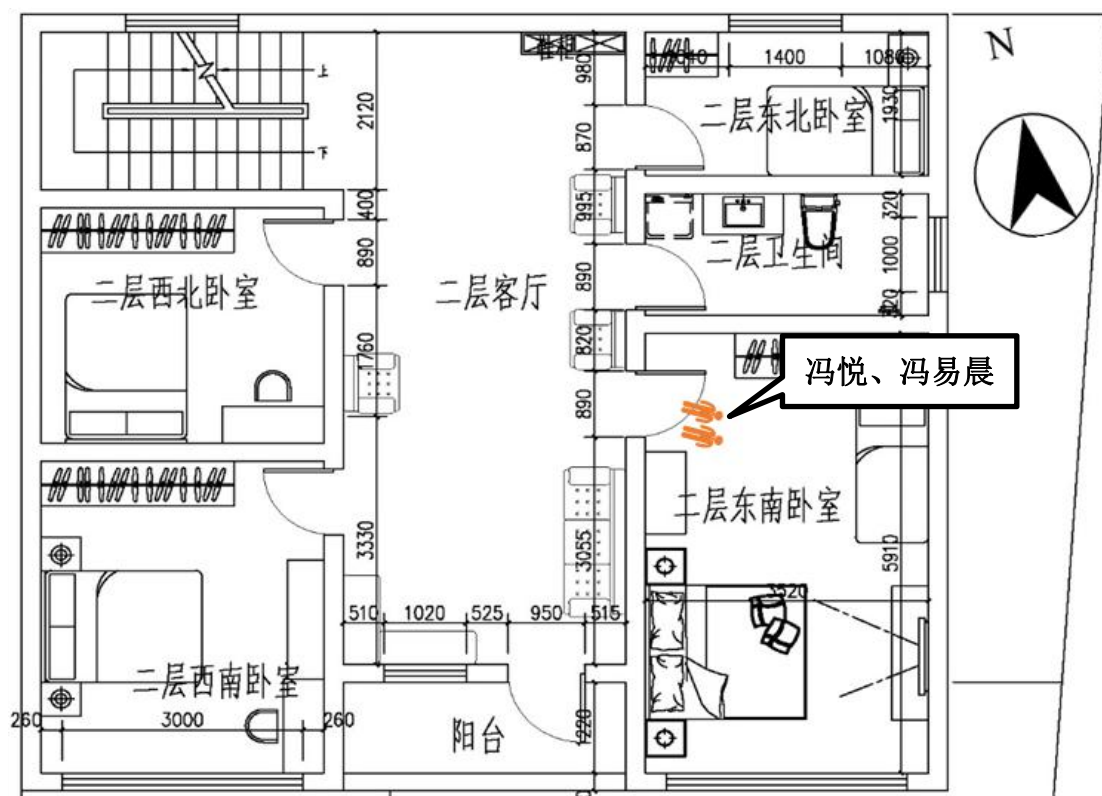
图 8 建筑二层死亡人员位置示意图

6月22日0时29分许，事故建筑一层彩钢板房内东北侧着火并有浓烟冒出。张某英被浓烟呛醒后，叫醒同卧室的丈夫冯某春、孙子冯某航，又来到二楼西北侧卧室叫醒孙女冯某、冯某晨，之后下楼试图打开一楼彩钢板房西侧入户卷帘门。0时32分许，事故房屋中灯光同时熄灭，此时，一楼彩钢板房东侧火势已变大，且浓烟弥漫，张某英在尝试了几次无法打开卷帘门后返回二楼，从二楼东北侧卧室窗户跳到事故建筑后方的彩钢板房顶部。冯某春在被张某英叫醒后，带着孙子冯某航通过楼梯来到三楼，在大火浓烟的熏烤下，二人昏倒在三楼防盗门后。冯某、冯某晨二人在被张某英叫醒后从二楼西北侧卧室逃至二楼东南侧卧室，在大火浓烟的熏烤下，二人昏倒在二楼东南侧卧室门后。
