# 广德市誓节镇广德全诚新材料有限公司 “5·21”一般淹溺事故调查报告

2025年5月21日10时30分，位于安徽省广德市誓节镇开发区科创路12号的广德全诚新材料有限公司发生一起淹溺事故，导致2人死亡，直接经济损失300万元。

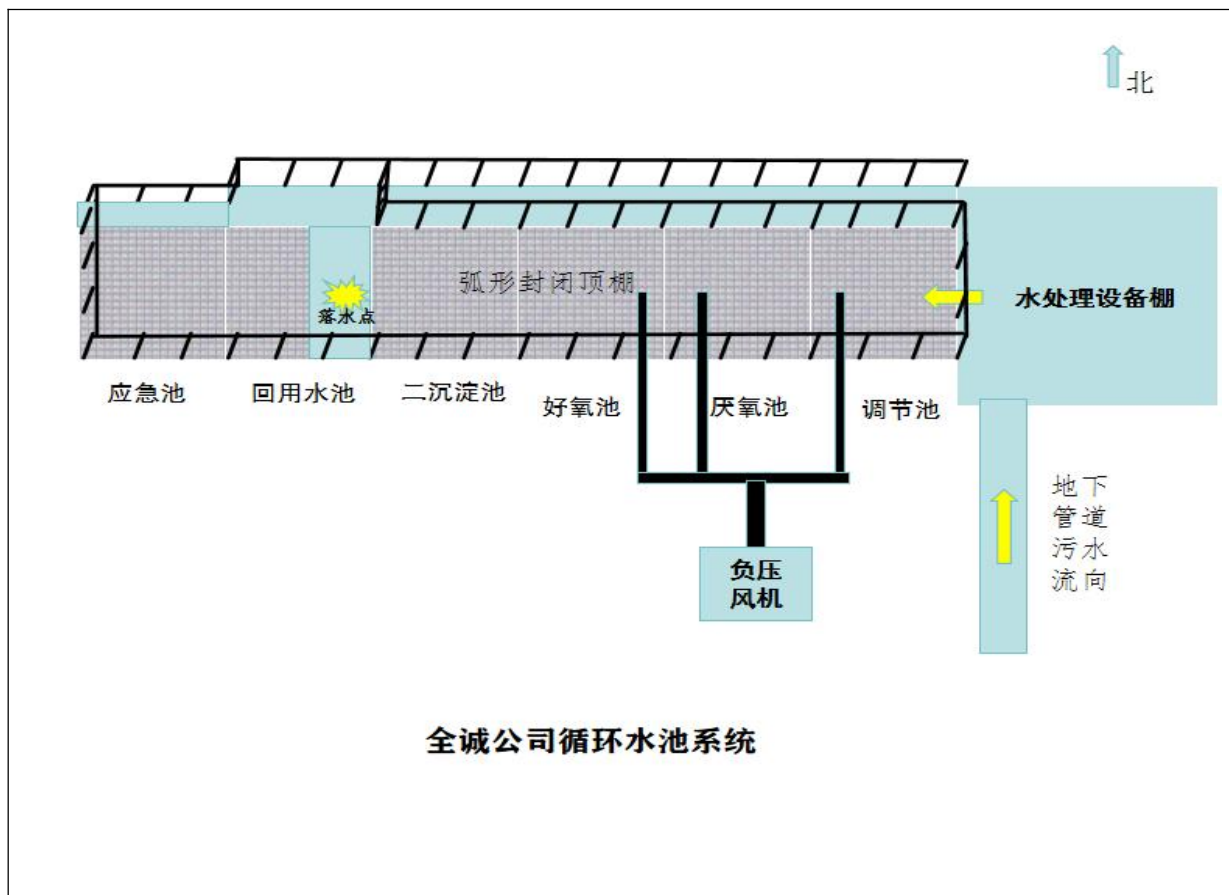
勘验图 1

循环水池为东西长 99 米、南北宽 8 米的长方形区域，周边全部安装了护栏并进行了有限空间辨识和危险告知，设计池深 5 米，日常工作水深 3 米，池壁光滑垂直，水池内设备为全自动化设备，无需人员进入操作和维修。污水处理站北侧沿池边往西设置有一条 1.0 米宽的走道平台，周边设置高 1.05 米防护栏，事故发生时巡检出入口护栏门上无锁。

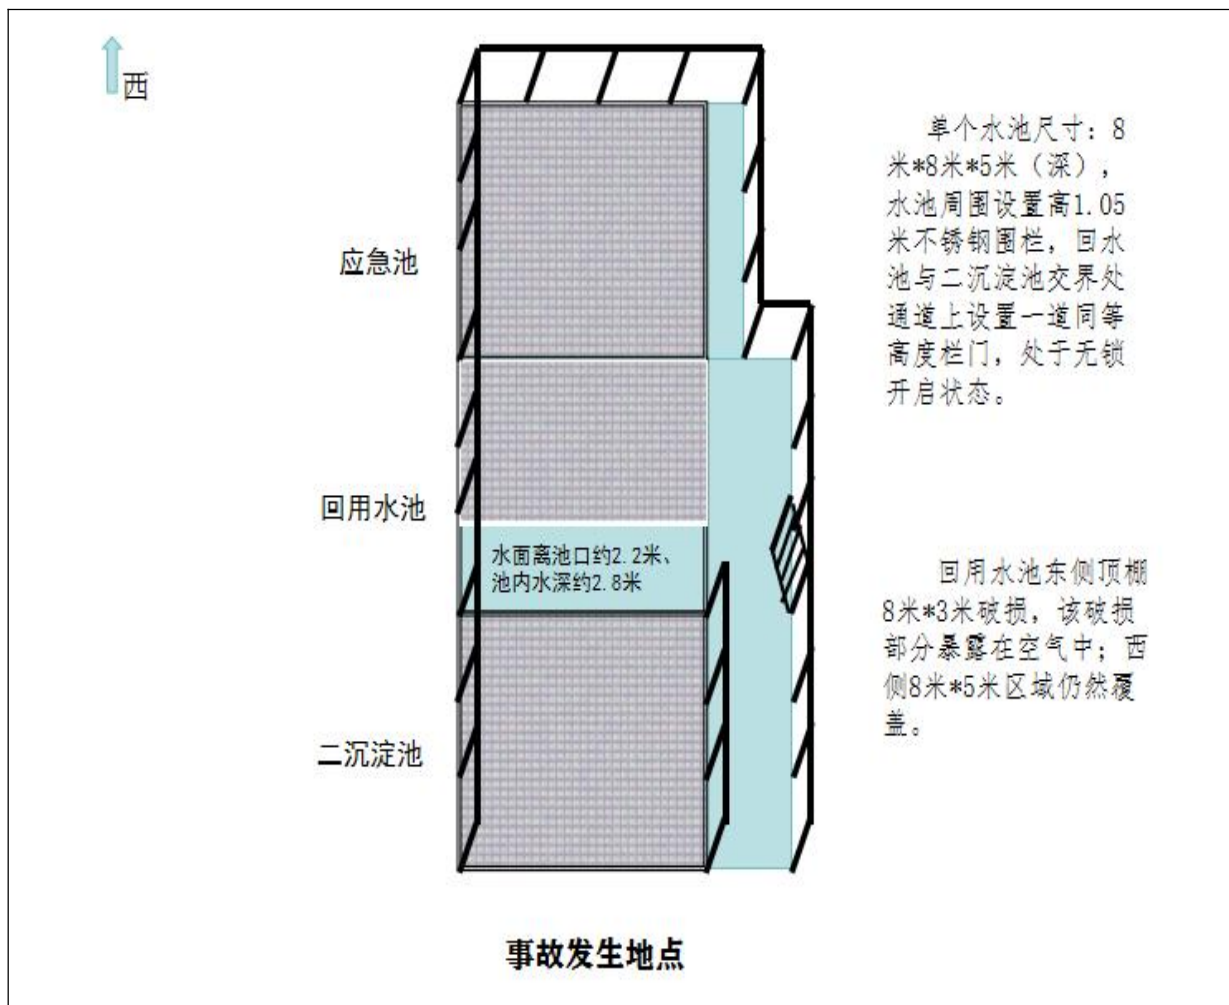
勘验图 2

循环水池上方全部用复合树脂材质搭建的拱形顶棚，其中事故发生地点为回用水池，该池上方顶棚靠东侧约有 1/3 部分坍塌脱落。

1、杨\*\*、王\*\*安全防范意识差，对污水处理站危险性认识不足，在巡检循环水池顶棚破损处时，违规冒险踏上顶棚进行检查处理，因顶棚未能承受住重量而发生破裂，导致 2 人坠入水池并溺亡。

2、企业未认真落实安全生产主体责任，未落实隐患排查治理工作机制，未及时消除循环水池顶棚破损的安全隐患。

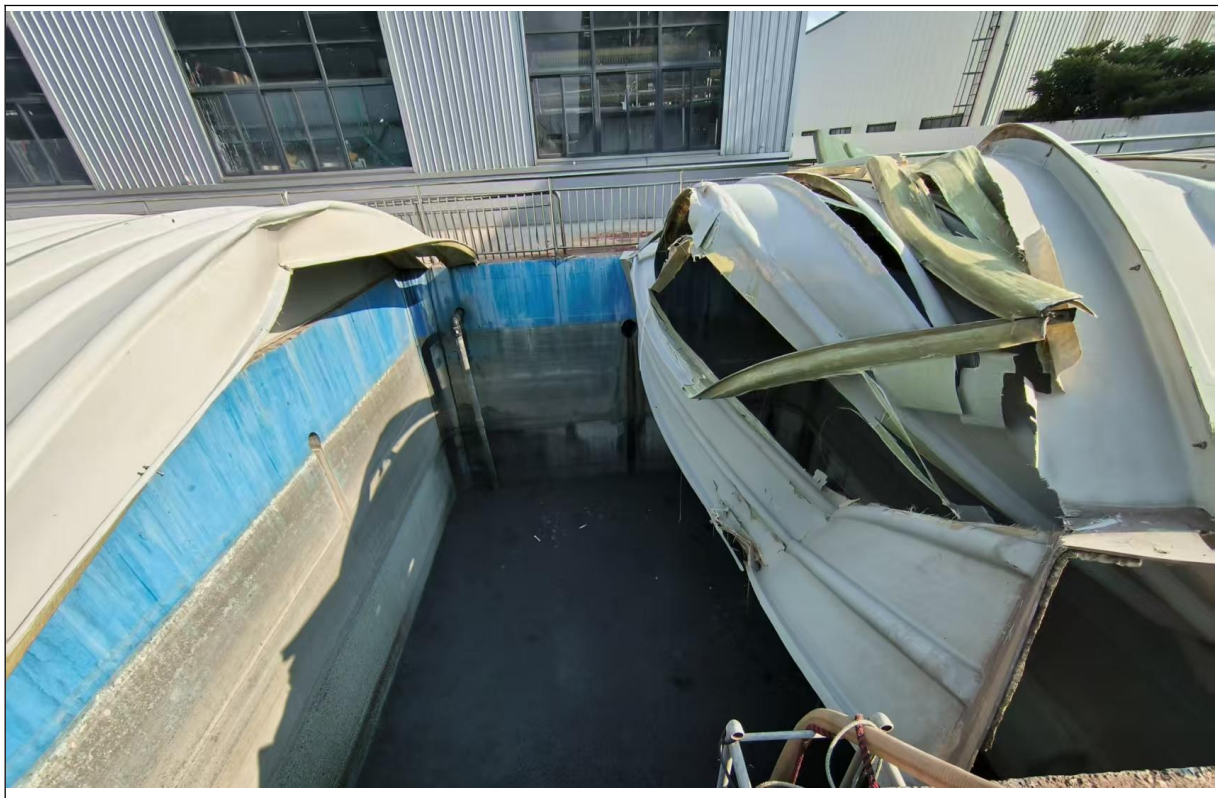
事故地点采集图

事故发生地点为回用水池北侧防护栏检修门处，事发生时回用水池与二沉淀池交界处防护栏检修门上无锁，处于打开状态，全诚公司两名巡检人员杨\*\*、王\*\*在此处意外坠入回用水池导致溺水死亡。
