# 广德市新杭镇安徽盛阳新型建材科技有限公司

## “6·24”一般机械伤害事故调查报告

2025年6月24日上午7时20分，安徽盛阳新型建材科技有限公司发生一起机械伤害事故，导致1人死亡，直接经济损失141万元。

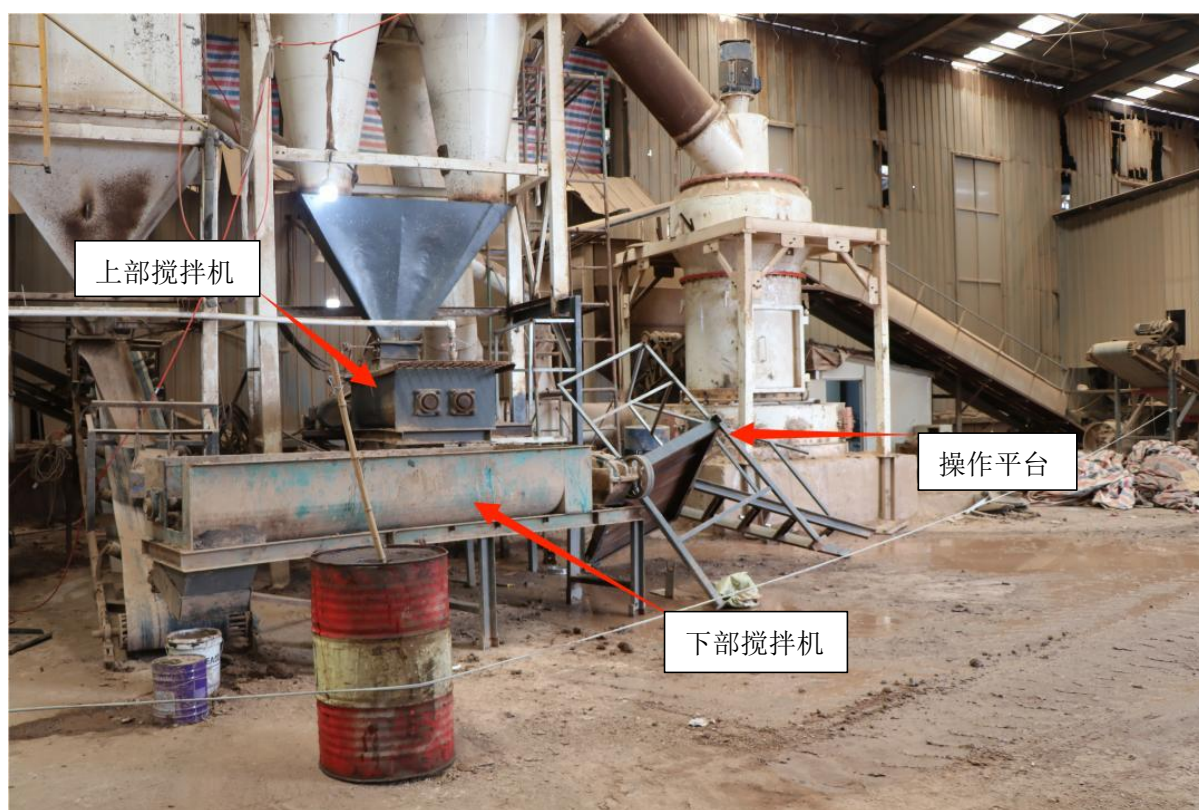
事发地点采集图 1

上部搅拌机机体长 326 厘米，宽 73.5 厘米，机体上沿距地面高 180.2 厘米，护板长 121 厘米，宽 86.7 厘米，搅拌仓卸料口上方局部设可移动网状钢筋焊接格栅板，格栅板边缘存在 1 团泥片，

搅拌仓上方设有加湿水管及阀门，搅拌仓内未见血迹及人体相关残留物。贴临搅拌机设有一操作平台及钢构台阶，操作平台长 160 厘米，宽 102 厘米，高 135 厘米，平台贴临搅拌机侧无护栏，勘验时平台已倾倒，有移动痕迹，下部搅拌机搅拌仓轴端位置有有移动切割痕迹，据现场了解为救援导致，工人平时通过钢构台阶进入操作平台，可控制搅拌仓上方加湿水管阀门进行加湿作业。

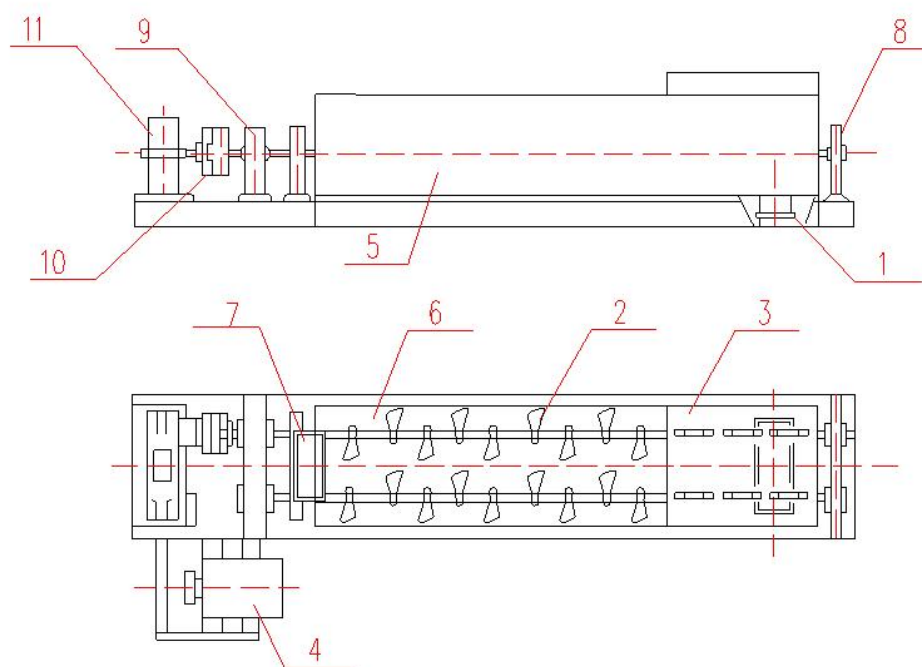
事故搅拌机主视图及俯视图

下部搅拌机为事故发生设备，该搅拌机机体长 329 厘米，宽 74.5 厘米，搅拌仓上沿距地高 123.2 厘米，搅拌仓内槽长 250.2

厘米，宽 72.3 厘米，搅拌叶片形状为梨型，长 13.3 厘米，叶片外侧宽 12 厘米，内侧宽 8 厘米，螺杆直径 7.8 厘米。搅拌机搅拌仓卸料口上方局部设可移动带孔轻质钢板，钢板长 71 厘米，宽 83 厘米，卸料口长 49.8 厘米，宽 34.2 厘米，搅拌仓上方局部裸口长约 105.7 厘米，内宽 72.3 厘米。

1.事发机械安全防护装置不全。事发机械旋转部位未按国家强制性标准规范要求（GB5083-2023《生产设备安全卫生设计总则》6.1.5“以作业人员的操作位置所在平面为基准，凡高度在2m之内的所有传动带、转轴、传动链、联轴节、带轮、齿轮、飞轮、链轮、电锯等外露危险零部件及危险部位，均应设置安全卫生防护装置”）设置安全防护装置。

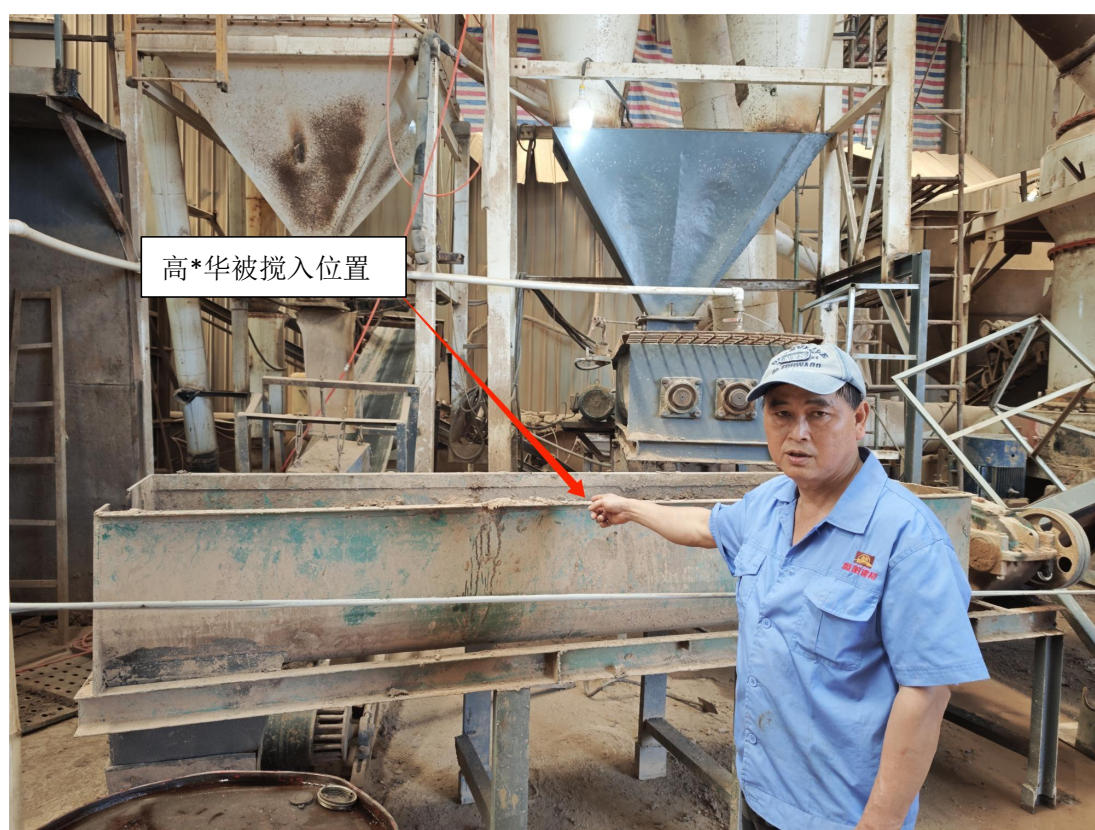
事发地点采集图 2

根据现场遗留血迹及当班工友张\*付陈述，救援时死者高\*华位置（见事发地点采集图 2）为搅拌仓裸口位置，距搅拌机卸料口约 128 厘米处。

上部搅拌机端头盖板，冒险跨越正在运转的下部搅拌机，脚下滑落掉进搅拌机仓裸口位置，导致双下肢卷入，失血休克死亡。
