# 广德新杭溧阳市双龙鑫盛建筑工程有限公司 “3·16”一般物体打击事故调查报告

2023年3月16日19时30分许，位于安徽省宣城市广德市新杭镇青岭村的安徽广德南方水泥有限公司5000t/d水泥熟料生产线预热器节能降耗技改工程项目发生一起物体打击事故，导致1人死亡，直接经济损失175万元。

项目名称：安徽广德南方水泥有限公司 5000t/d 水泥熟料生产线预热器节能降耗技改项目；项目地址：安徽省广德市新杭镇青岭村；发包单位：安徽广德南方水泥有限公司；总承包单位：天津水泥工业设计研究院有限公司；分包单位：溧阳市双龙鑫盛建筑工程有限公司；监理单位：浙江宏泰工程项目管理有限公司。

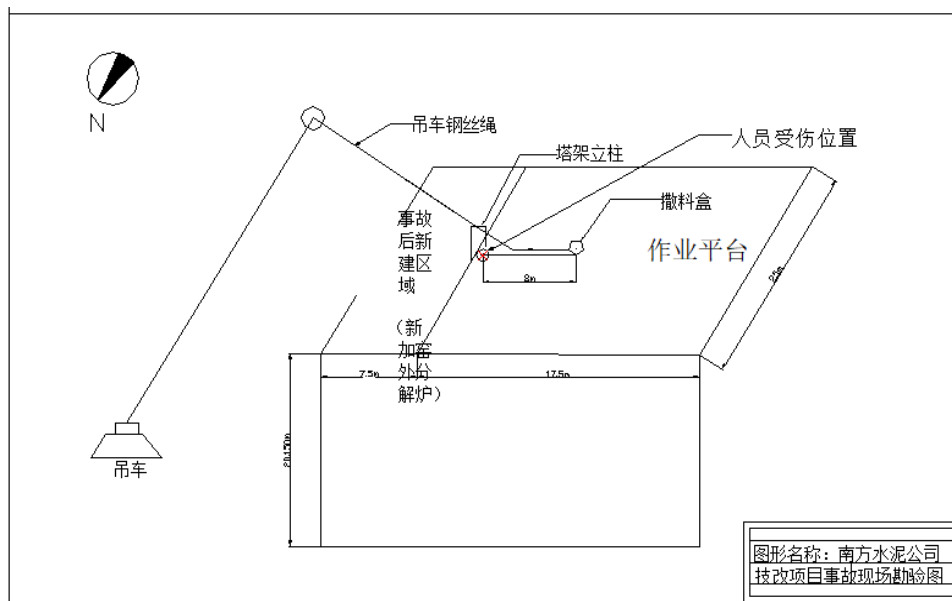
事故现场勘验图

安徽广德南方水泥有限公司厂区预热器区域总体为框架结构，改造后共 8 层(事发时预热器为 7 层)，每层层高 13m 左右。

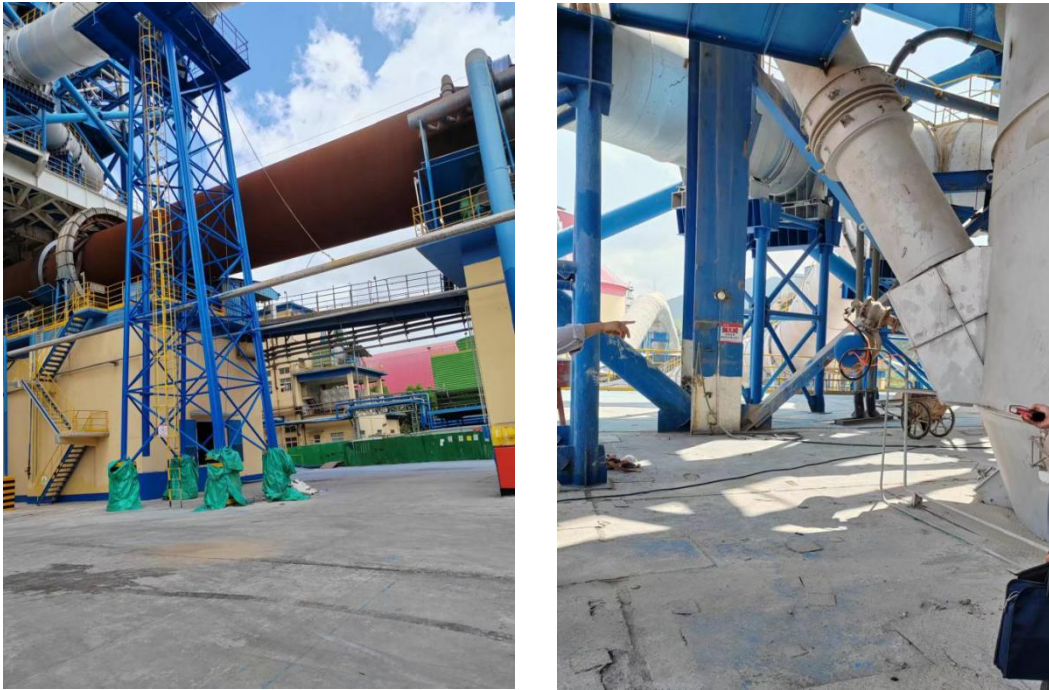
事发地点采集图

事发地点位于预热器塔架 2 层（20.15m 作业平台），事发时

2 层建筑面积为  $437.5\text{m}^2$  ( $17.5\text{m} \times 25\text{m}$ )。事发时由预热器东侧地面上的一台吊车通过钢丝绳牵引一台拆除的旧撒料盒在 2 层平台由西向东移动，移动距离约为 8m 时，在东侧一处窑尾塔架立柱附近发生撞击事故。

经调查，导致本起事故发生的直接原因是作业人员违章指挥、违章作业。韩\*刚作为班组长，安全生产意识淡薄，未执行停工指令，违章指挥作业，未与起吊物保持足够安全距离，被失控的起吊重物撞击致死。
