# 旌德县润溪新型建材“12·12”一般车辆伤害事故调查报告

县政府“12·12”事故调查组

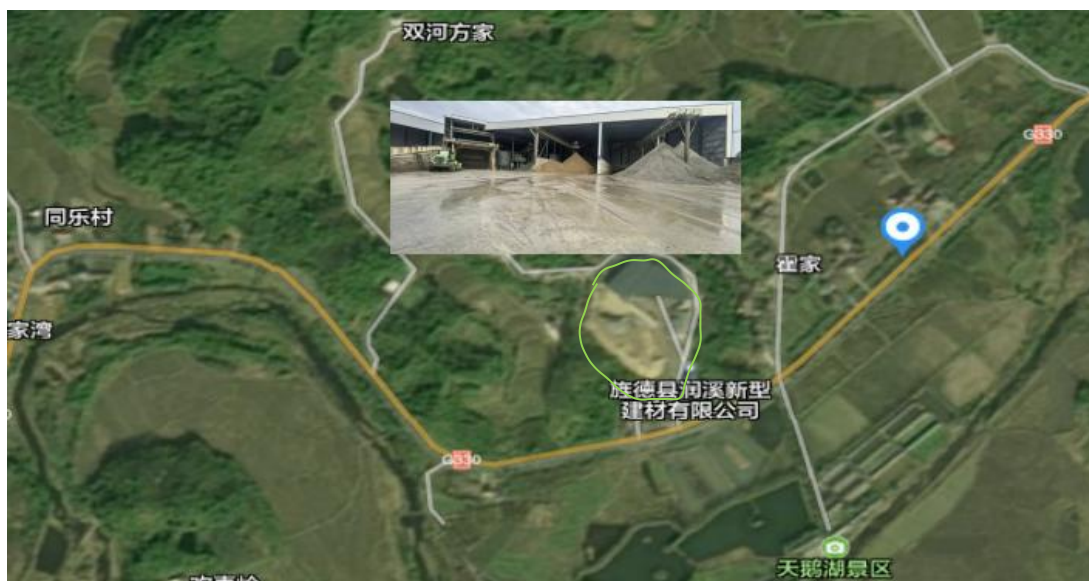
铲车作业现场照片

事发作业时间是下午 13: 29 时许，白天为自然光照，光照条件良好；砂石装载场地混凝土硬化，地面较平整，无明显坡度，地面潮湿。

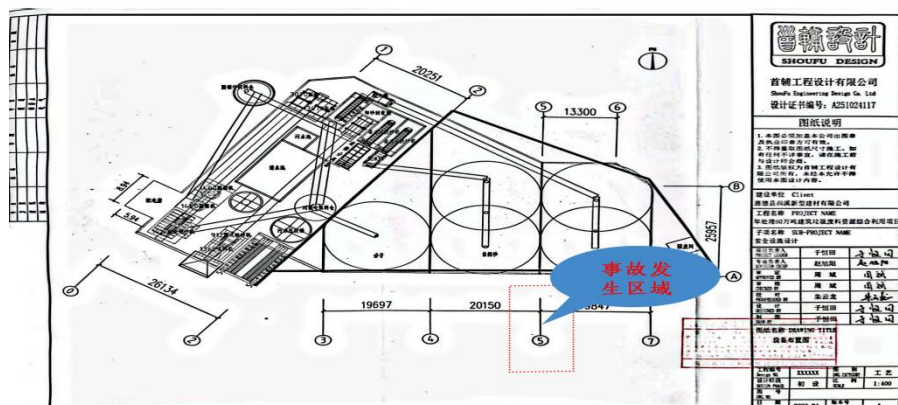
厂区平面图

1. 经现场勘查和调阅监控，事故发生前，铲车正在料仓装载作业，铲斗装满砂料后朝后倒车运行，此时吕某书行走在铲车后方约15米处，铲车向后倒行直接撞倒吕某书，吕某书遭右后轮碾压，整个事故发生过程时长8秒。铲装作业区域右侧面（向外通道）停有3辆社会运输车辆，铲装作业区域的作业环境一般，场地不够开阔，时有人员逗留现象。作业区域破碎筛分设备运行产生的噪声较大，一定程度影响倒车警报效果。

2. 装载作业区空间不开阔，等候装货的车辆无序停泊，安全通道被挤占，现场安全警示标志、反光标示和警示灯不完备。

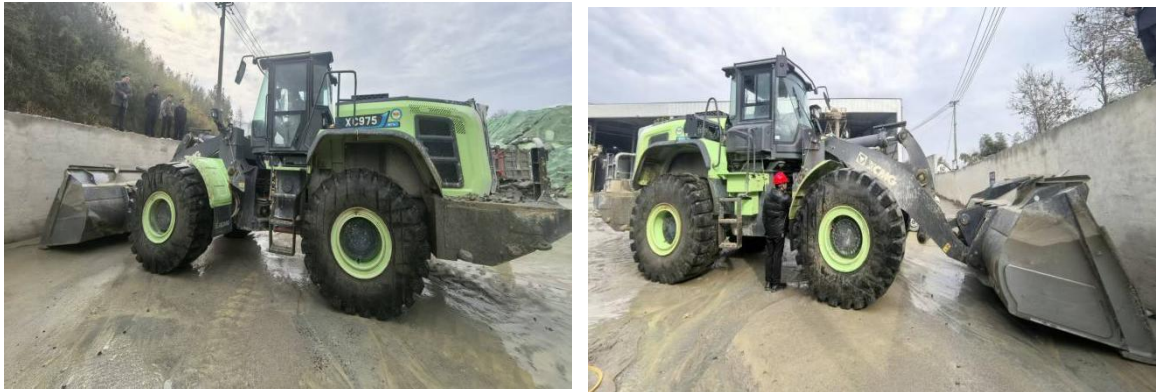
肇事铲车照片

2. 车身右侧及后方盲区：装载机驾驶室偏左设置，右侧翼子板、轮胎及料堆会形成大面积盲区；后视镜视野狭窄，倒车

时正后方为盲区，后方低矮物体或人员不易被发现。

2. 铲车驾驶员焦某勇在驾驶车辆进行作业时，操作不规范，倒车时未全面观察周围环境，特别是铲车右后侧盲区；车速控制不当，倒车时超速行驶（事发时时速 6.57km/h，规定限时限速 5km/h），在明知有人逗留的区域内未鸣笛警示或停车确认。货车驾驶员吕某书擅自下车进入禁止人员进入的作业区域且身体背对移动中的铲车行走至铲车作业盲区。
