# 安徽省林鸣木业有限公司“11·15” 一般车辆伤害事故调查报告

县政府“11·15”事故调查组

**事故性质认定：**安徽省林鸣木业有限公司“11·15”车辆伤害事故是一起因作业人员违规倒车导致人员伤亡的一般生

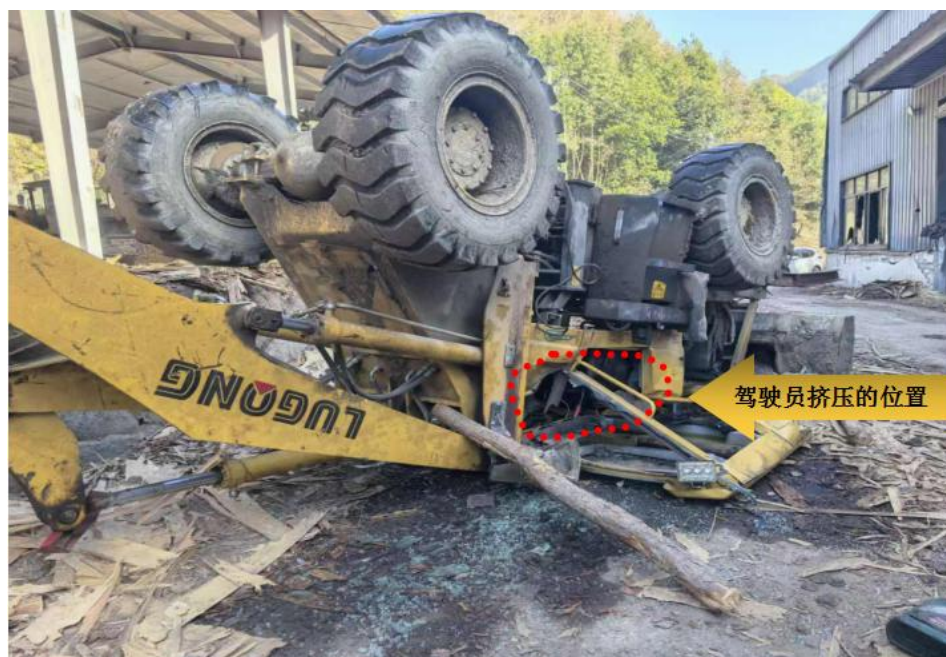
照片1：事故车辆

废料卸下，随后驾驶装载机直接倒车，当行驶至厂房第5至6跨立柱之间临边侧时车辆驶出地坪临空坡顶线，悬空失稳，在倒车惯性作用下瞬间仰翻，驾驶室立柱和顶棚受压严重弯曲变形，将白某下身压住（见照片1）。

经调查问询、技术勘查和现场分析，造成此次事故的直接原因是装载机驾驶员白某未事先观察车辆行驶范围周边地形环境，偏离正常路线，致使车辆运行至厂房地坪临边悬空侧倾翻，车辆驾驶室受压严重变形，导致事故发生，白某被挤压致死。

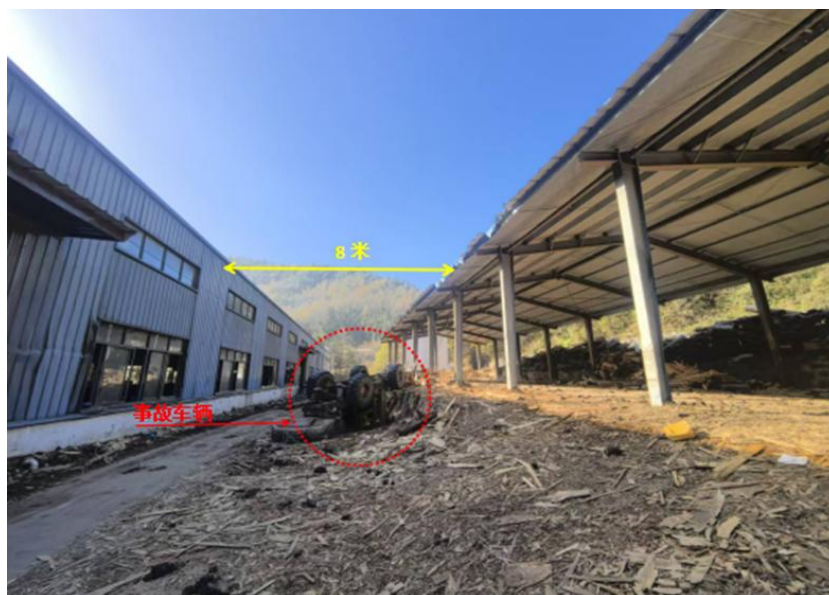
照片 2：厂房基本结构

该企业建有两间单层钢结构厂房，呈南北向布置，顺坡搭建，东侧为全封闭单层彩钢结构厂房，为木材加工车间；西侧为单层敞开式彩钢结构厂房，专门存储木材原材料及废料，厂房中间均未分割（见照片2），两间厂房之间留有约8m的运输通道，混凝土路面，由南向北纵坡度约1.6%。西侧木料堆存厂房长80m，宽约15m，立柱间距8.5m，混凝土地坪，临近中间通道侧厂房基础临空高度（基准面）由南向北约2.5m—1.0m，

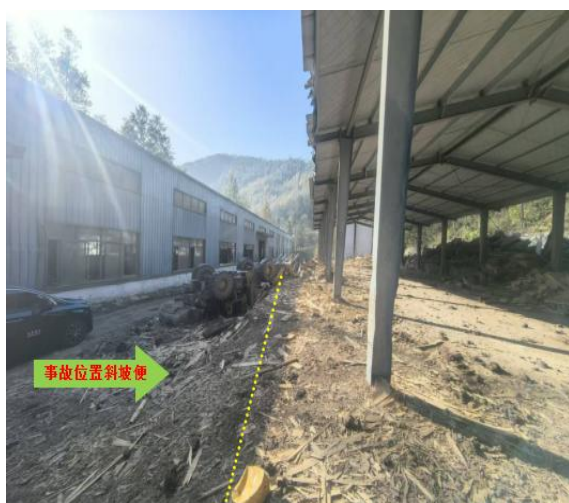
照片 3：事故位置运输便道

临空面无防护围栏。该厂房中部 50m 处利用废土石修建了一条宽 10m、斜长 3m 简易斜坡道路，供装载机上下，其他方向未修建装载机专用通道。厂房的运输通道一侧堆有木料，西侧厂房内存放木材较少。厂区运输道路两侧和重点场所照明设施少且照度不足，无安全警示标志和运输线路指示标牌(见照片 3、4)。

1. 安徽省正逸木材有限公司，应强化从业人员安全生产教育培训，提升安全操作技能与危险辨识能力，同时在事故易发区域、危险作业部位设置规范的安全警示标识及必要防护设施，并加大现场安全生产检查力度，及时排查、制止并纠正各类违规操作、违章作业行为。全面加强劳务外包管理，明确各自安全责任，坚决防范遏制生产安全事故发生。

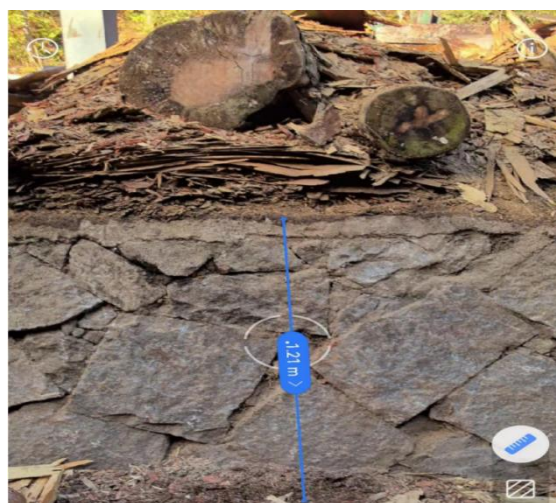
照片 4：装载机翻车处临边高度

经现场查看，装载机事故现场位于西侧厂房的斜坡便道南侧，翻车处厂房基础临空面高度 1.21m。事故装载机四轮朝上，四条轮胎和驱动轴状况完好，没有爆胎断轴现象，驾驶室顶棚受压严重变形。

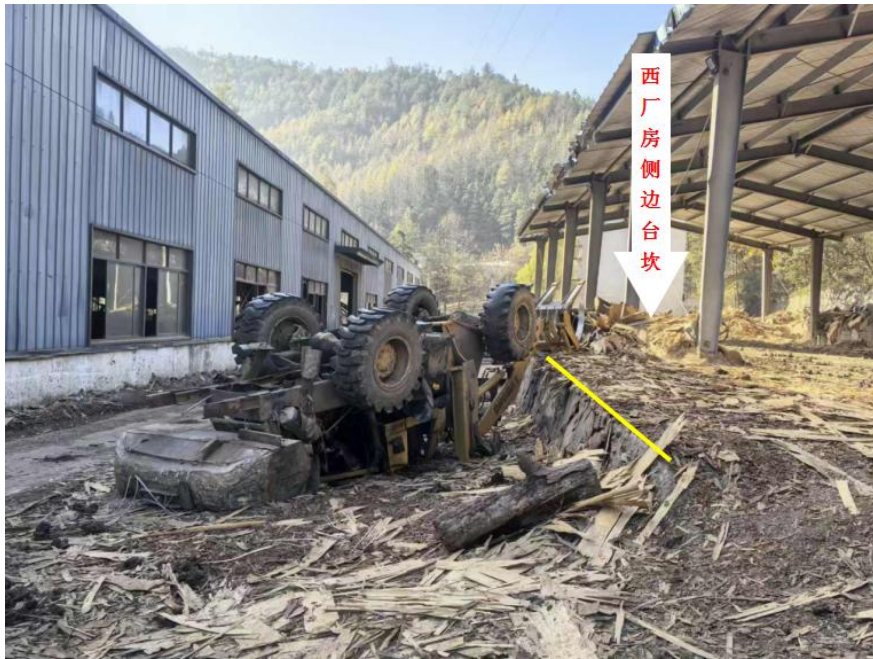
照片 5：西厂房地坪临空侧

作业环境不良也是导致事故发生的次要原因。该企业厂区主干道和重点路口照明设施不满足作业要求，凌晨 5 时开始作业，光线较差；重点场所未设置明显的反光警示标志和指示牌；厂房地坪临空侧未设置护栏或车挡等安全设施（见照片 5）。
