# 保定市白沟新城茂乾箱包配件制造 有限公司“7·28”火灾事故调查报告

2021年7月28日16时37分左右，保定市白沟新城茂乾箱包配件制造有限公司第二车间发生火灾事故，造成该车间二楼宿舍6人死亡，直接经济损失约950万元。

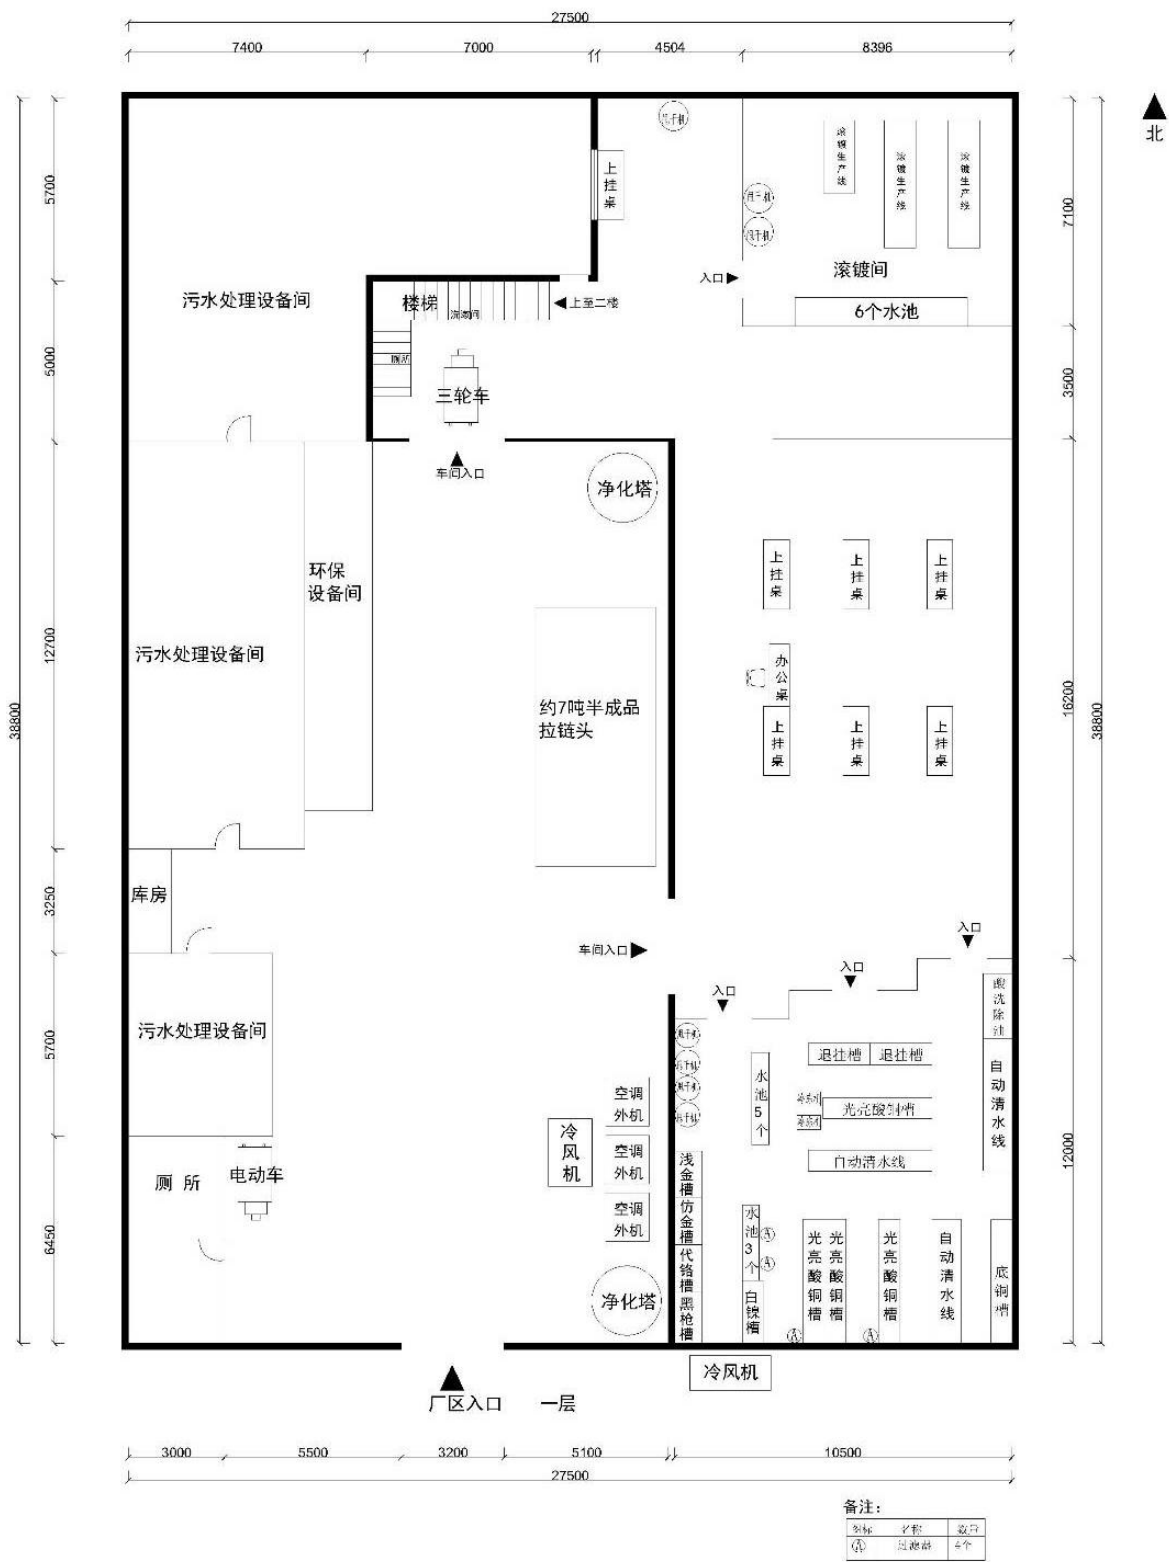
图 1 一层平面布置图

事故发生在茂乾公司东北侧的第二车间，主要建构筑物有西部的污水处理设备间、东部的电镀车间，以及北部局部二层的员工宿舍，均采用彩钢板（填充材料为普通聚苯乙烯泡沫板）搭建，车间为脊高 60 公分的尖顶结构，员工宿舍采用竹胶板地板。一层东部生产车间分为三个分区，从北至南依次为滚镀区、配件上挂区、挂镀区。事故发生在车间的挂镀区。

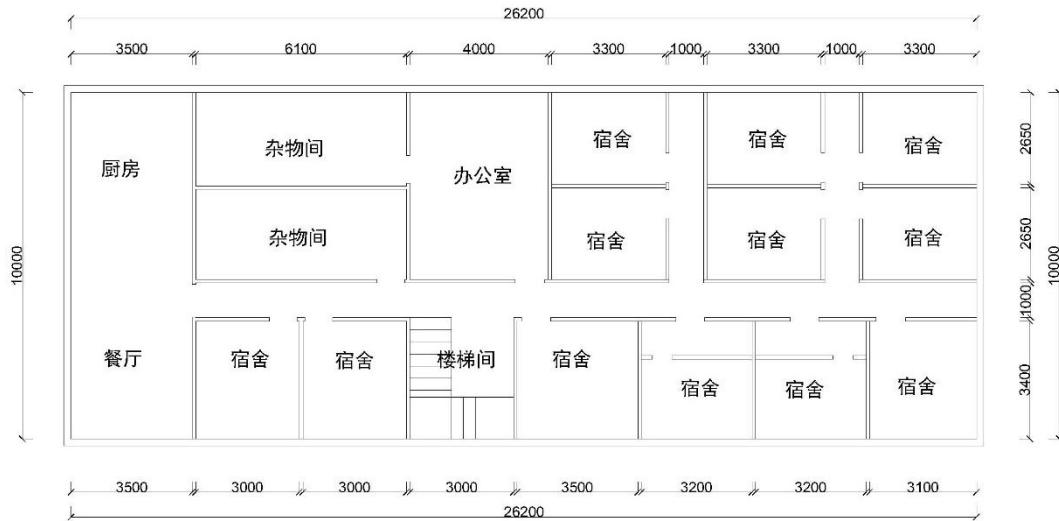
图 2 二楼宿舍平面布置图

（1）第二车间北部二层设有员工宿舍，有员工及家属长期生活居住，未设置防火分隔，属“三合一”<sup>2</sup>场所，是火灾发生的重要因素。

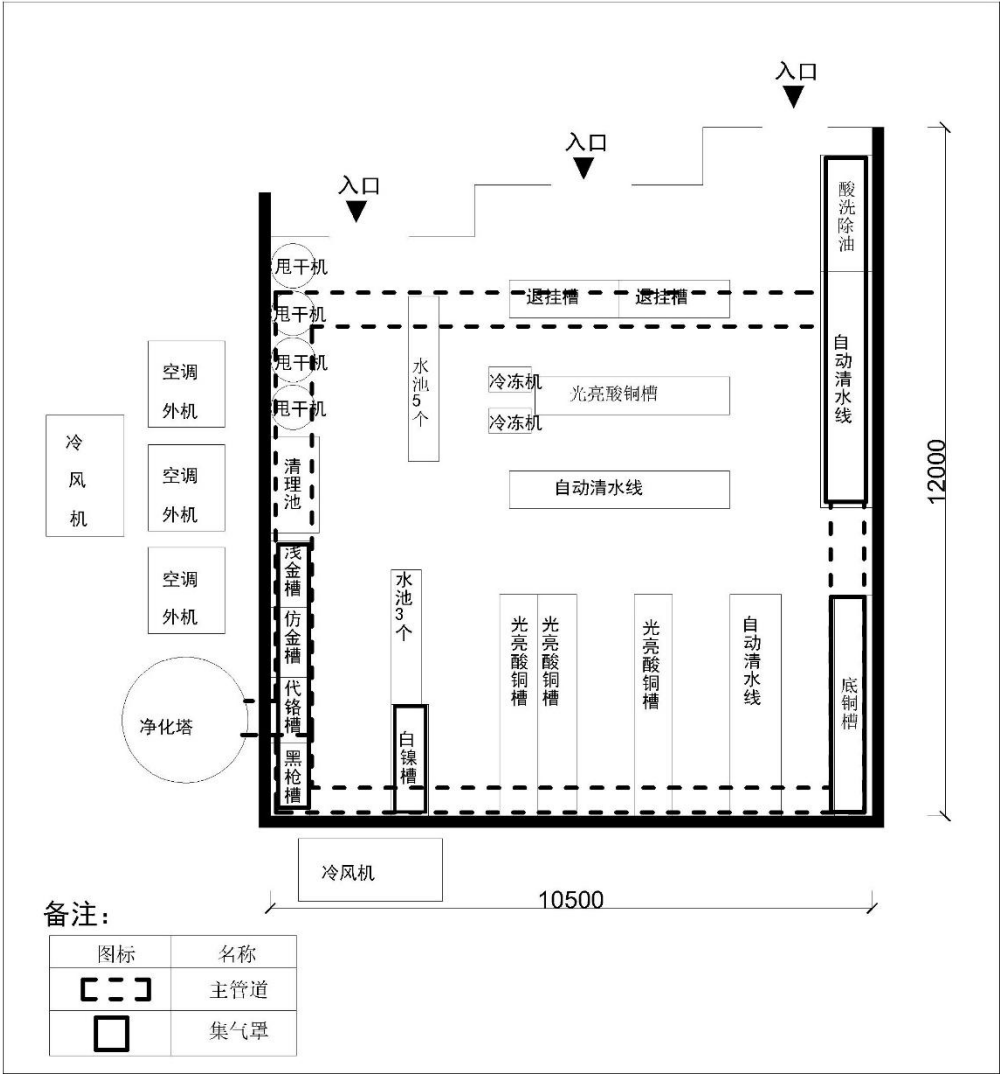
图 4 挂镀区管道布置图

挂镀区气体净化系统主要包括：1、车间内的集气罩（除酸洗为侧吸外采用 PP 材料，其余均采用 PC 阳光板）、管道（管道直径分别为 200、400 毫米的 PP 管组成）；2、车间外的碱液吸收塔、风机、循环泵等；3、两套送风系统。其具体布置情况见下图。

在退镀作业时，操作人员在挂镀区利用工业电扇吹风纳凉，电扇风向朝向挂镀区门口，可引起挂镀区内气流扰动。挂镀区西南侧的管道连接外部 15 米高的废气排放管，会形成微负压，致使含氢气流向挂镀区西南角处流动。此气流在康达效应的作用下，不断在西南角处的集气罩内聚集，形成了爆炸性混合气体。

（3）第二车间挂镀分区的集气罩、排风管及送风管未采用阻燃性材料，不符合《建筑设计防火规范》GB50016-2006 第 10.3.15 条<sup>3</sup>的规定。

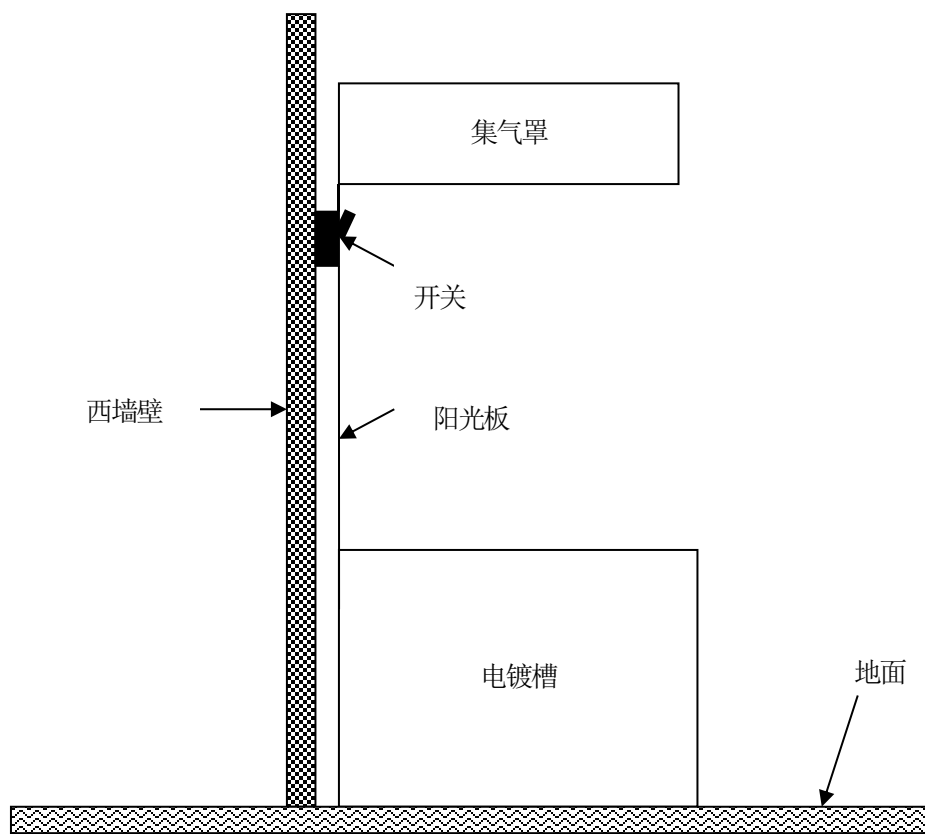
图5 事故发生处立面图

经现场勘查，爆燃部位于厂房西南角，从南数第二、第三电镀槽后（西）中上部，设置有开关箱，其外壳未接地（零）。经询问现场工人，开关一般情况下不关闭，一直处于带电状态。具体布置见下图。

发生事故的现场为高温、高湿和存在腐蚀气体的环境，电气设施均未接地(零)，没有采取相应的防腐蚀、防潮等措施。长期处于该环境中的开关等电器，其相间、相与地间的绝缘程度因腐蚀、潮湿而降低，加之事发当日下雨，继而造成开关相间、相与地间放电，产生电火花，遇集气罩内氢气混合物发生爆燃。

茂乾公司第二车间挂镀分区退镀工序生产中，违反有关规定<sup>1</sup>，未开启环保通风净化装置，产生的氢气不断在车间西南侧的集气罩内聚集，形成爆炸性混合气体，遇开关箱里电器相间、相对地间绝缘击穿放电产生的火花发生爆燃，引燃周边可燃物继而发生火灾。

(4) 挂镀分区的电气选择及安装违反了《通用用电设备配电设计规范》(GB50055—2011) 第 5.0.13 条、第 5.0.15 条<sup>4</sup>，同时也违反了《低压配电设计规范》(GB50054-2011) 第 5.2.3 条之规定<sup>5</sup>，电气选择、安装不规范，环境存在腐蚀性气体且潮湿，致使局部绝缘程度降低，成为击穿薄弱点。
