# 九江经开区江西科信实业有限公司 “3·11”一般高处坠落事故

九江市政府事故调查组  
2026 年 6 月

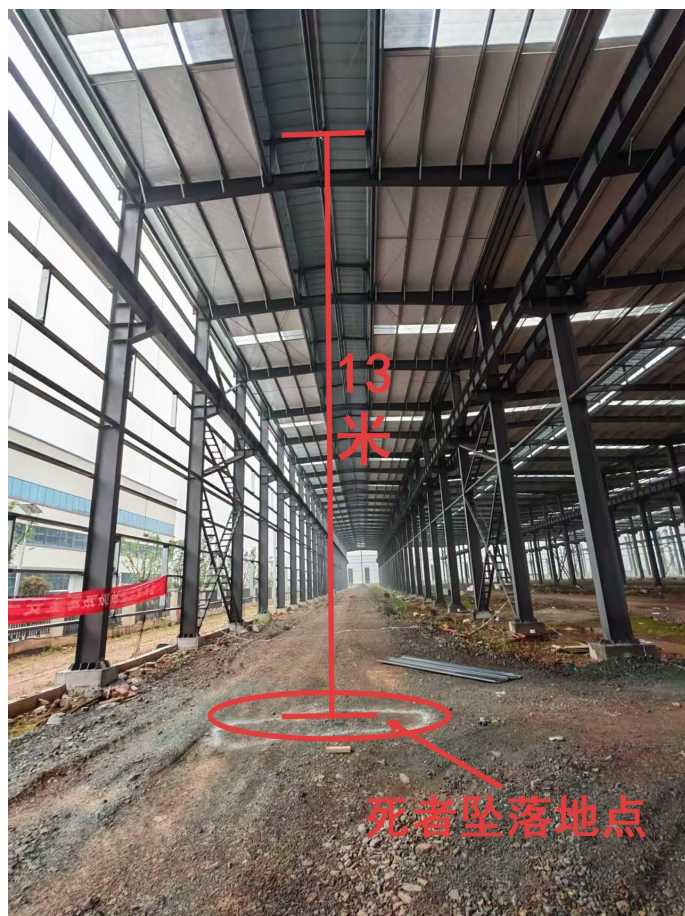
图 1 事故现场简图

1.事故位置。位于九江市方越管道科技有限公司年产 12 万吨螺旋焊管项目 1#厂房屋顶气楼区域；

2.施工状态。事发时主体钢架结构已完成施工，屋面彩钢瓦已基本铺设到位，正在进行气楼顶部彩钢瓦加固作业；

3.作业高度。气楼顶棚最高点 15.2 米，实际作业面距离地面 13 米（根据《高处作业分级》GB/T 3608-2019 规定属三级高处作业）；

4.事故点位。查明坠落位置为厂房“26-28 轴线与 C 轴线交汇”，经测量坠落高度 13 米；

5.现场痕迹。发现死者安全帽坠落于距人体位置 0.2 米处，彩钢瓦固定螺栓尚未完全紧固。

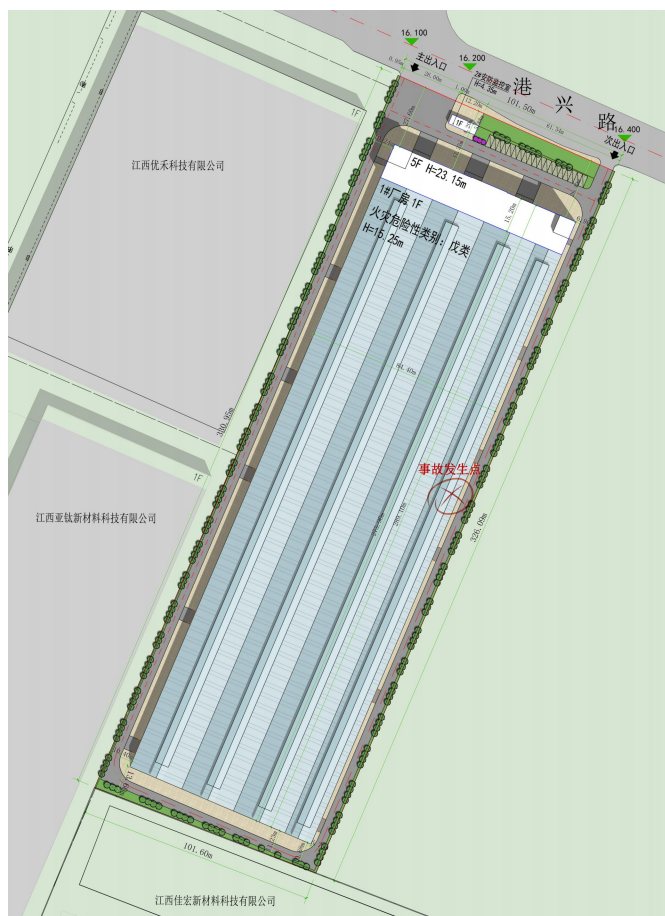
图 2 事发地点

事故直接原因系作业人员魏X在1#厂房26-28交C轴处（坠落高度13米）进行彩钢瓦加固作业时，未按规定（引注：《中华人民共和国安全生产法》第五十七条及《建筑施工高处作业安

全技术规范》（JGJ80-2016）第 3.0.5 条规定）系挂安全带且未确认作业面承载强度，导致作业中从 1#厂房气楼顶部坠落。
