# 九江湖口沁阳市华建电力工程有限公司 “3·26”一般高处坠落事故调查报告

九江市人民政府事故调查组

2025 年 6 月

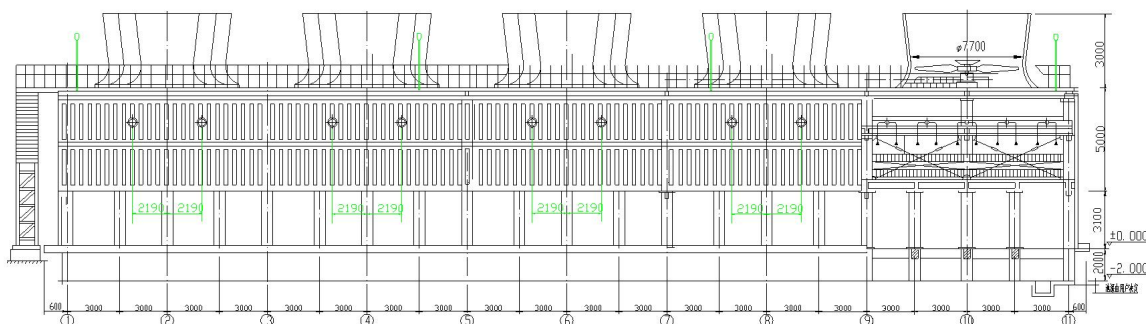
图 1 冷却塔安装布置图

事故发生在华建电力公司承包的冷却塔安装作业过程中,事发地点为冷却塔风机安装平台,安装东西走向共计 5 个冷却塔,安装平台距下方集水池水泥地面约 8.1m,平台东西(图 1 左边为西)长约 61.2m,南北宽约 12m。

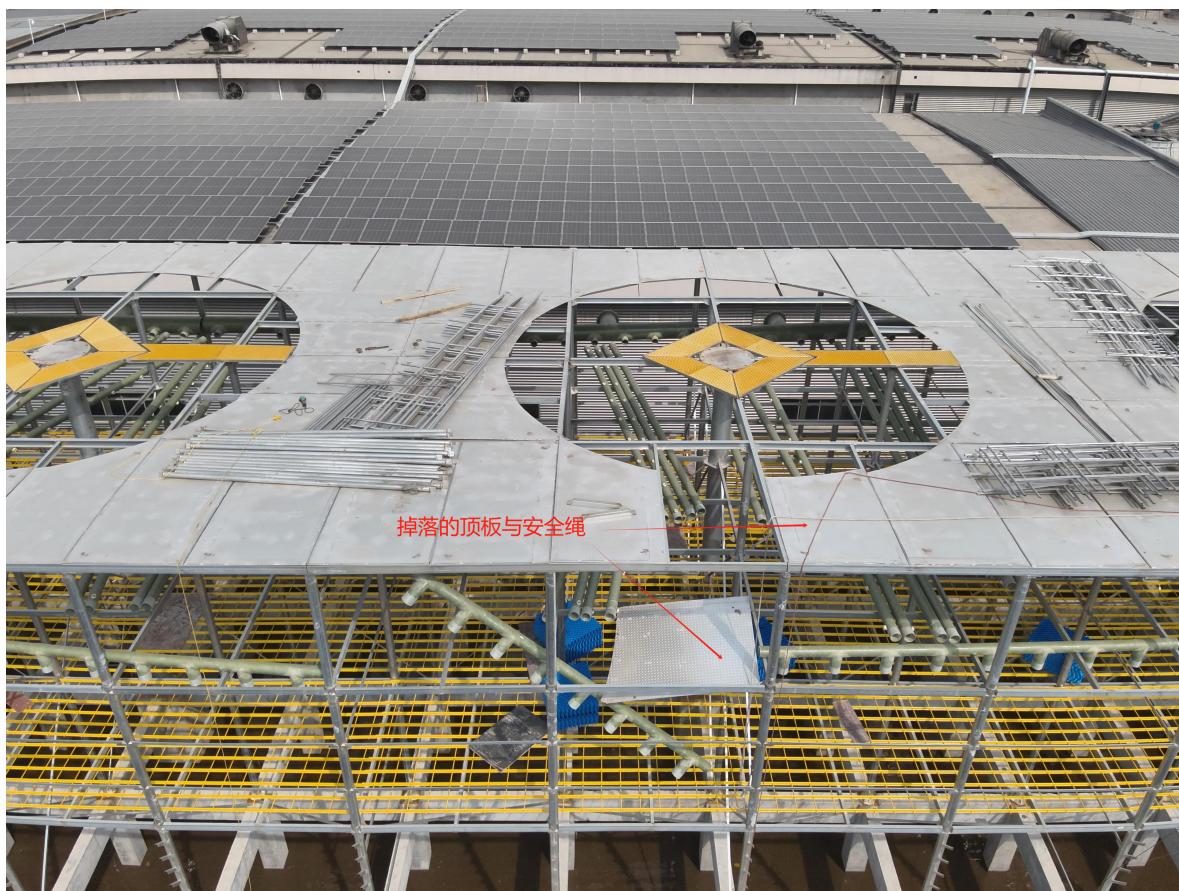
11 时左右，张在冷却塔顶棚电焊作业休息期间，违规

解开身上安全绳，在前往顶棚中间冷却塔时，踩翻未焊接固定的顶板，坠落至集水池水泥地面平台上（坠落高度约 8.1m），后经抢救无效死亡。

图 3 事发掉落的顶板与安全绳

经现场勘察、询问调查、综合分析，本起事故发生的直接原因为张[ ]安全意识淡薄，在进行高处作业时，违规<sup>[1]</sup>解开身上安全绳，从冷却塔安装平台顶楼坠落至集水池水泥地面平台上。

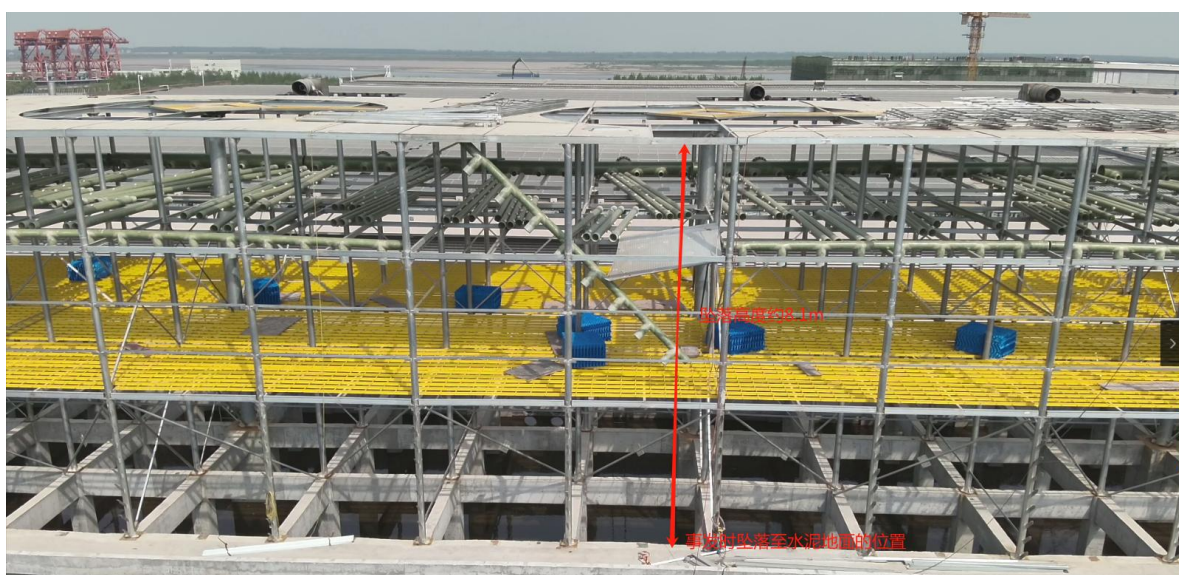
图 4 坠落的位置
