晋安岳峰福州利福特电梯有限公司  
“5·20”一般高处坠落  
事故调查报告

晋安区人民政府“5·20”事故调查组

二〇二六年九月

## “5·20”一般高处坠落事故调查报告

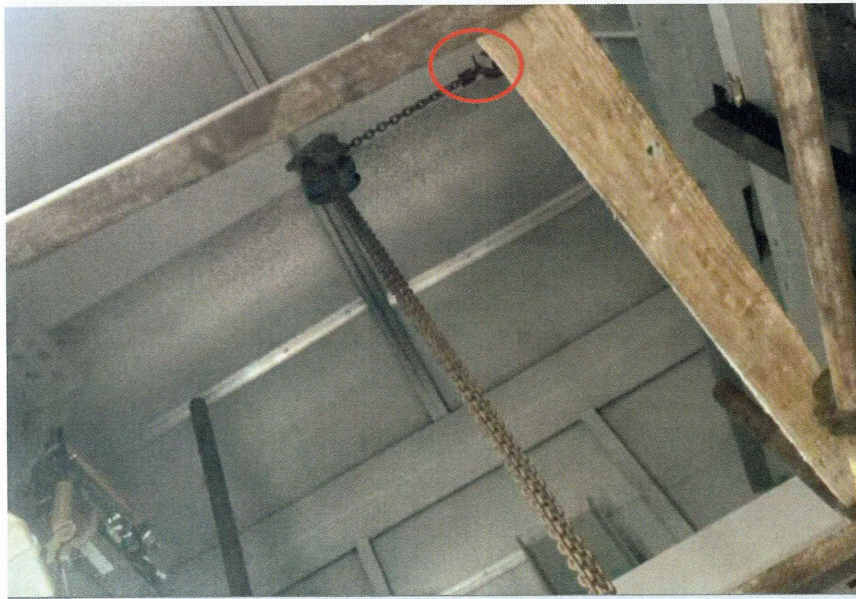
3、涉事手拉葫芦吊钩防脱保险装置处于张开失效状态，不具备防脱保护功能（图 2）。

（1）根据事发当日现场照片（图 2）可以看出，手拉葫芦链条一端向下，另一端链条与向下一端的链条成垂直状态，再结合工人现场作业情况可以推断，作业人员使用手拉葫芦将曳引机起吊至安装高度后，违规采用斜拉方式进行对位作业<sup>[3]</sup>。

（2）该手拉葫芦吊钩防脱保险装置已失效，丧失防脱保护功能，在斜拉偏载受力工况下，悬挂曳引机的钢丝绳吊环从吊钩槽内脱出，导致约 260kg（自重参考范围 255~270kg）的曳引机失控坠落，砸断作业人员脚下的脚手板。

[3] JB/T 9010-2025《手动葫芦 安全规则》5.2.7 条款：起吊时，吊钩应在重物重心的铅垂线上，防止重物倾斜、翻转。现场手拉葫芦起重链条倾斜受力，吊钩未布置在重物重心铅垂位置，违规斜向起吊，易造成链条脱链、吊钩侧向变形、重物坠落。

事故相关企业要深刻汲取事故教训，全面梳理企业安全生产规章制度和操作规程，结合企业实际建立健全各项安全管理制度，全面排查治理企业事故隐患，确保作业人员持证上岗、劳动防护用品正确使用、作业现场安全防护措施等各项工作落实到位。要建立手拉葫芦等起重设备“进场验收、定期检验、班前检查”三级管控台账，明确检查标准与责任人员，严禁防脱钩装置失效、构件磨损超标、制动性能不良的工器具投入使用。要加大
