# 九江瑞昌江西铜业集团建设有限公司井巷分公司“1·1”一般车辆伤害事故调查报告

九江市人民政府事故调查组

2024 年 12 月

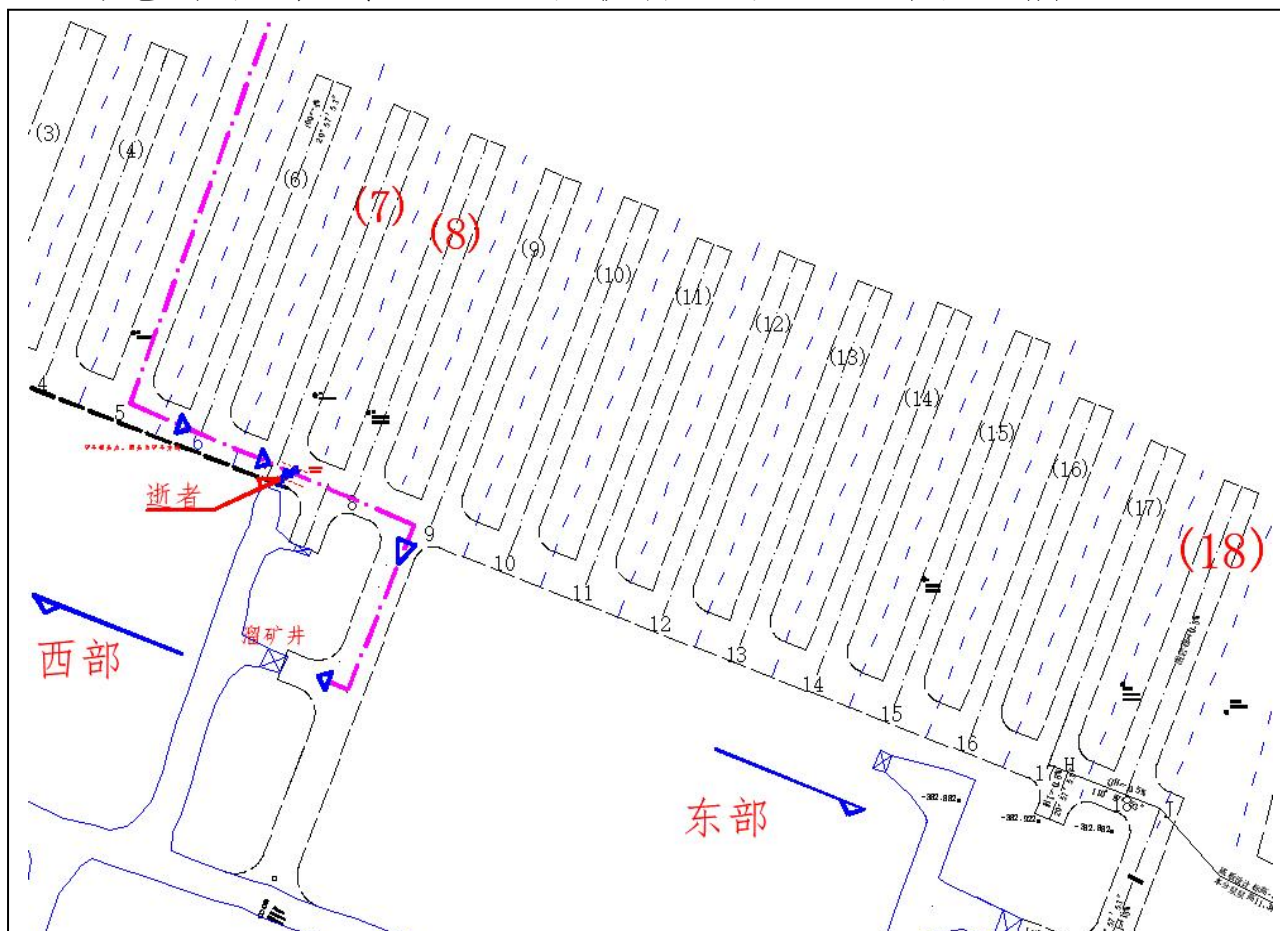
图1 -390米南2采场铲装作业路

5号巷作业面—5号巷开口处至9号巷开口处联络巷—9号巷开口处至溜矿井，全程距离约120米，途经6号巷、7号巷、8号巷的开口处均已施工成型供行人避让（如下图1所示）。

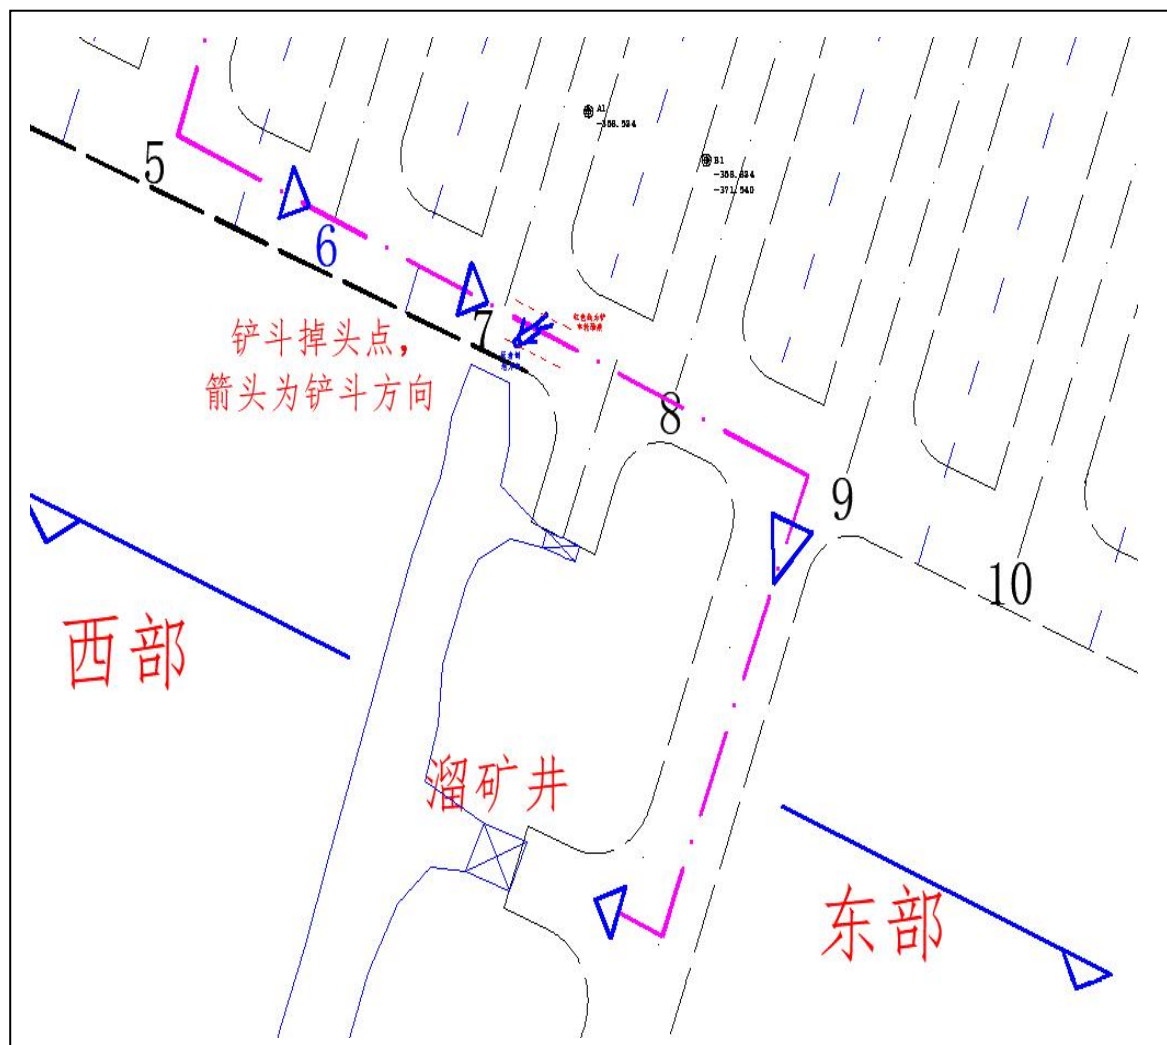
图 2 事故发生位置 1

刘尊富遗体被发现于铲运机运输路中间 7 号巷开口位置(见图 2)，发现时头部朝西部，腿部靠近 7 号巷开口巷道中间且东部（如下图 3 所示）

经调查认定，事故直接原因是当班作业人员松石工刘■■■■进入编号为“B13”号鑫茂矿山机械牌柴油铲运机作业行驶区域后，先系卧位状态倒在了铲运机行驶的路线上，因驾驶员周■■■■驾驶过程中存在视觉盲区，且铲运机作业时噪音数值达到100分贝以上，致使其无法发现倒在地上的刘■■■■，导致刘■■■■后被碾压致死。造成卧位状态原因不排除刘■■■■因身体原因突发疾病晕倒在地。
