九江柴桑新建京港高速铁路九江至南昌段

■ 项目“3·18”一般车辆伤害事故  
调查报告

九江市人民政府事故调查组

2024 年 10 月

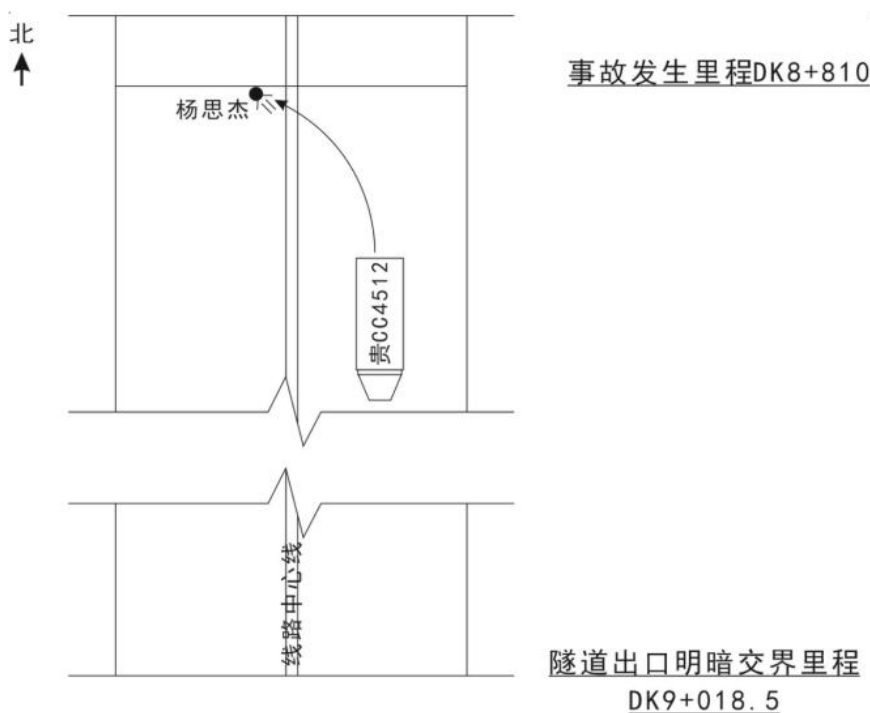
图 1 事故位置示意图

(贵 CC4512)。出渣时是倒车进入隧道。14 时 37 分许，李天恒第三趟从进隧道方向右道倒车进入隧道，为避让王春雷渣土车出隧道，在隧道内 DK08+810 处，朝进隧道方向左道上倒车时，将在此处埋设沉降观测点作业的[REDACTED]撞倒并从其臀部至两腿背侧碾压。

邓家山隧道位于九江市柴桑区岷山乡红峰村，南北走向，采用单洞双线形式，起点里程：DK008+493.00，终点里程：DK009+064.50，全长 571.5m。事故发生点为隧道内 DK08+810 处，事故发生当天正在进行隧道开挖后下导出渣、绑二衬钢筋、埋设沉降观测点等施工作业。

事故的直接原因是：渣土车司机李天恒在下道出渣过程中，违规倒车进入隧道<sup>[2]</sup>，且在倒车过程中对周围环境观察不细，未能及时发现车辆倒车方向有人员作业，将作业人员碰撞倒地碾压致死，是事故发生的直接原因。
