# 九江瑞昌武山铜矿三期扩建工程项目“9·23” 一般坍塌事故调查报告

九江市人民政府事故调查组

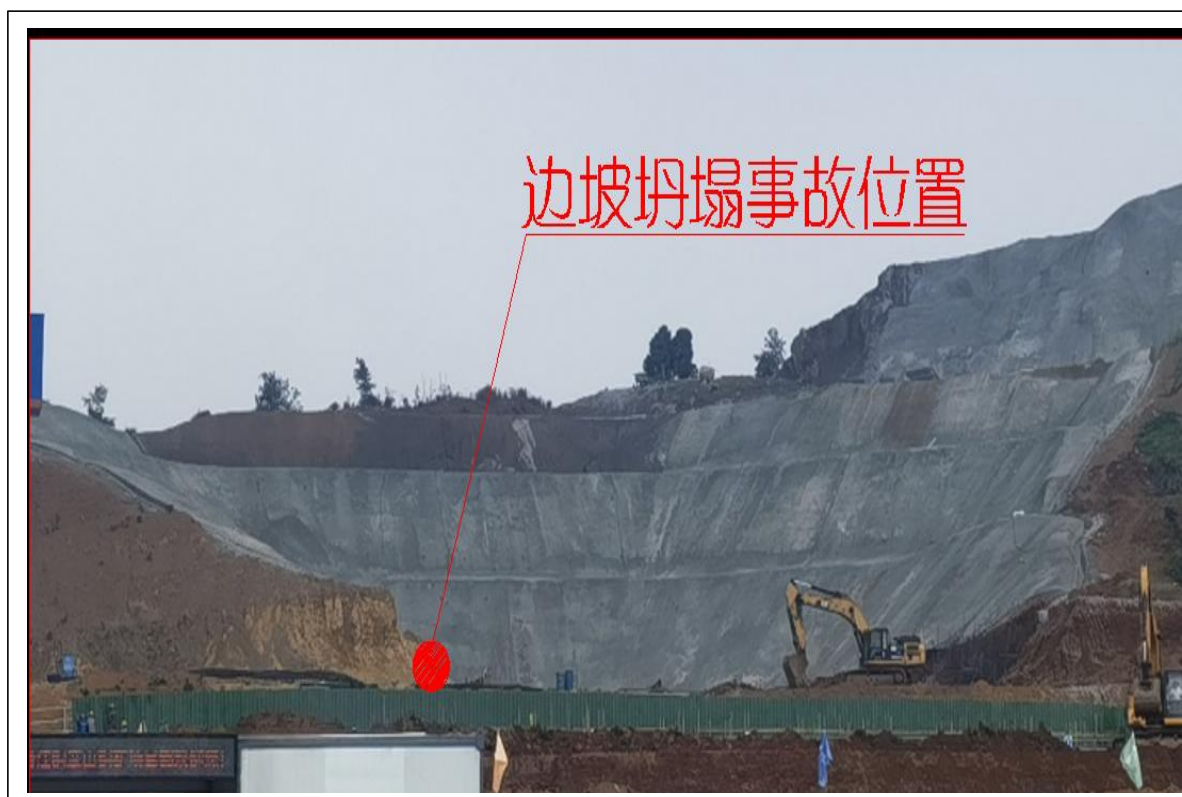
图 1 事故区域图

经现场踏勘：事故发生位置位于中间矿堆边坡西南角，边坡平面呈U字形布置，高度30米左右，上部约23米高的三级1:1.25的锚杆放坡工程基本完成。锚索钢筋混凝土挡土板护脚从西南角开始，按分段施工；第一段在西南角约9米长，当时边坡根部7米高为含砾粉质粘土，开挖至基本直立状态，在该直立的含砾粉质粘土根部及外围，作业人员直接开挖锚索钢筋混凝土挡土板基础，绑扎6—7米高的挡土板（墙）钢筋笼，事故发生时，挡土板（墙）钢筋笼绑扎完成有6至7成左右，背部直立的含砾粉质粘土失稳发生坍塌。2023年9月16日和9月18日，事故区域周边已经发生过两次坍塌。9月19日，江铜建设公司项目部向九勘地质公司项目部下达了停工指令，九勘地质公

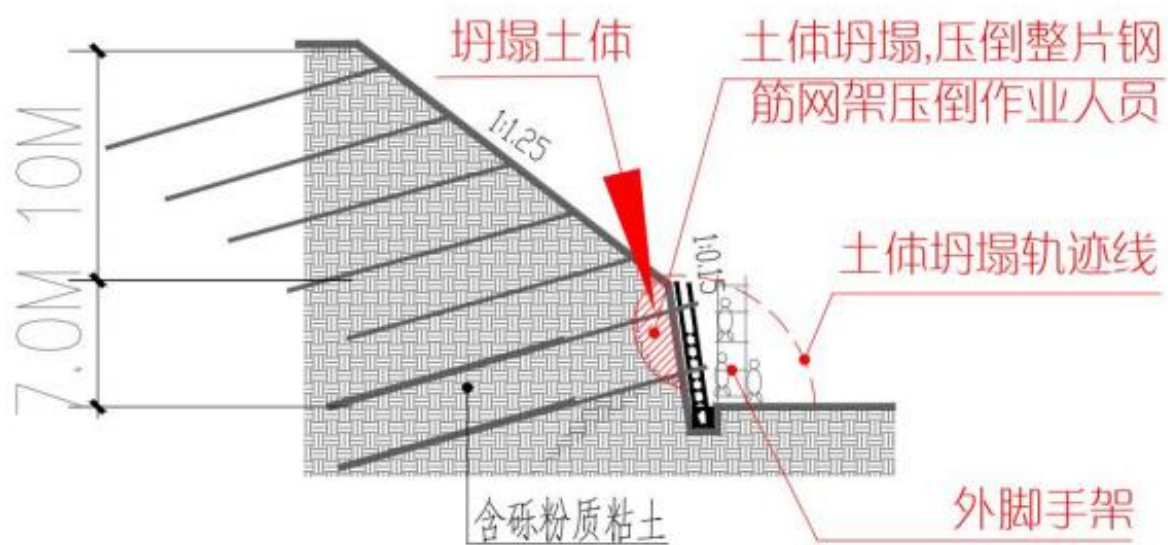
图 2 事故现场现状剖面示意图

事故工段未按照要求对边坡土体进行临时支护，且事故前两天连续下雨，导致边坡土体经过雨水湿润浸泡后，加重了土体失稳状态，致使施工单位在锚索钢筋混凝土（钢筋绑扎工序）施工

作业时，发生土方坍塌，将一名正在作业的人员埋压，现场作业人员在未采取任何防护措施的情况下，盲目施救，导致事故扩大。是事故发生的直接原因。
