**九江经开区九江鸿富劳务服务有限公司  
“5·21” 高处坠落事故  
调查报告**

九江经开区事故调查组  
2023 年 11 月

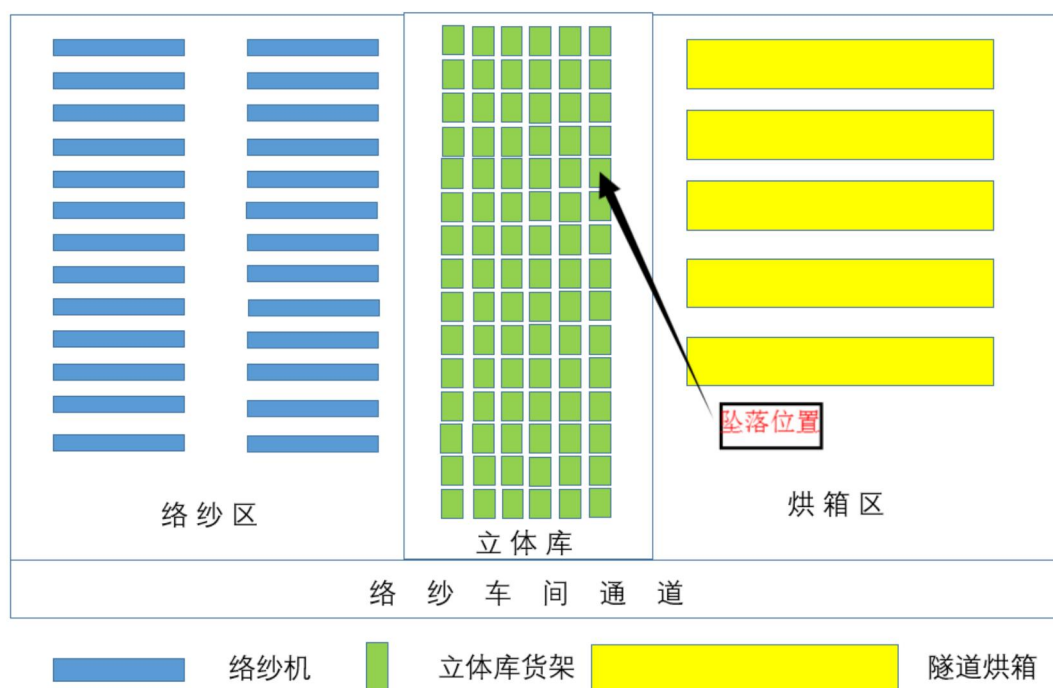
图1 巨石九江公司智能制造基地络纱车间平面

发生地位于巨石九江公司智能制造基地络纱车间第一层立体库内。该立体库位于巨石九江公司智能制造基地一期年产40万吨玻璃纤维池窑拉丝生产线联合厂房络纱工段底层西面，面积约384m<sup>2</sup>。具体事故发生区域为立体库东南角，第6列第5行的第6层仓位距地面高度为12.53米。（见图1和图2）

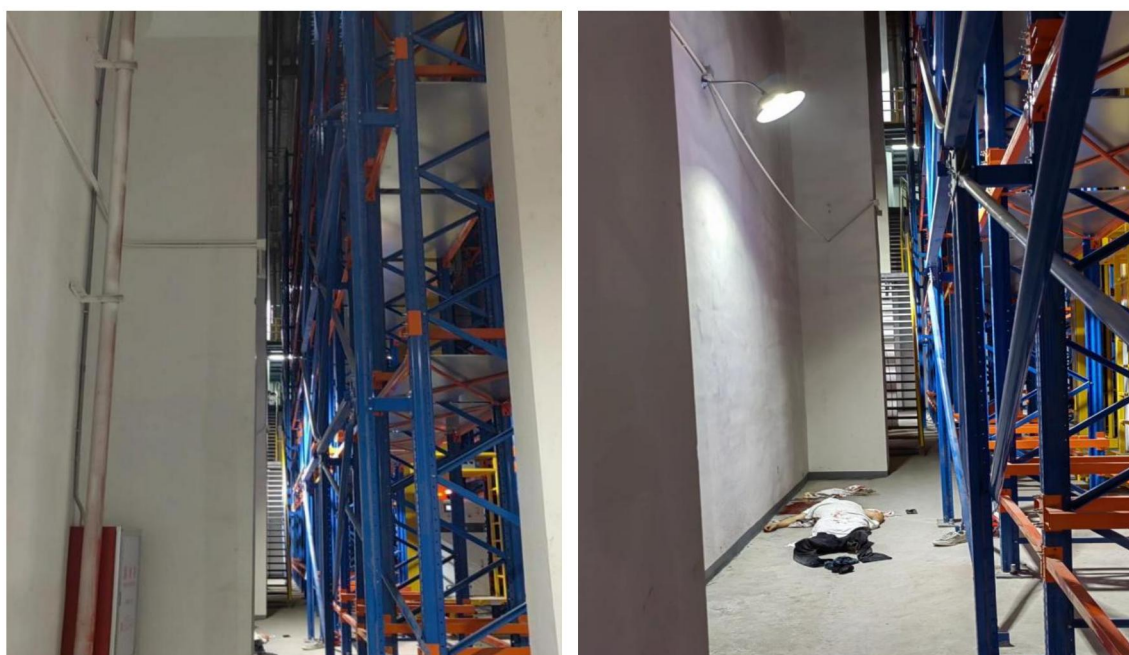
图2 事故现场图

5月21日上午8时30分左右，九江鸿富劳务公司员工梅秀书在仅仅佩戴安全帽，但未佩戴安全带和其他安全防护措施的情况下，对络纱车间底层第一楼西面立体货架第5行第6列的第6层第3列仓位进行保洁清扫时坠落倒在地面，8时45分左右，巨石九江公司员工黄凯在巡查过程中发现 [REDACTED] 倒在东面墙与货架之间的地面上。

九江鸿富劳务公司员工[ ]违反高处作业管理规定，在未穿戴安全防护设备和作业现场未设置防护措施<sup>[1]</sup>情况下，致使其从立体货架6层坠落至1层地面致死，是导致事故发生的直接原因。

九江鸿富劳务公司要落实好企业安全生产主体责任，举一反三全面建立健全并落实好安全生产责任制，完善安全生产管理制度和各类岗位安全操作规程，加强全员安全教育培训，特别是重点岗位和新上岗工人的安全教育培训，加强对高危作业的安全风险辨识和管理，按要求发放劳动防护用品，增强自我防护能力。

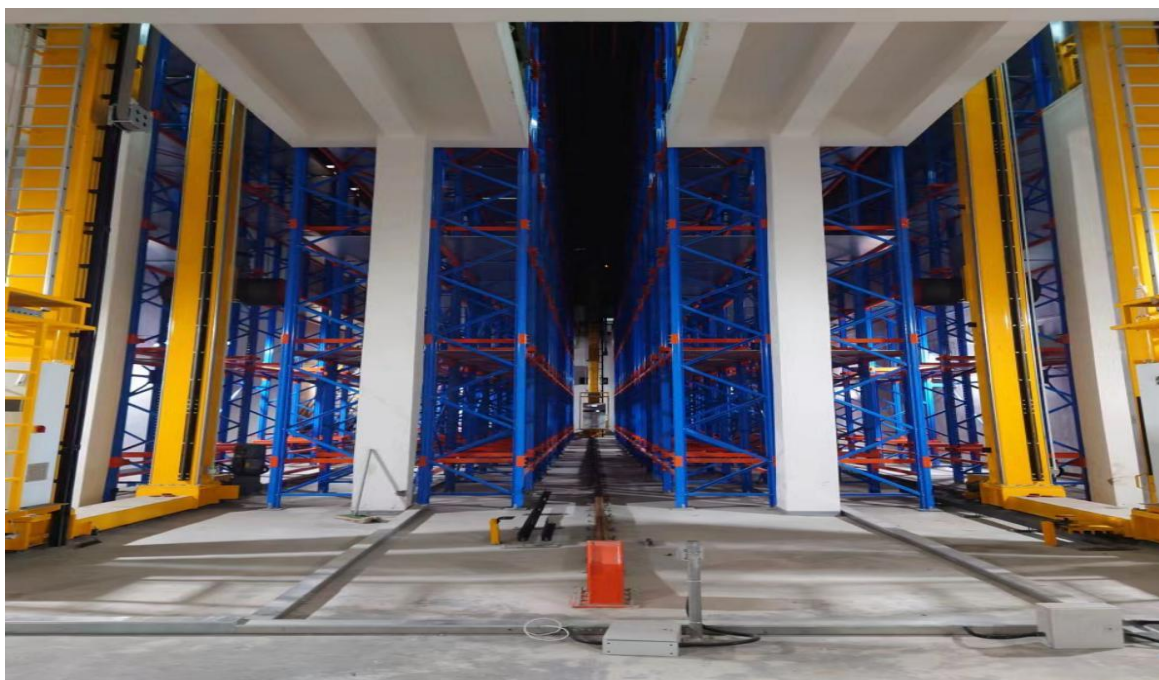
图3 立体货架图

本次事故的络纱车间立体库，分布共计6列15行高7层。立体库主要作用为：玻纤产品经前道烘制工序后，产品烘制所携带的热量需要冷却。因此，通过物流输送设备，将烘制后的产品通过输送系统、设备输送至指令的立体库仓位（即：货架）进行冷却。后道工序使用时，通过输送系统，按照先进先出的原则，系统设备自动从指令仓位取出产品，输送至后道工序指定位置进行生产或包装。（见图3）
