# 江西省修水香炉山钨业有限责任公司“4·7”一 般冒顶片帮事故 调查报告

九江市人民政府事故调查组

2023 年 9 月

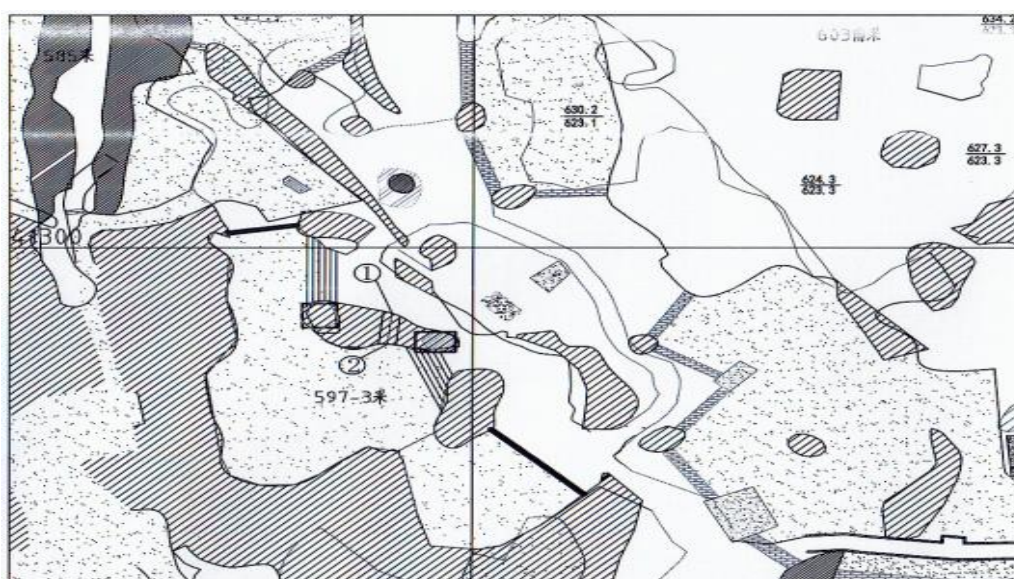
工程平面布置图

事故发生在修水香炉山公司东部坑口 620m 水平的 597-3 采场。该采场在矿山整合前已用房柱法进行开采，采场顶板暴露面积大约 3995 m<sup>2</sup>（包含采场内点柱所占面积），采场从 597m 采到 615m。采场长大约 130m、宽 23m~40m，采场中部有 3 个不规则点柱。矿山整合后，公司对 597-3 采场分 3 个区进行充填。目前已充填 2 个区域，采场部分（949 m<sup>2</sup>）没有充填接顶，目前充至 607m 水平，尚有空顶约 8m，局部最高空顶约 8.3m。

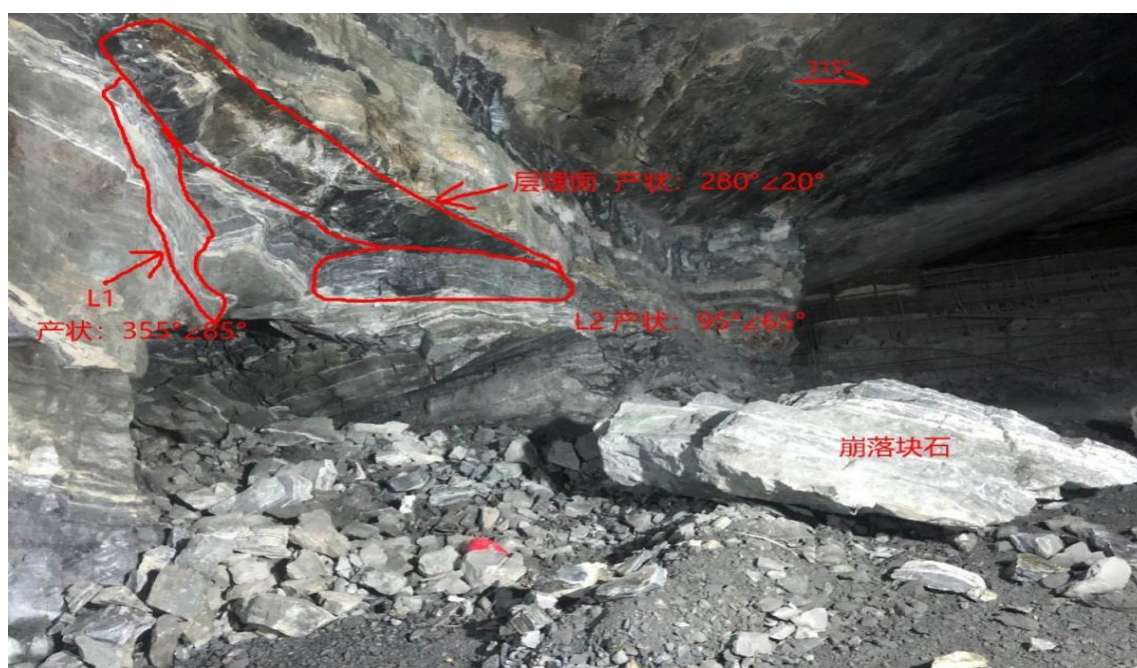
事故现场情况图

口 597-3 采场工程地质不良，未采取支护措施；顶板暴露面积大、暴露时间长，采空区充填不接顶，巷道与采场结合处应力集中；爆破产生振动加剧裂隙，巷道与采场结合处顶板处于极限平衡状态；致使该处存在顶板片帮事故隐患且未被及时发现并消除。加之事故当天，洒水降尘加剧了岩石裂隙，导致冒顶片帮事故发生。

交底，提高采掘作业机械化和智能化水平，加强外包队伍管理。**修水安翔公司**要认真查找和解决安全生产管理工作中的漏洞，依法依规组织敲帮问顶作业，加强支柱工的培训取证，确保满足工作需求，进一步完善矿山顶板安全管理制度，加强顶板安全检查。
