## 九江市人民政府关于九江盛达建筑工程有限公司 “6·12”车辆伤害事故调查的结案批复

# 九江盛达建筑工程有限公司“6·12” 车辆伤害事故调查报告

2021 年 6 月 12 日，九江盛达建筑工程有限公司在八里湖新区鹤问路与沙阎路交汇处，九江市土地储备中心苗木移栽基地施工作业时，发生一起车辆伤害事故，造成一名作业人员死亡。直接经济损失人民币 130 万元。

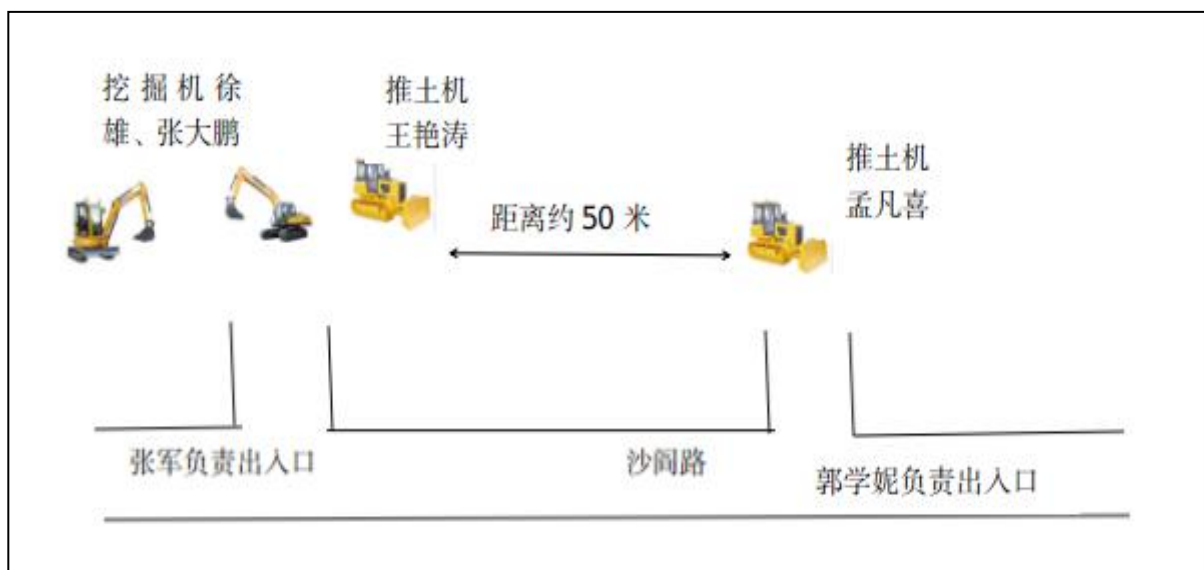
苗木基地施工现场示意图

挖掘机（徐雄、张大鹏）和 2 台推土机（孟凡喜、王艳涛）作业，郭学妮、张军各负责 1 个进出路口指挥调度渣土车辆进出，朱龙娥在施工场地外对路面掉落的渣土进行清理，朱国亮负责现场管理；渣土运输车分别由 2 个出入口进入施工场地倾倒渣土（事故当天共有 17 辆渣土运输车），每个出入口 1 次只能 1 辆渣土车进入倾倒渣土；施工场地内，在郭学妮指挥路口渣土车倒车进入施工场地内并倒土后，由推土车司机孟凡喜将土推平；在张军负责路口渣土车进入施工场地内并倒土后，由 2 辆挖掘机将土甩到推土机一侧再由推土机将土推平。

九江盛达公司苗木基地项目场外渣土清扫人员朱龙娥，进入正在施工的作业现场，导致其被正在施工作业的机械设备碾压掩
