## 九江市人民政府关于南昌市第五建筑安装工程公司“6·5”物体打击事故调查的结案批复

# 南昌市第五建筑安装工程公司“6·5” 物体打击事故调查报告

2021 年 6 月 5 日，南昌市第五建筑安装工程公司在永修县新松赣江铭著房产开发项目施工过程中，发生一起物体打击事故，造成一名作业人员死亡。直接经济损失人民币 119 万元。

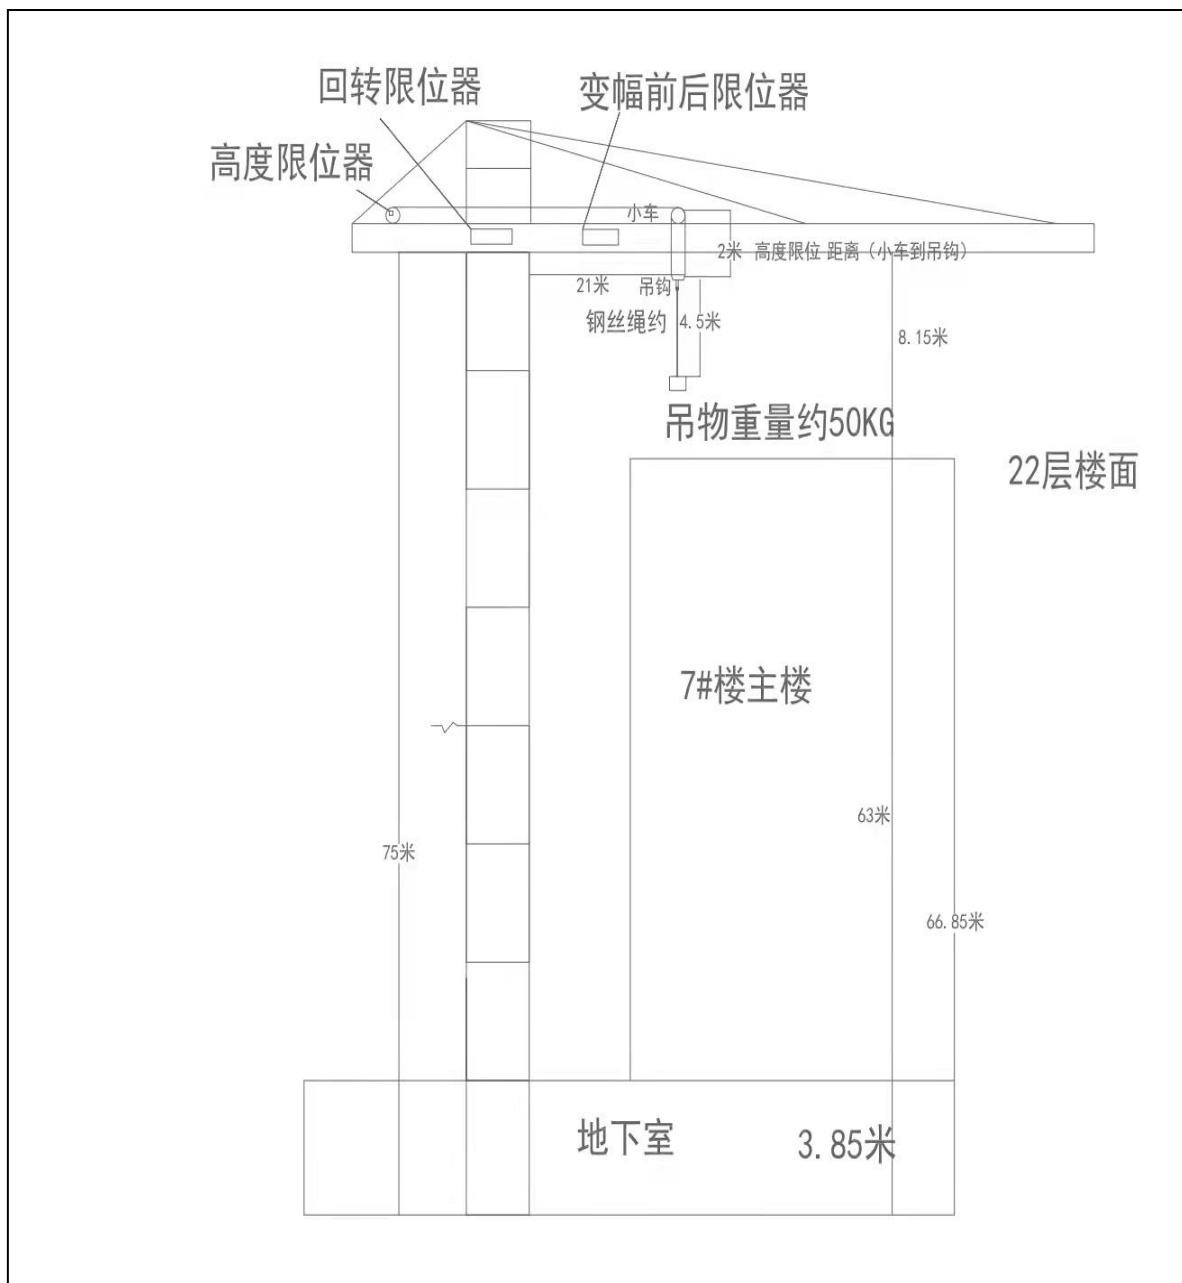
事故现场示意图

事故发生前 7#楼施工至 22 层（楼层高度 63 米，地下室高度 3.85 米，22 层楼面距离地面 66.85 米），塔吊高度距离地面约 75

米，塔吊距离 22 层楼面约 8.15 米，塔吊吊钩下挂吊具（钢丝绳）约 4.5 米，小车与吊钩起升高度限位器设置限位高度为 2 米。

新松赣江铭著项目7#楼塔吊起吊过程中，起升高度限位器突然失效<sup>①</sup>，致使吊钩冲顶钢丝绳断裂吊钩坠落，将违规站在吊物下方<sup>②</sup>的张守兵砸中致死，是事故发生的直接原因。

① 事故发生后经维修保养单位对该设备检查时发现，起升高度限位器与卷扬机连接内部一个固定螺丝出现约2mm的磨损，导致无法固定，在维护保养时，检查起升高度限位器总成螺杆和对限位高度进行运行检查，如果起升高度限位器总成螺杆旋转不动，运行测试灵活，说明限位器性能完好。

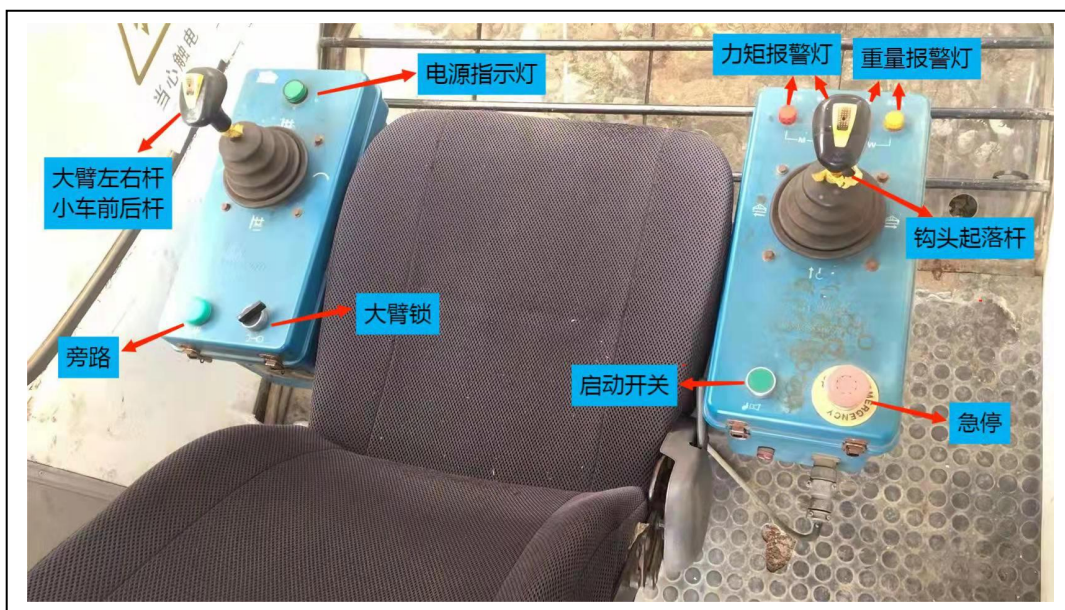
## 塔吊操作室

2021年6月5日，按照新松赣江铭著项目部施工安排，6时左右，塔吊司机闵防震在对7#楼塔吊进行使用前检查后，开始吊运模板、钢管、钢筋等施工材料（为其他楼转运部分材料），信号司索工龚连珊在7#楼1楼钢筋棚附近通过对讲机进行指挥吊运，同时钢筋班班长徐亨党带领张守兵等7名工人对7#楼22层楼面进行钢筋绑扎作业；7时50分左右吊运施工材料陆续完成，闵防震休息了10分钟左右。8时左右，徐亨党通知闵防震将22层楼面多余钢筋吊运至1楼钢筋棚，闵防震将塔吊运行至多余钢筋位置，钢筋工张守兵将钢筋绑扎并固定好，通过手势通知闵防震起吊，起吊时张守兵为了防止起吊的钢筋与楼面已绑扎好的钢筋发生碰撞，就用手扶着被起吊的钢筋，塔吊缓慢起吊。起吊后吊钩到达起升高度限位时（设置高度：吊钩距离小车2米，当吊钩提升至限位时，设备自动断电停止运行），高度限位器突然失效，导致吊钩直接到达塔吊顶部小车，因距离过短（塔吊吊钩上升速度约为1.5米/秒）闵防震来不及采取急停措施，吊钩冲顶钢丝绳被拉断，吊钩与钢筋掉落，吊钩正好将在起吊物下的张守兵砸倒。
