## 厦门市思明区人民政府关于莲前社区卫生服务中心不锈钢防坠网安装项目“11·5”一般高空坠落事故调查报告的批复

## 思明莲前社区卫生服务中心不锈钢防坠网 安装项目“11·5”一般高空坠落事故调查报告

思明区人民政府事故调查组

2023 年 12 月

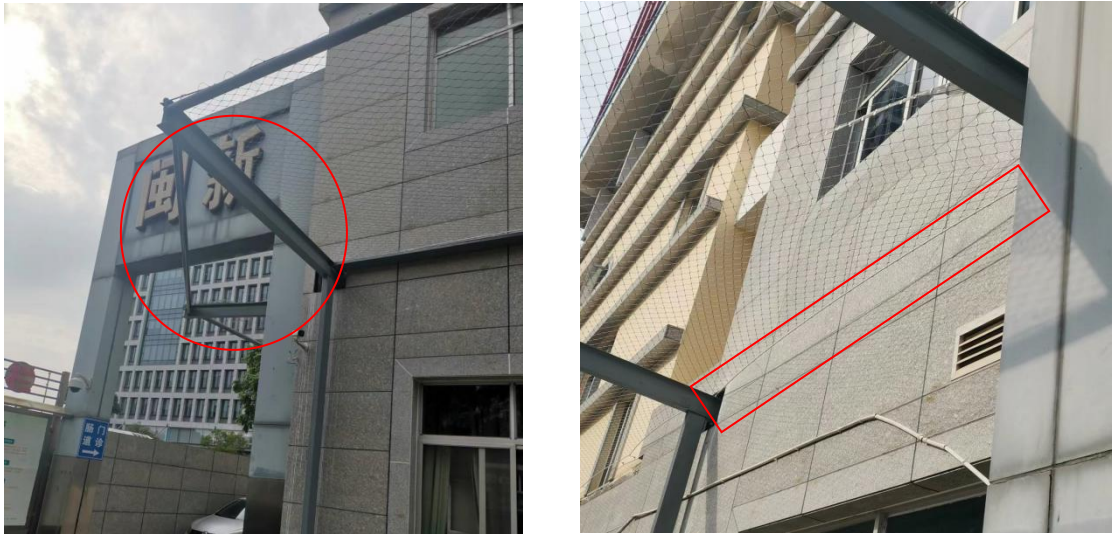
10 月 2 日，作业人员进场安装不锈钢防坠网，田茂胜为防坠网安装负责人，杨朋康在现场负责，廖平洋提供了安全带和安全帽，10 月 6 日完成安装。施工结束后，区卫健局和莲前卫生服务中心组织对工程进行验收，发现存在 2 个问题，一是 2 个楼角的防坠网没有完全连接，二是防坠网与墙体缝隙比较大（由于

外墙为干挂石材，无法打膨胀螺丝勾拉固定钢丝网）。莲前卫生

服务中心要求廖平洋补齐防坠网，并解决缝隙过大的问题，否则无法支付工程款；廖平洋称，2个楼角不在合同约定的施工面积内，缝隙过大属于正常情况。经过多次沟通后，双方协商采用靠墙网边增加上锁C型槽解决缝隙过大的问题，并增加2处没有完全连接的防坠网，但莲前卫生服务中心不另外支付费用。

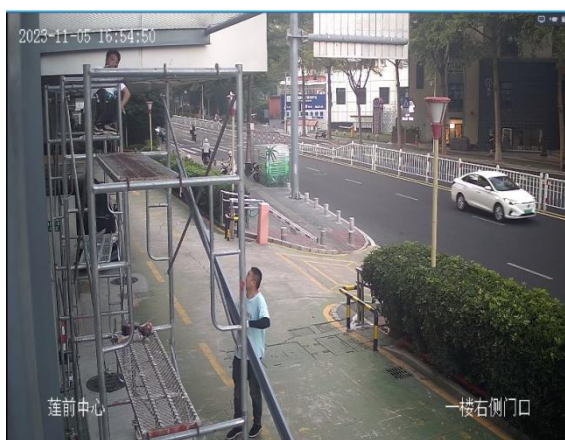
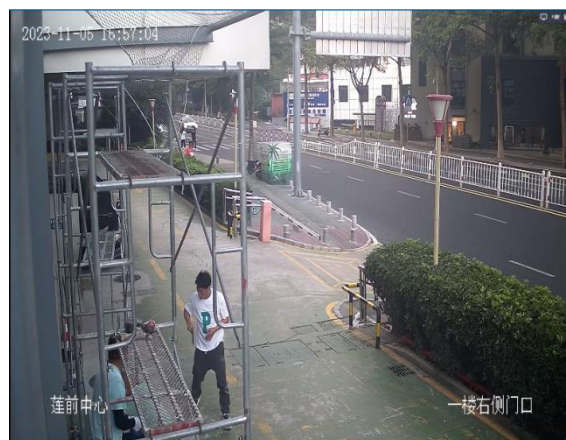
#### （四）事故现场情况

则站在操作架上，负责递送材料和 C 型槽下面的焊接，两个人轮流使用焊机，夏灿伟持菏泽市建筑机械行业协会颁发的电焊工职业培训合格证书，廖平洋提供的安全帽和安全带放在田茂胜的面包车内，两人均未使用。16 时 30 分许，又有两名工人（张亮、彭志新）到现场帮忙并打算一起乘车返回住处，16 时 56 分许，准备安装靠近莲前卫生服务中心大门最后一跨 C 型槽，夏灿伟、张亮站在操作架上顶着 C 型槽方便田茂胜在上面焊接，彭志新站在地面递材料，田茂胜在防坠网上慢慢向大门处的钢梁移动，突然靠近大门墙体一侧的防坠网固定大螺母从钢架上的焊接固定点脱落，田茂胜失去重心坠落到地面。

坠落点位于莲前卫生服务中心办公楼正门右侧，监控视频拍摄到坠落的过程，田茂胜躺在地上有意识，工友在旁边安抚并协调急救事项；事故发生点防坠网宽约 2.8 米，离地面高度约 4.2 米，防坠网靠近大门墙体一侧的固定点断开，呈一角下垂状态；C 型槽宽约 16 厘米，长约 5 米。

1. 防坠网的网孔规格和材质：50mmX50mm，直径 2mm 的 304 不锈钢；防坠网四周边穿一条直径 10mm 钢丝绳，四个角各用一个大螺母焊接固定在钢架上；大梁为 100mmX200mm 的 H 钢，采用化学螺栓固定，外侧采用直径 76mm 的圆管。

2. 安装 C 型槽的防坠网下方设置 2 个两层的门式操作架，操作层只铺设一块宽 40cm 的钢跳板，不符合《建筑施工门式钢管脚手架安全技术标准》（JGJ/T128-2019）第 6.5.7 条<sup>[1]</sup>的规定；作业过程中，田茂胜高处作业未佩戴安全帽和安全带，不符合《建筑作业高处作业安全技术规范》（JGJ80-2016）第 3.0.5 条<sup>[2]</sup>的规定，且无证进行焊接作业。

未使用），在防坠网上移动时没有考虑防坠网的承载力，未采取有效安全防护措施，当防坠网一角固定大螺母从钢架上焊接固定点脱落时，瞬间失去重心坠落地面，是事故发生的直接原因。
