# 福清市玉屏步行街汇宁便利店“8·28”一般 触电死亡事故调查报告

福清市人民政府事故调查组  
2025 年 12 月 25 日

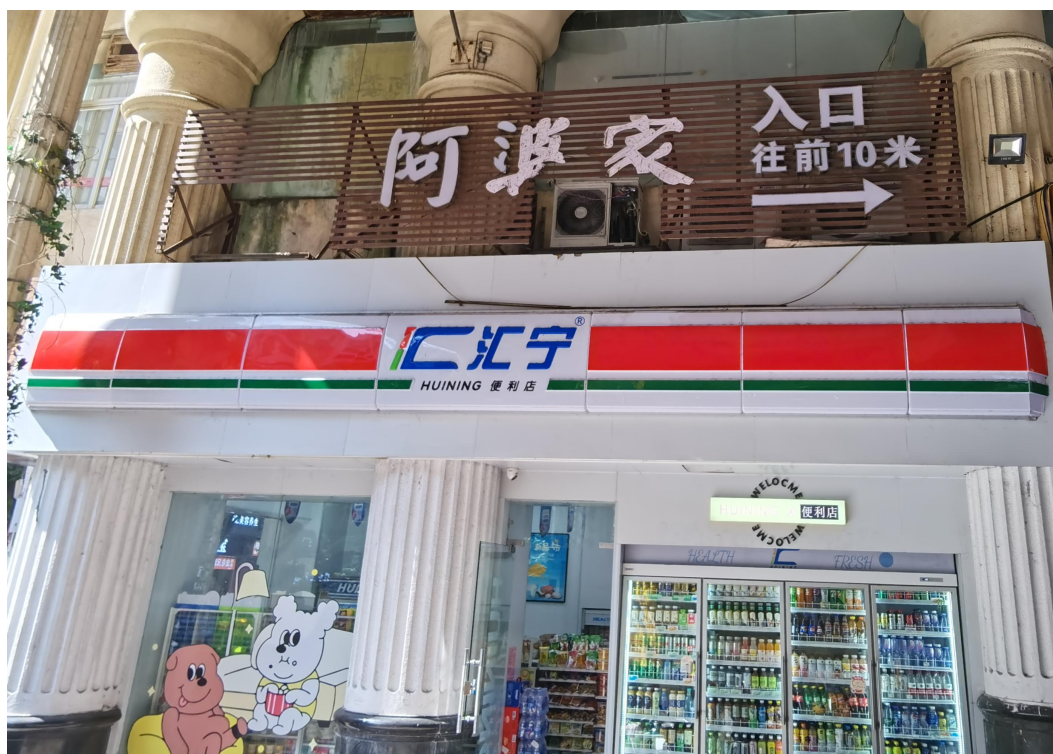
事故发生于渔市三店门口广告牌上方，地址位于福建省福清市玉屏步行街6-106即成龙步行街东南侧大门口，门店风幕机外机放置于广告牌后，广告牌处有方形开口，风幕机外机安装于开口处，距离地面约5米，事发时风幕机外机外壳被拆除。事发时维修工吴某明未佩戴绝缘手套、安全帽、安全绳等安全用品。

事故调查组经深入调查、分析研判，认定事故的直接原因是：吴某明未佩戴绝缘手套等防护措施，带电开展风幕机外机维修作业，最终造成其在维修时不慎触电当场死亡。
