# 湟源县农村公路病害整治工程项目“5.2”一般 坍塌事故调查报告

湟源县农村公路病害整治工程项目“5.2”  
一般生产安全事故调查组

2025 年 5 月

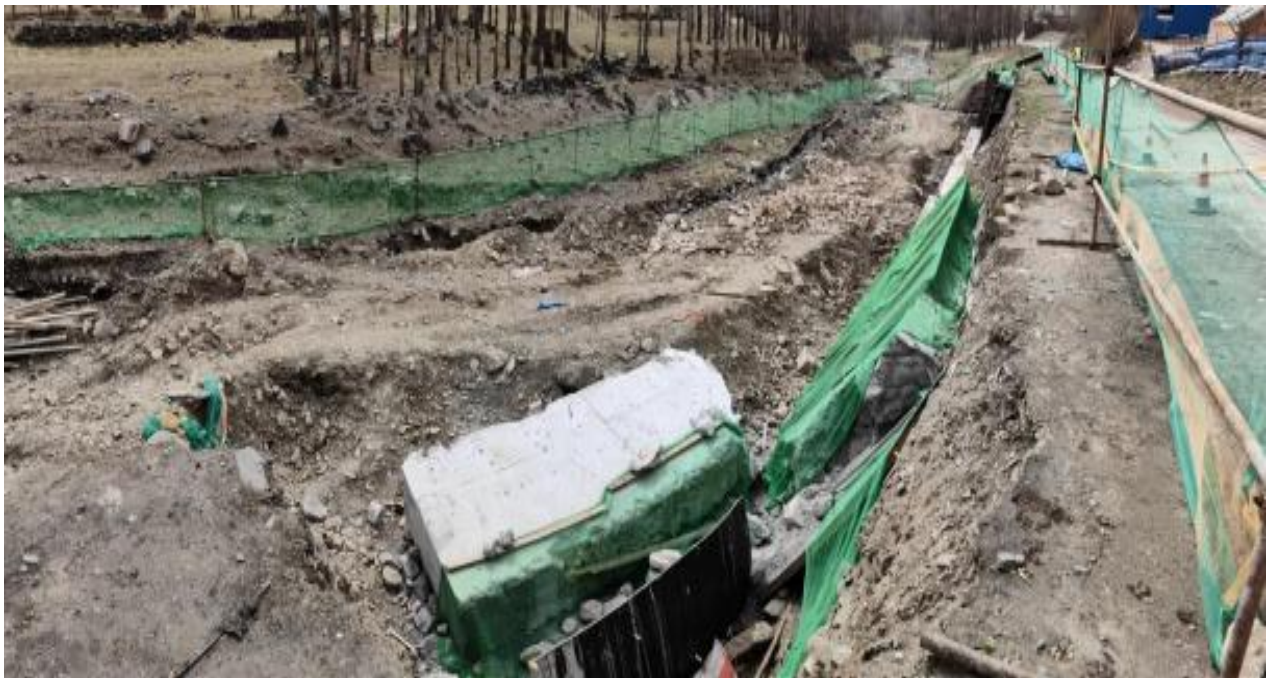
事故现场位于山区，拟建的挡土墙一侧临河、一侧为台地；如下图所示挡土墙基坑、基础混凝土浇筑均已完成，处于浇筑墙身阶段；根据设计文件共需浇筑长度 50m 的挡土墙，墙基高度 0.5 米、墙身高度 3.0 米。如下图所示施工单位计划分 5 段（每段 10 米）支模浇筑墙身，现状浇筑了第一段和第五段，第一段尚未拆模，第五段向内侧倒塌。

图 1 现场照片（远处未拆模的是第 1 段，近处倒塌的是第 5 段）

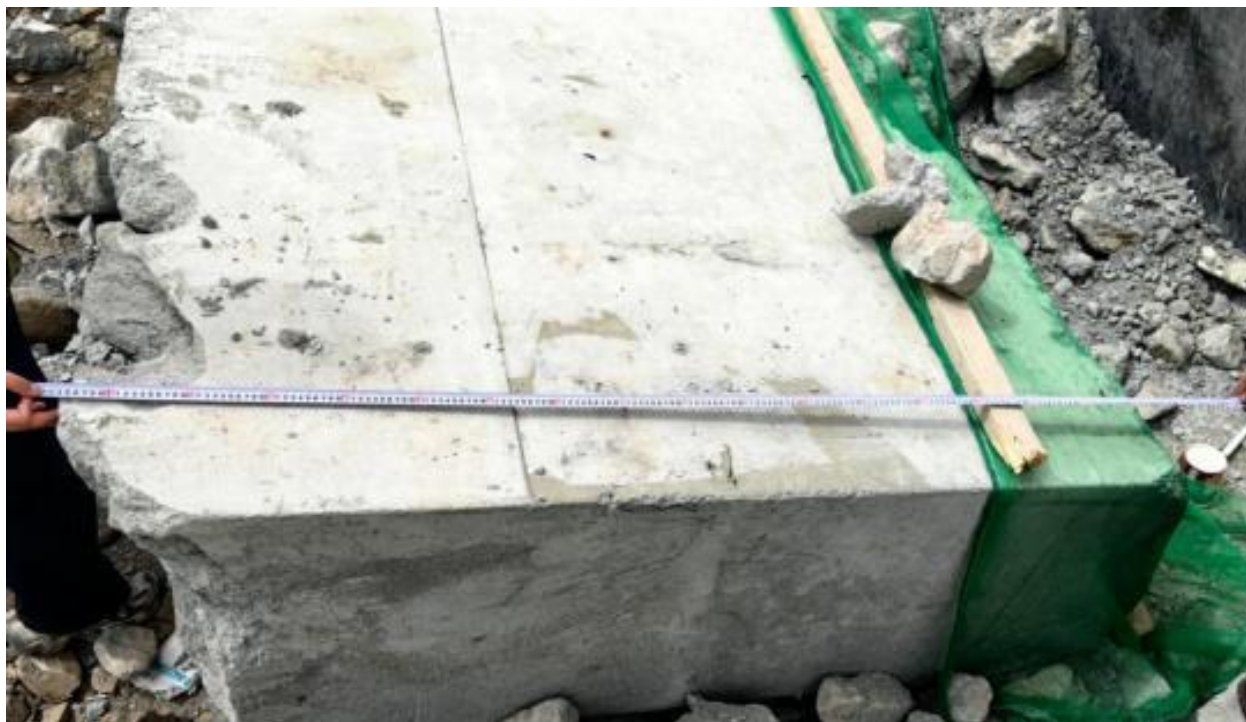
第五段倒塌后断裂，因救援需要，其尾部长约 4.4 米的块体采用机械翻转（图所示的平置块体）。倒塌块体长 4.4 米 x 宽 0.6 米 x 高 1.8 米，体积为 4.752 立方米、重量为 12.1 吨；根据设计

文件墙身高度为 3.0 米，现场存在大量碎裂块状物，碎裂后墙体高度仅余 1.8 米，约为原墙身高度的 60%。

图 2 碎裂后墙体残余墙身
