# 大通回族土族自治县青海宜化化工有限责任公司 “4·12”一般机械伤害事故调查报告

2025年4月12日1时35分许，大通回族土族自治县青海宜化化工有限责任公司（以下简称：宜化公司）发生一起机械伤害事故，造成1人死亡，直接经济损失人民币约194万元。

**调查认定：青海宜化化工有限责任公司“4·12”事故是一起一般机械伤害生产安全责任事故。**

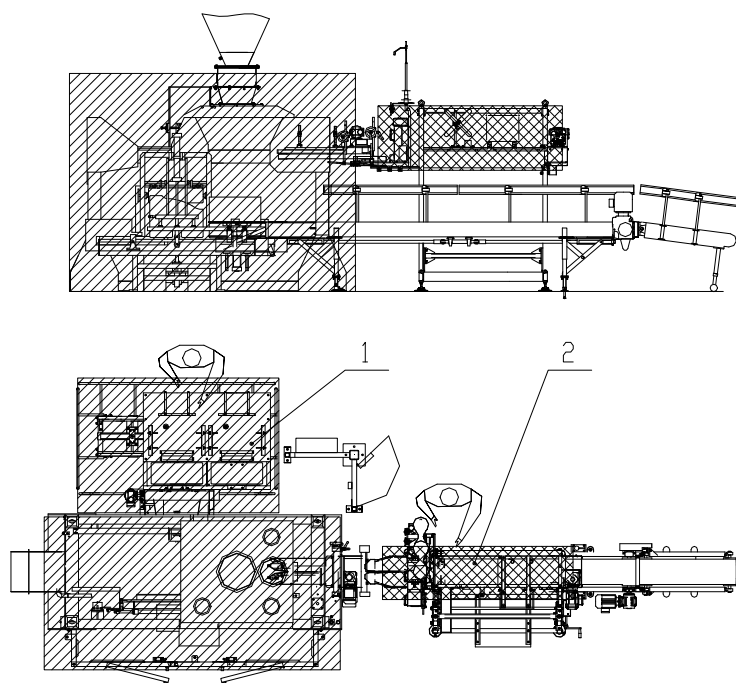
1-装袋机与供袋机围成的区域 2-封口机热封组件工作区域

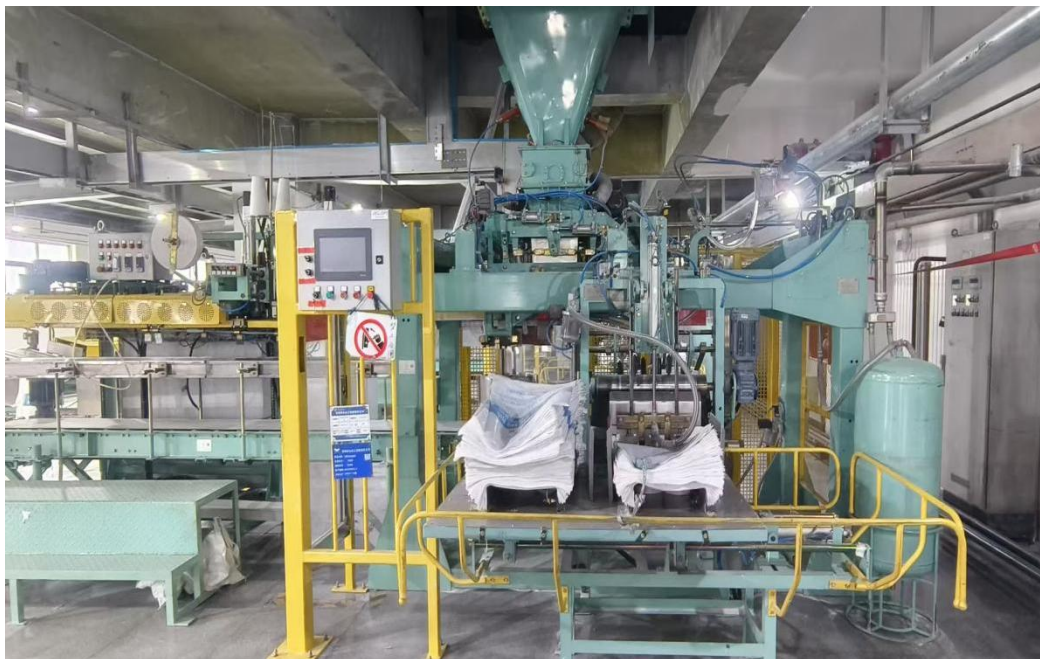
PVC 分厂包装车间 3 号包装线

经现场测量取袋器台车导轨高度为 1.53m，姜有维身高约 1.7m 左右，半蹲体位符合 1.53m 的撞击高度。经使用气球（软物）、书本（硬物）等物体对台车导轨进行测试，台车导轨碰到气球时没有停止动作，将气球挤爆到达限位器后停止动作；使用书本进行测试时，台车导轨碰到硬物书本后，有一个回弹动作，结合现场血迹只存在台车上，后部限位器上无血迹，由此判断事发时，姜有维查看台车取袋器抓袋动作时，处于半蹲体位，头部

位于台车导轨的动作行程范围内且面向台车。台车进行取袋作业向包装机后部滑动，约以 212.8Kg 的撞击力，撞击停留在台车行程范围内的姜有维前额，后又向前滑动，致使姜有维头部受撞击后倒地，台车随后回弹。经事故调查组专家分析判断，姜有维符合机械伤害死亡特征。
