西宁市城北区特殊钢集团有限责任公司（轧钢厂）

“2·3”高处坠落

一般生产安全事故防范和整改措施落实

情况评估报告

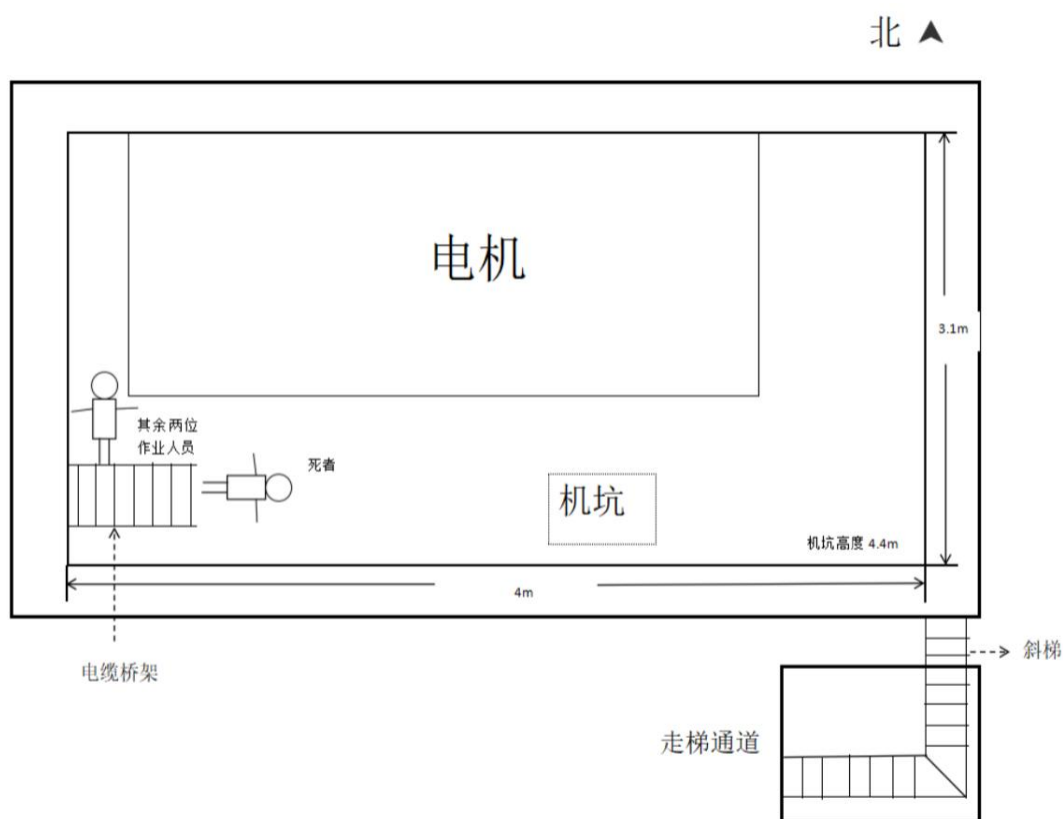
西宁特殊钢集团有限责任公司（轧钢厂）的 750 主电机检修工作外委给兰州三新电机有限公司。2024 年 2 月 3 日，兰州三新电机有限公司员工周笃鹏等 4 人，在 750 主电室内进行检修相关工作，9 时 50 分许周笃鹏准备下入 750 主电机机坑内捡拾掉落的维修工具，在沿主电机西南侧单面梯（电缆桥架）左手扶梯下入电机机坑时，右手抓握的电机转子观察口有机玻璃破裂，身体失去平衡从单面梯滑落至机坑底部（坠落高度接近 3 米），10 时 10 分左右 120 急救到达现场，现场抢救 14 分钟左右，10 点 22 分经抢救无效，确认死亡。
