# 遵义务川贵州遵义竹矿矿业有限公司“7·4” 一般机械致害事故调查报告

遵义务川贵州遵义竹矿矿业有限公司“7·4”  
一般机械致害事故调查组  
2026 年 8 月 26 日

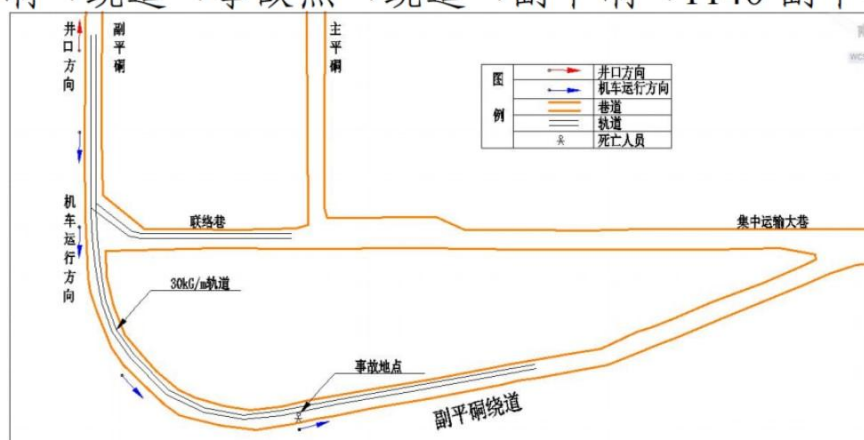
图 1 大竹园矿“7·4”事故现场平面图

大竹园矿 1140 水平副平硐绕道第一个曲线段往里 3m 处，距离副平硐井口 1430m。

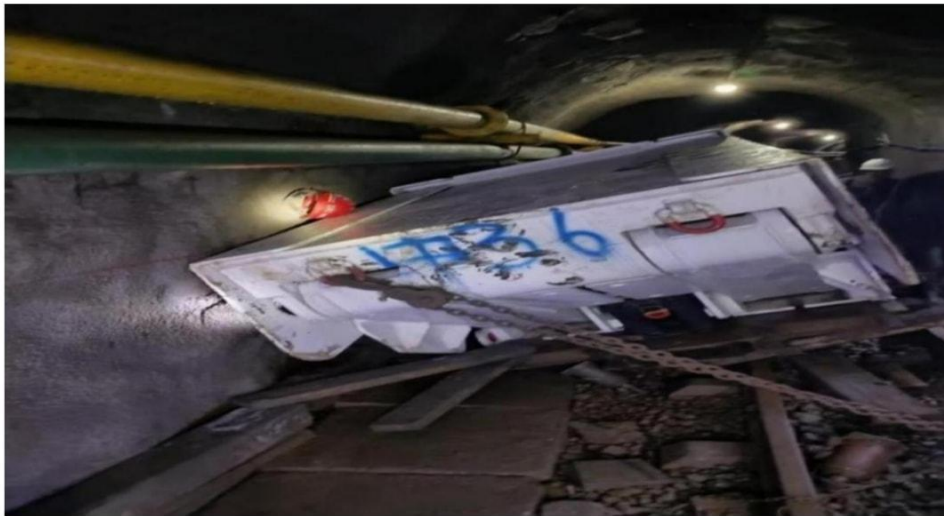
图 2 大竹园矿“7·4”事故现场图

**（2）曲线段轨道情况。**巷道轨距 0.6m，规格为 30kg/m 轨道，单根轨道长度 8m，外轨与内轨高度一致。因巷道内有积水，轨道湿滑。

**（3）作业工具情况。**机车与矿车之间硬连接装置为非标自制设备（自行加工，该装置未开展抗拉强度、稳定性等安全性能检测）。现场有复轨作业使用的 10t 液压千斤顶 3 个，手拉葫芦 1 个（救援时使用的）。

**4.勘察结论：**一是事故地点巷道受来压影响，发生底鼓、两帮开裂等隐患后未及时治疗，致巷道高度和宽度均小于设计要求；二是大件运输时，设计中水沟侧有效通行宽度为 1.2m，实际为 0.85m，导致复轨作业时安全避险空间不足；三是水沟受压变形后未及时维护，巷道内有少量积水，致轨道、道钉湿滑，复轨作业时将 1 个千斤顶放置在靠近水沟侧的轨道处，千斤顶受力后发生滑移，致装有支架的平板车整体向水沟侧滑移；四是事故所处线路为曲线轨道区段，该处曲线轨道轨距未加宽，外轨高度未超内轨，机车过弯时离心力得不到有效抵消，机车与矿车之间硬连接装置属于非标自制构件，安全可靠性能不足。

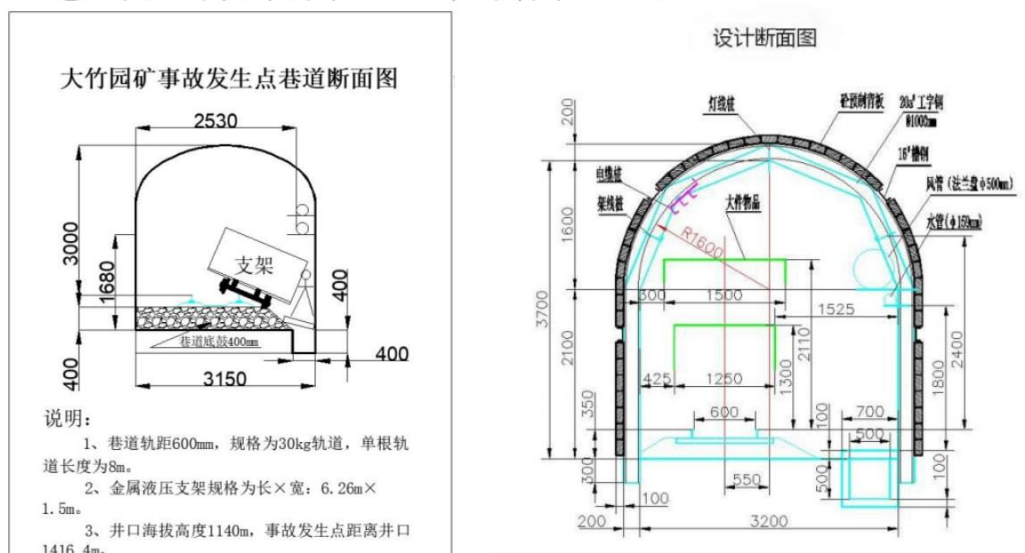
图 3 大竹园矿“7·4”事故现场巷道实际断面图与设计断面图

(1)巷道尺寸情况。事故段巷道宽 3.15m、轨面处中高 3m，采用半圆拱锚网喷支护；巷道底板出现底鼓，最大底鼓高度达 0.4m，事故侧巷道有效通行宽度 0.85m；巷道距底板 1.8m 处布设两趟钢管，下方设置 0.3m×0.3m 排水沟，巷道内有少量积水。该段巷道设计宽度为 3.2m，高为 3.7m。

事故地点巷道受来压影响，发生底鼓、两帮开裂等隐患后整改不到位，致巷道高度和宽度均小于设计要求以及水沟侧的有效通行宽度少于设计 0.35m，装有支架的平板车整体向水沟侧滑移后，王某因避险空间不足未能及时躲避。

立“矿-科-队-岗”四级隐患排查治理网格，明确各级排查责任、排查频次、排查标准，实现运输线路、设备设施、巷道环境、作业行为排查全覆盖、无死角。制定轨道运输专项排查措施，每日对运输路线进行巡查，每周开展一次全面排查，每月组织一次专项检测。立即对副平硐底鼓变形、排水沟排水不畅等问题开展专项整治，平整巷道底板、修复调整轨道、拓宽人行通道、疏通改造排水系统，确保运输条件完全符合安全规范要求。建立隐患排查、登记、整改、复查、销号全闭环管理机制，所有隐患必须明确整改责任人、整改时限、整改措施，整改完成后经复核签字方可销号。对反复出现的车辆掉道等同类隐患，深入溯源分析原因，从技术、管理、设备层面系统整改，彻底根除同类风险。全面修订完善《1110 工作面采矿设备运输以及安装安全技术措施》，结合矿山实际工况，细化掉道险情上报处置流程、高危作业禁止性规定、运输线路巡查维护制度等实操内容，确保措施贴合现场、精准管用、可落地执行。严格技术措施审核把关，实行编制人、科室负责人、总工程师三级审核制度，确保措施全面、具体、针对性强。
