# 罗源飞竹罗源县飞竹碧国木材加工厂 “4·26”一般机械伤害事故调查报告

罗源县政府事故调查组

2026年7月6日

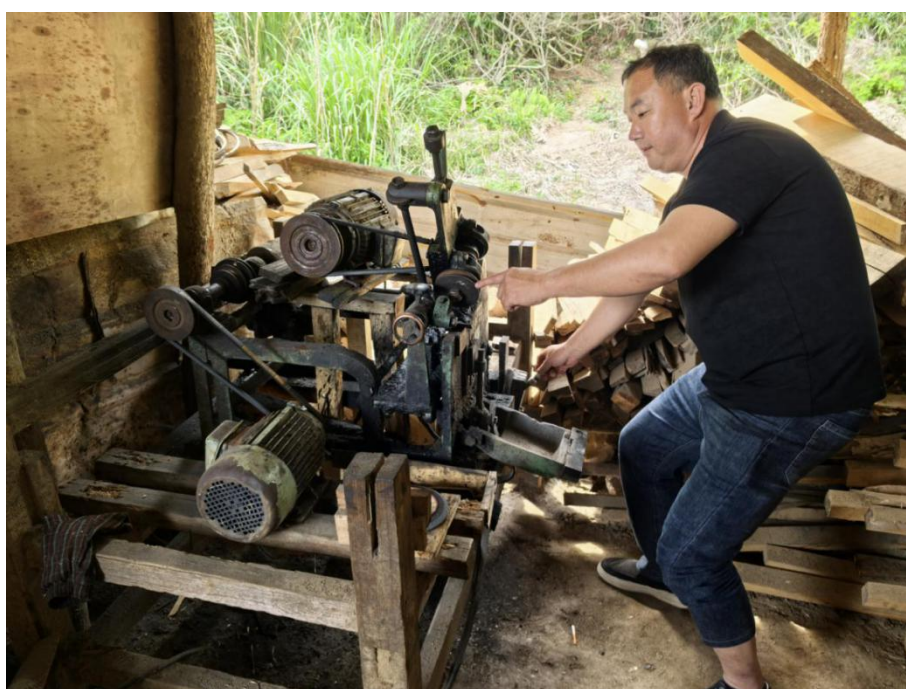
根据现场勘查、调查及综合研判，事故发生前，工人谢在香对罗源县飞竹碧国木材厂厂房端头西侧的磨具机进行改造，包括新安置一部电机、缩短传动路径、更换增大新电机上的传动盘等；4月26日8时许，谢在香使用改造的磨具机进行作业，期间打磨中的砂轮第一次断裂飞出，击穿机台正前方木质挡板；8时10分许，打磨中的砂轮再次断裂飞出，击中谢在香胸口，旁边的工人龙有来看看到后过去查看，随后跑出厂房找旁边工厂的员工联系碧国木材厂经营者雷细梯，雷细梯从办公室前往厂房查看并开展救援；8时16分许，雷细梯拨打120急救电话和官路下村常务副主任陈珍铃，8时37分许陈珍铃拨打110报警电话。

图1 厂房端头西侧磨具机的东北侧（事故发生位置）

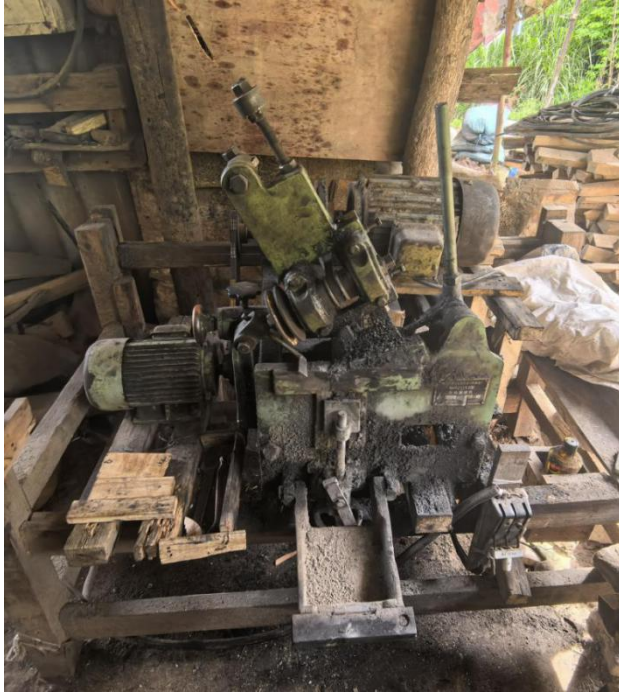
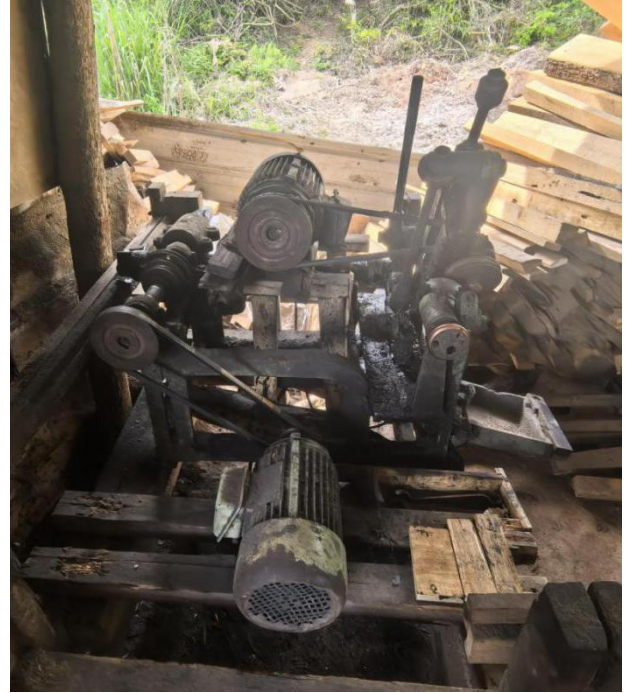
4. 根据《现场照片》、勘验（检查）笔录及有关调查笔录显示：碧国木材厂未开展安全隐患排查治理工作；未发现磨具机经增大输出功率改造后设备转速过快致使砂轮崩飞，可能受到撞击伤害的事故隐患。

图 2 厂房端头西侧磨具机(正面)      图 3 厂房端头西侧磨具机(侧面)

事故发生地点位于罗源县飞竹镇罗源县飞竹碧国木材加工厂厂房内，厂房至西北走向，四面无墙体，有棚顶，长约 66 米，宽约 20 米。事故设备为磨具机，位于厂房端头西侧，机台上可见 2 台电机，电机外壳陈旧，其中 1 台安置在新制木架上，电机传动盘直径约 15 厘米，与电机连接处可见新焊痕迹，传动盘通过皮带斜拉传动轴右侧，传动轴左侧为砂飞轮夹紧装置。另 1 电机与事发电机外观一致，铭牌显示：电机功率 1.5kW，转速 1400r/min 等信息，传动盘直径约 8 厘米。机台附近可见未使用砂轮片，直径约 18 厘米。机台正前方挡板可见砂轮击穿的孔洞。事发白天，天气晴，自然光线正常。

事故当事人谢在香事发前未接受岗位安全教育培训，未实施作业安全防护，作业期间发现砂轮首次崩裂击穿机台前方挡板后继续冒险作业，砂轮二次崩裂飞出击中胸口受到机械撞击伤害，是造成本次事故的直接原因。

（三）碧国木材厂应强化风险辨识和隐患排查。全面开展风险因素辨识工作，聚焦作业设备和流程，制定落实警示标识、物理防护、联锁装置等安全管控措施。全面开展隐患排查治理工作，推动全员排查整治风险隐患，提升员工安全意识。
