# 罗源松山福州振鼎机械科技有限公司 “8·27”一般物体打击事故调查报告

罗源县政府事故调查组

2024年9月18日

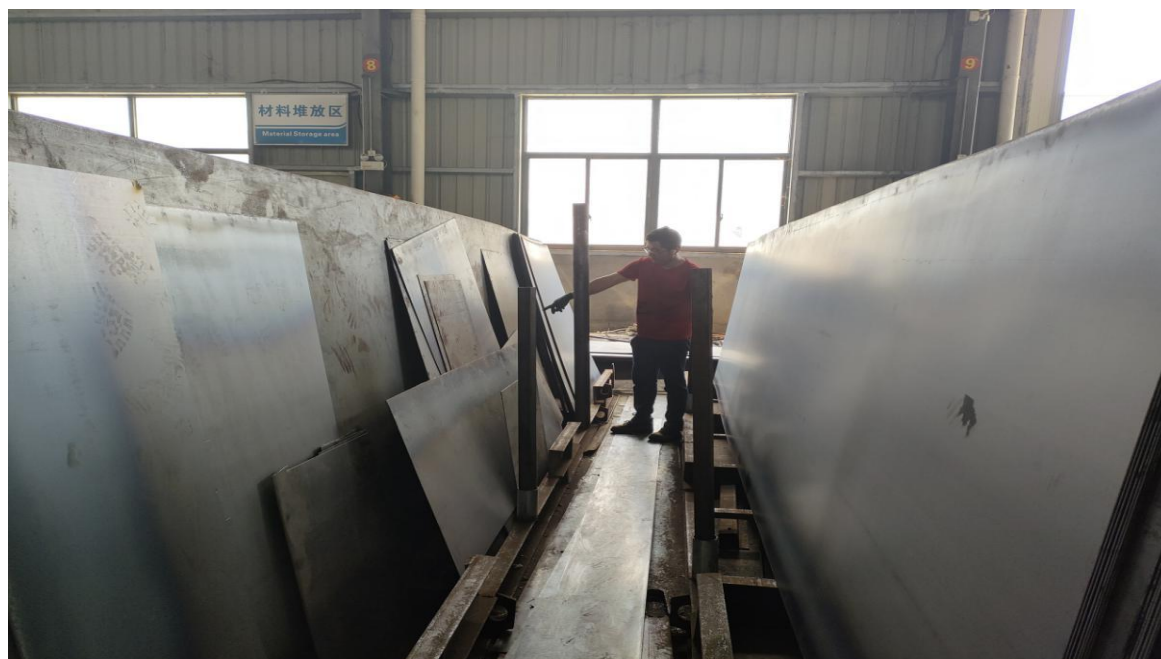
图 1 事发地点

根据现场监控视频及综合研判，2024 年 8 月 27 日，振鼎机械公司员工陈毅操作起重设备进行钢板吊装堆放作业，10 时 33 分 01 秒，事发趟次钢板经多次按压后倾靠于货架上（未完全靠紧，有间隙），10 时 33 分 15 秒陈毅拿锤子敲击靠内一侧起重挂钩后，向靠窗一侧挂钩走去，10 时 33 分 17 秒靠窗一侧钢板振动倾出货架，10 时 33 分 19 秒钢板倒塌，致陈毅胸腹部被压。

事故现场位于罗源县松山镇岐后村岐后 753 号福州振鼎机械科技有限公司生产车间南侧 3 号门东侧靠窗的材料堆放区，见有钢板置于木架上摆放，出事点位于其中两个钢板货架之间的间隙，间隙长约 6 米，宽约 0.52 米。事发白天，天气晴，自然采光。

事故当事人陈毅事发时操作起重设备进行钢板吊装堆放作业，事发趟次钢板数量超出常规并存在一定形变，受按压后倾斜靠于货架（未完全靠紧，有间隙）；在未恢复货架防倾覆安全措施的情况下，陈毅进入货架间危险区域，用锤子敲击起重挂钩，致钢板振动倾出，随即倒塌，是造成本事故的直接原因。

（二）振鼎机械公司应建立健全安全生产规章制度，强化落实生产安全事故隐患排查治理制度，采取技术、管理措施及时发现并消除事故隐患。强化落实吊装等危险作业现场安全管理，确保操作规程的遵守和安全措施的落实。
