# **罗源松山福州煜鑫珪再生资源有限公司 “1·22”一般高处坠落事故调查报告**

罗源县政府事故调查组

2025 年 3 月 4 日

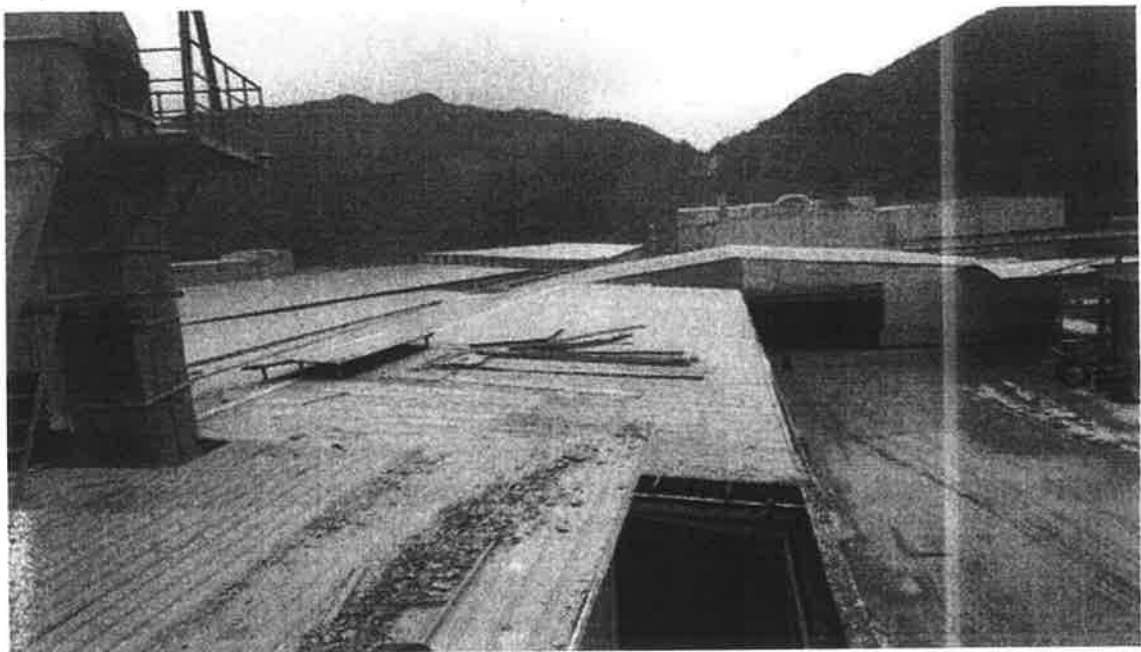
事故现场位于罗源县松山镇罗源湾开发区金港工业区 2 号 2 区煜鑫垚公司烘干区厂房内，厂房呈南北走向，事发作业点位于钢结构厂房屋面通风口附近，距地面高度约 10 米，可见彩钢瓦、檩条等屋面维修材料；采光瓦长约 6 米，宽约 0.84 米，玻璃纤维增强塑料材质，安装时间为 2017 年，因粉尘经久淤积于屋面，致使采光瓦与彩钢瓦一时较难辨明；采光瓦断裂孔长约 1 米，宽约 0.84 米。事发白天，天气晴，自然采光，温度 16 摄氏度，湿度 63%。

图 1 事发屋面（外）

事故当事人王名才未采取有效防坠落安全措施，进入钢结构厂房无安全护栏彩钢瓦屋面，进行整理并捆扎檩条等作业活动；采光瓦为玻璃纤维增强塑料材质，经久老化且无警示或围挡等安全措施，王名才屋面活动期间不慎踩踏于采光瓦上，致采光瓦断裂形成断裂孔，穿过断裂孔跌落至地面，是造成本事故的直接原因。

（一）煜鑫珪公司应贯彻安全发展理念，履行安全生产教育和培训义务，保证从业人员具备必要的安全生产知识，经教育和培训合格后上岗作业。

（二）煜鑫珪公司应落实安全生产主体责任，建立健全安全生产规章制度，建立安全风险分级管控及隐患排查治理机制，强化高处、动火等危险作业人员资格审查及现场安全管理。

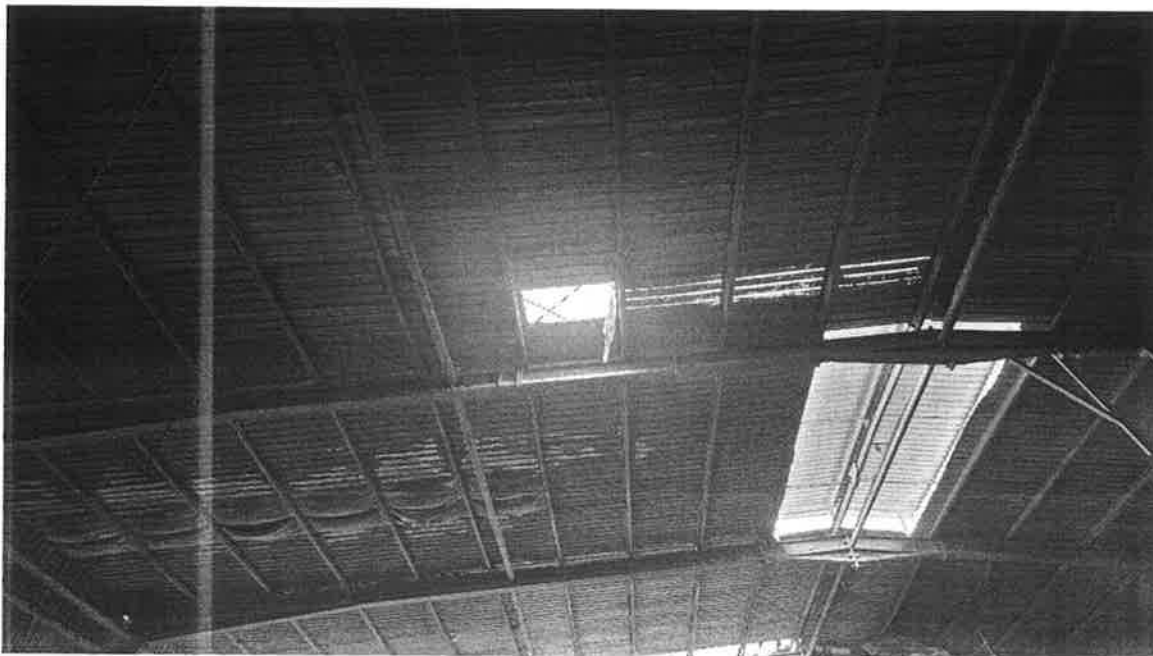
图 2 事发屋面（内）
