# 罗源松山福建罗源闽光钢铁有限责任公司 “6·7”一般触电事故调查报告

罗源县政府事故调查组

2024 年 1 月 15 日

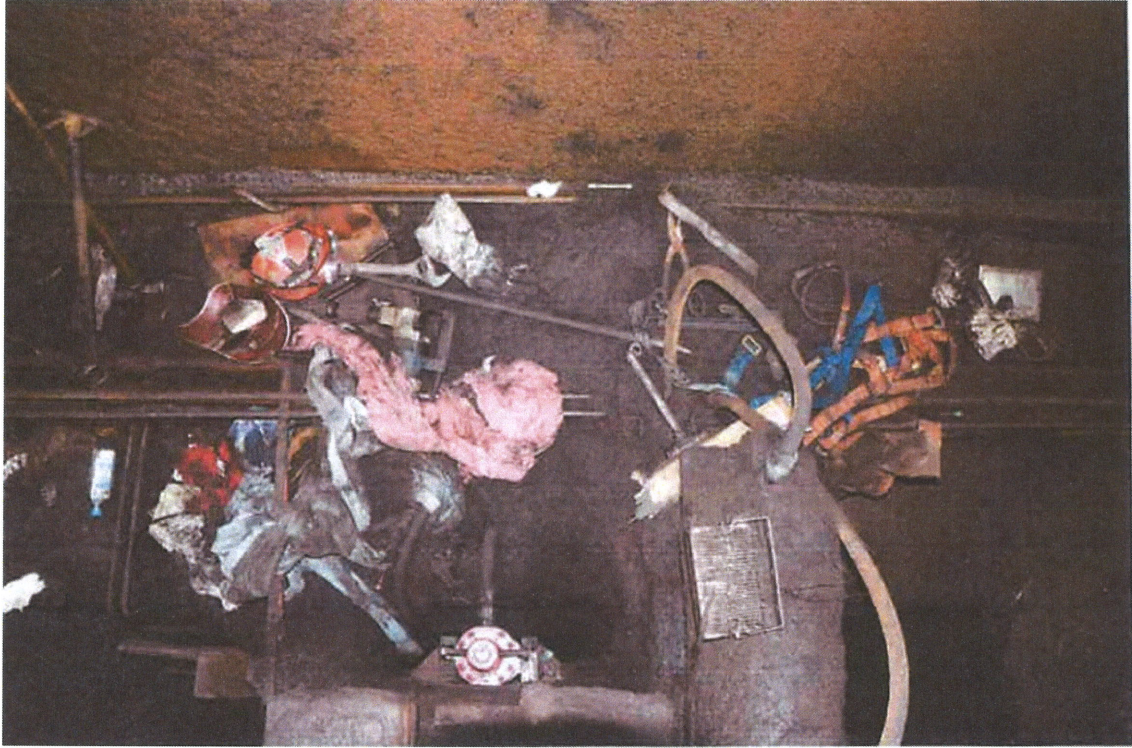
图 1 作业现场俯视图

2023年6月7日,罗源闽光公司轧钢厂H型钢生产线2#固定冷锯夹紧器液压缸进行更换作业,更换后需焊接筋板予以固定,17时49分许,余明毓佩戴帆布手套(非绝缘),坐在钢制

液压油管道上焊接筋板，用左手抓握焊条末端，将焊条插入焊把，导致触电倒地，经抢救无效死亡。

事故当事人余明毓佩戴帆布手套（非绝缘），在未采取绝缘胶垫等保护措施的情况下，坐在钢制液压油管道上用左手抓握焊条末端进行焊条更换，使得电焊机二次电流经湿润的帆布手套传导至左手，再通过身体传导至臀部、钢制液压油管，形成电流回路，是造成本事故的直接原因。

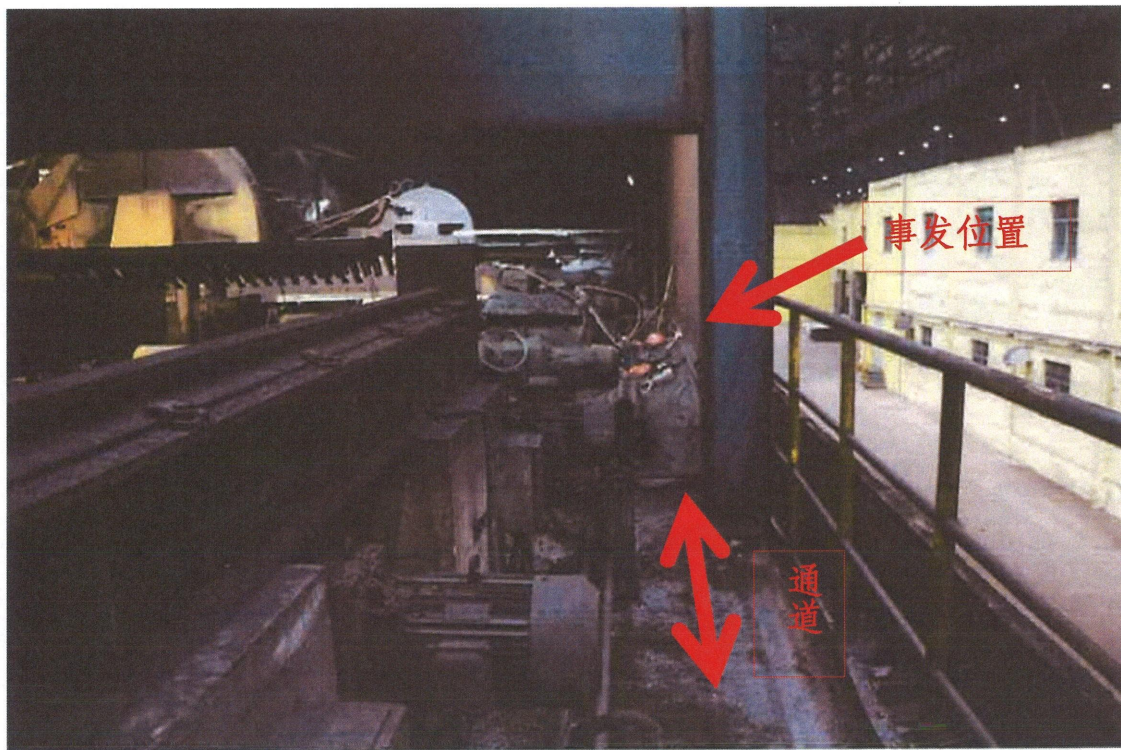
图 2 事发地点

事故现场位于国道 228 线福建罗源闽光钢铁有限责任公司轧钢厂 H 型钢生产线 2 层平台东侧 2#冷锯房内，事发生产线由南自北布设冷床、1#冷锯房、2#冷锯房、检验打包等。事发位置通道宽度约 80CM，地面铺设液压油管、水管等金属管道，生产碎屑、泥污较多且潮湿。事发白天，冷锯房内有灯光照明，温度

16° C，湿度 99%，天气雨。
