# 罗源松山宝钢德盛不锈钢有限公司 “3·18”一般灼烫事故调查报告

罗源县政府事故调查组

2025 年 5 月 7 日

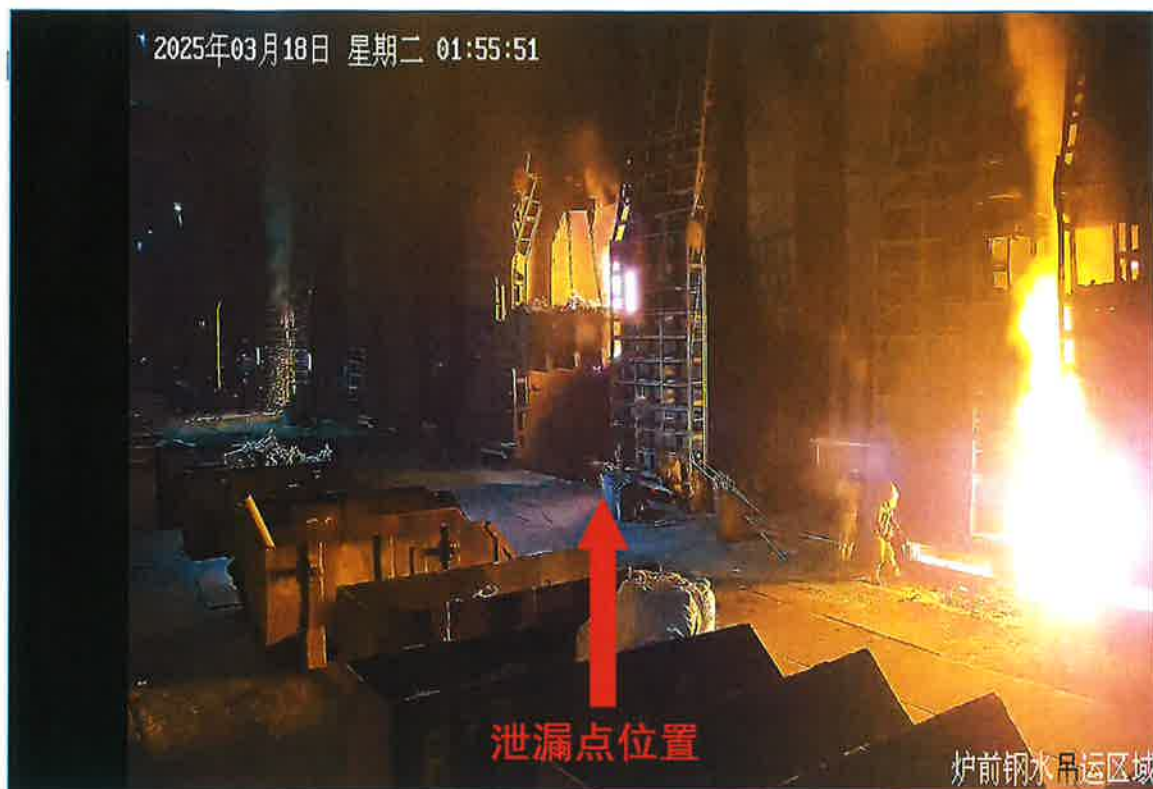
根据现场监控视频及综合研判，2025 年 3 月 18 日 1 点 55 分许，炼钢厂西区 3#GOR 转炉倾动 45° 进行装废钢（压块拆包散料）作业，55 分 51 秒托圈上部有钢水漏出，55 分 53 秒至 56 分 05 秒随废钢持续加入转炉及时间推移喷溅呈扩大趋势，56 分 13 秒出现爆喷，后短时间连续爆喷，爆喷的钢水冲至正前方

图 1 行车已在炉口装废钢--底部托圈泄漏点位置

3. 转炉穿钢形成的孔洞尺寸约 600mm\*1000mm，临近穿钢孔耐火砖残厚约 100mm。

4. 托圈烧穿形成的孔洞尺寸约 650mm\*1100mm。

炼钢厂西区 3#GOR 转炉耐火材料耗尽或掉砖，炉壳被烧穿，导致漏钢；漏钢又进一步烧穿循环水冷托圈，导致钢水与水接触，致使液态水在高温条件下瞬间汽化，体积急剧膨胀，引发托圈上部及炉口多次爆喷，是造成这次事故发生的直接原因

（二）进一步落实耐材管理分析，强化监测预警能力。加强耐材的使用管理和监测。持续优化转炉在线监测手段，辨明耐材厚度与炉壳温度、折算炉龄的对应关系，进一步细化耐材管理制度，落实耐材跟踪信息的研判分析。

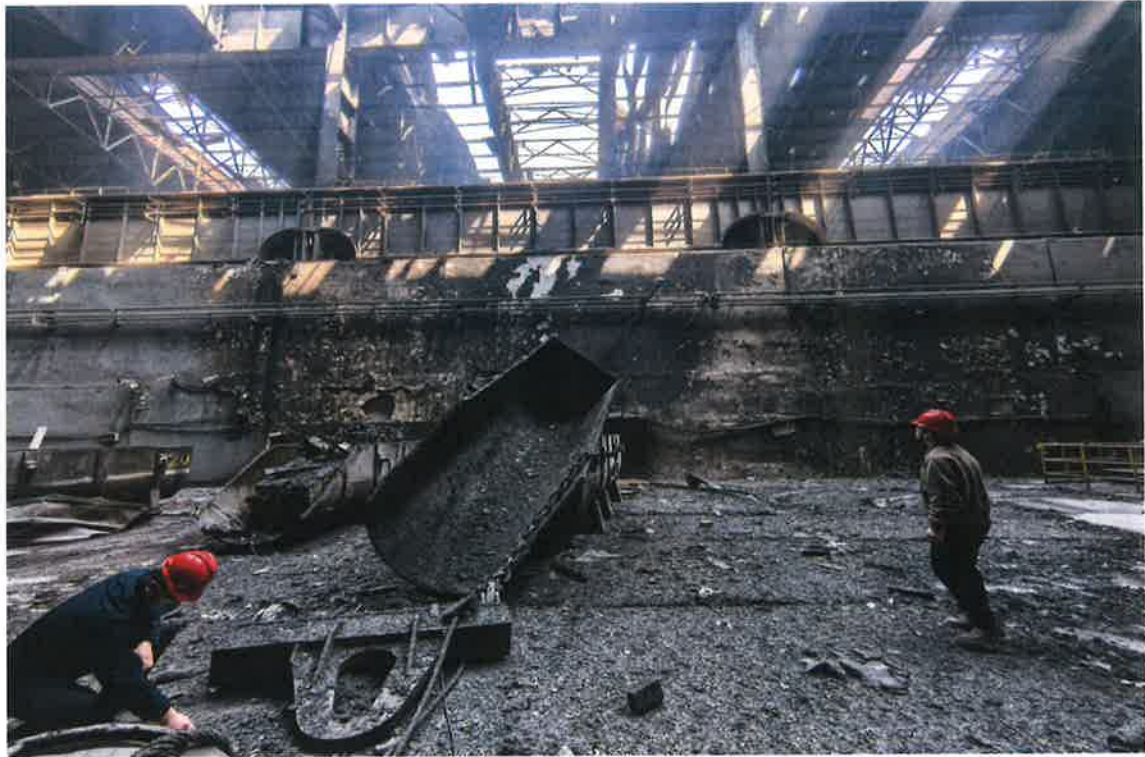
8#行车驾驶室，致使驾驶室损毁、驾驶员灼烫；另，爆喷的钢水造成 3#转炉主控室实体墙被击穿，墙后线缆着火，火势顺着线缆贯穿的隔墙及楼板孔洞、缝隙蔓延到转炉三楼电气室。

事故现场位于罗源县松山镇罗源湾开发区金港工业区宝钢德盛公司炼钢厂西区内，厂房呈东西走向，事发作业点位于西区冶炼一作业区二楼平台，距地面高度约 8 米，可见 3#GOR 转炉(南面)已停产，转炉正前方平台及主控楼（北面）墙面受钢水喷溅，平台及墙面污损范围约 20 米；厂房离地高约 53 米，屋面彩钢瓦大面积受损。南北跨间距 21.5 米，行车驾驶室距二楼平台约 10 米，行车轨道梁距二楼平台高约 12 米；事发时炉口高约 3.7 米，炉口与行车驾驶室垂直高度约 6.3 米，水平距离约 18 米。

图 2 转炉正前方--钢水爆喷范围
