# **罗源凤山电信技术发展福州分公司 “10·21”一般高处坠落事故调查报告**

罗源县政府事故调查组

2024 年 12 月 23 日

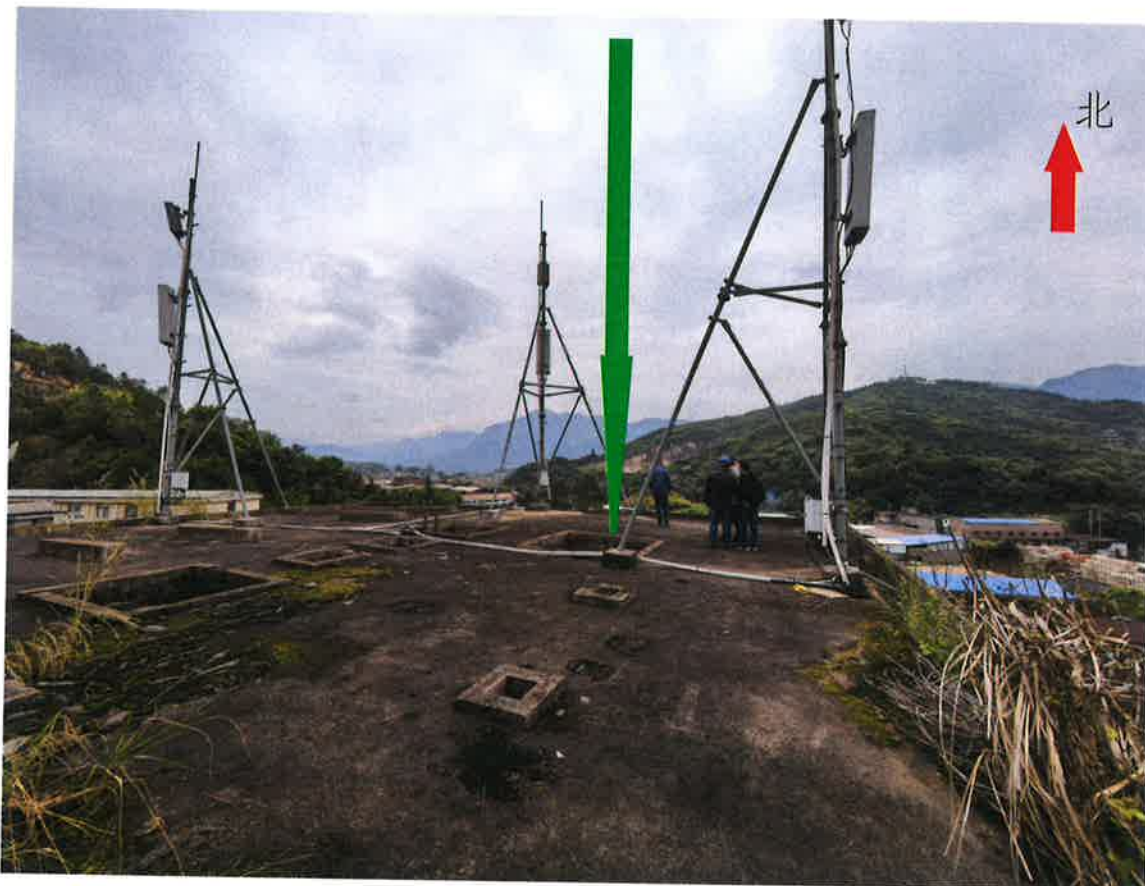
事故现场位于罗源县凤山镇九龙坂 12 号交通执法停车场内废弃大楼，楼顶见 3 座楼面塔，分置于东、西、北三面，南面为楼梯通道，高约 22.6 米。据罗源县公安局提供的《现场勘查检查工作记录》描述，事发点为北面楼面塔，塔东侧 1.6 米处的排水沟内见一牛皮纸袋，内有工具及开关，牛皮纸袋所在处

为坠落点的正上方。事发白天，天气晴，自然采光，温度 30° C，湿度 63%，北风。

图 1 事发作业点（绿色箭头所示为落点，楼面可见孔洞若干）

事故当事人雷滨进入故障设备所在楼顶临边无护栏危险区域，未固定安全带且无监护人员在场情况下，违反高处作业安全规定，冒险开展准备性作业活动，是造成本事故的直接原因。

（三）技发福州公司应严格落实双重预防机制，健全风险防范化解机制，根据本单位生产经营特点，进一步辨识作业环境高风险因素，采取有效措施管控风险，完善高处作业操作规程，强化危险作业现场安全管理，及时发现并消除隐患。
