# **罗源松山罗源盛源建材有限公司 “2·28”一般车辆伤害事故调查报告**

罗源县政府事故调查组

2023 年 5 月 11 日

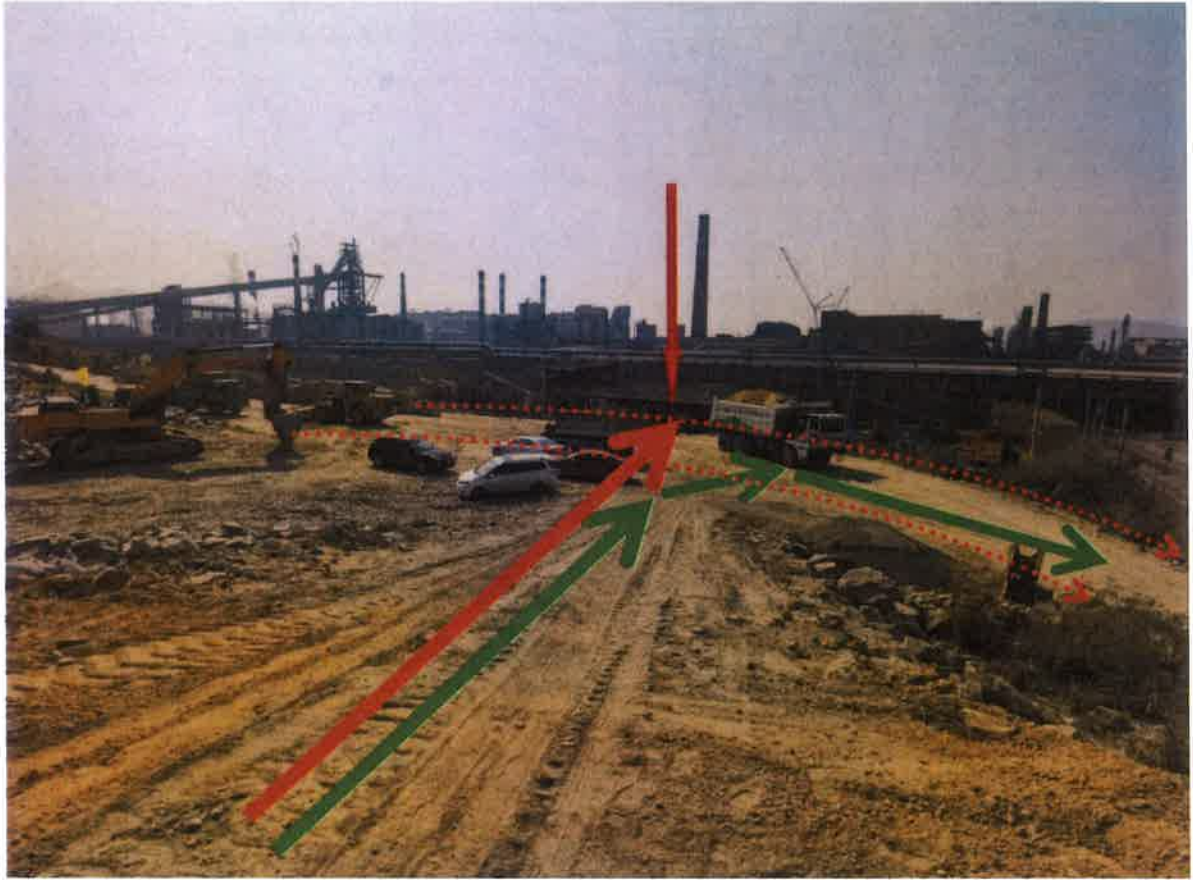
2023 年 2 月 28 日 17 时 20 分许，岳海峰驾驶已装载碎石的浙 E25036 自卸货车自罗源县松山镇凤贵山工业用地（一期）场地平整工地上驶出，在工地与村道交叉口处（如图 1 所示：应当向右打方向驶入松山镇白水村至下土港村的村道，并沿该村道继续下坡行驶），该车直接横穿村道，坠入村道坡下沟里，货仓中装载的碎石土方向前移位并覆盖驾驶室，车辆前保险杠、前面板及驾驶室向后变形，部分分离脱落，造成岳海峰 1 人死亡的单车事故。

图 1 车辆行驶动线图（注绿色为车辆通常行驶动线，红色箭头为事故车辆行驶动线，红色虚线为村道边缘线）

正常行驶路线要求履行谨慎驾驶的义务，未采取制动减速并向右打方向，操作不当未采取有效应对措施，而是直接驾车横穿村道冲下边坡，致其本人死亡，是造成这次事故发生的直接原因。

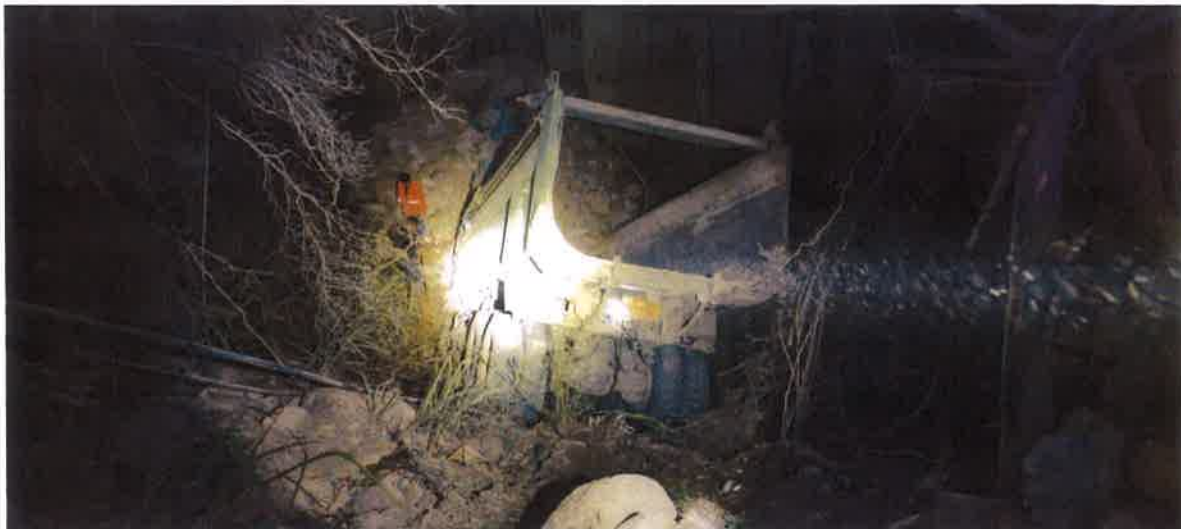
图 2 事故现场照片

事故现场位于松山镇 C045 白下线 K4+30 前后，四级公路，水泥混凝土，路宽 3.5 米，单车道。事发路段大体呈东西走向，表面有较厚覆土，东往下土港村（骨灰堂）方向，西往白水村方向，南侧为边坡，落差约 10 米，坡底为山边排水沟，北侧地势较平整开阔，为凤贵山（一期）工业用地项目山脚下一片空地（如图 3 所示）。工地道路坡底至事发村道边坡约 20 米。事故未对周边建构筑物造成明显破坏，仅碎石散落堆积；车载碎石未对周
