# 集美灌口厦门呈羽服饰科技有限公司 “3·27”一般灼烫事故调查报告

集美区政府事故调查组

2026 年 9 月 29 日

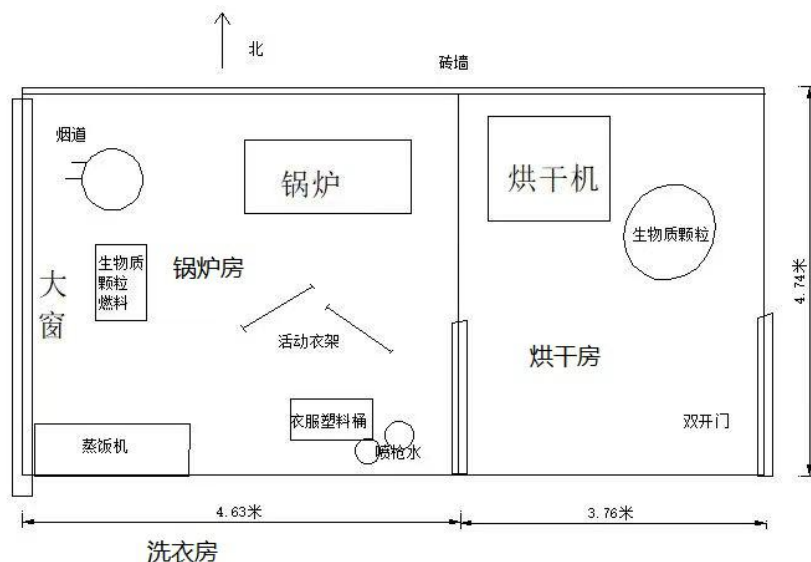
图 1 事发现场示意图

事发地点为灌口镇松林路 6 号三楼 C 区后整车间，锅炉房位于 C 区后整车间西北角，北侧以砖墙围护，西侧设置玻璃窗，南侧与东侧采用岩棉夹芯板做隔断，将洗衣房与烘干房分隔，构成独立的作业区域（见图 1）。

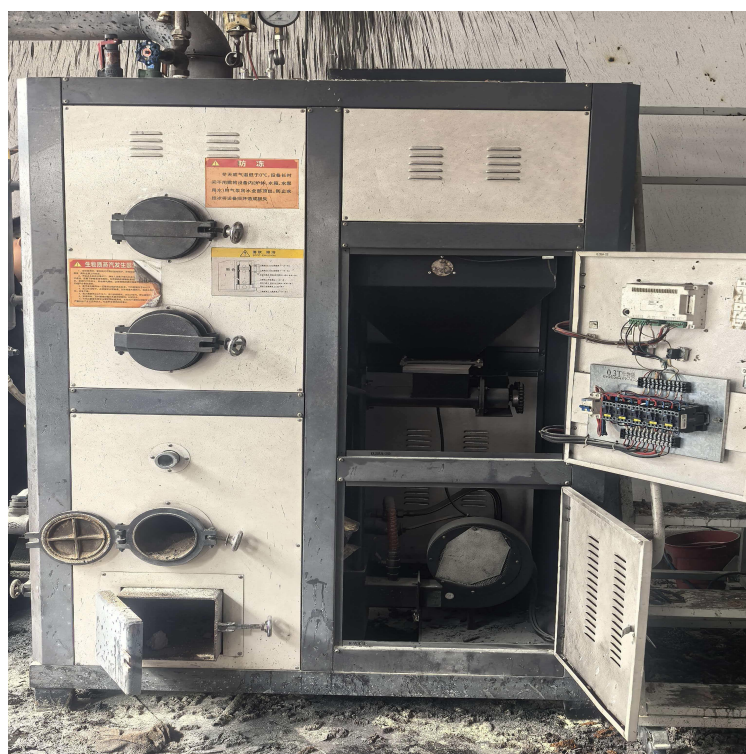
2. 现场情况。现场后整车间四周玻璃已破碎，部分铝合金窗框已脱落。锅炉房内锅炉的排烟管连接部位脱离，锅炉正面的控制主机操作面板被烧毁，右下方门锁的舌板向内呈 45 度弯曲变

形（图 2），锅炉背面的骨架及面板向墙侧突出（图 3）。东南角有 2 个标注“佳劲”的铁桶，1 个残留部分烧毁衣物的塑料槽，1 个有残留衣物的钢质挂衣架（图 4）。西南角有 1 个蒸饭机已倾倒在地。

图 2. 锅炉正面（操作面板被烧毁，右下方上门锁的舌板向内呈 45 度弯曲变形）

本次事故专家技术分析：由于锅炉鼓风机安装在锅炉壳体內的底部，鼓风机工作时周边处于负压状态，可燃液体蒸气会快速大量聚集，并被持续吸入炉膛。可燃液体蒸气进入炉膛后立即被引燃，顺着鼓风机进气通道外扩散，引燃锅炉壳体內的可燃液体蒸气。产生的压力导致锅炉外壳背面向墙侧鼓起，正面的门板被弹出，从而将锁舌拉扯变形，还引燃了锅炉壳体外（锅炉房內）的可燃液体蒸气，造成锅炉房內的可燃液体蒸气闪燃。锅炉房內的可燃液体蒸气闪燃瞬间产生体积膨胀，形成巨大的压力，压力

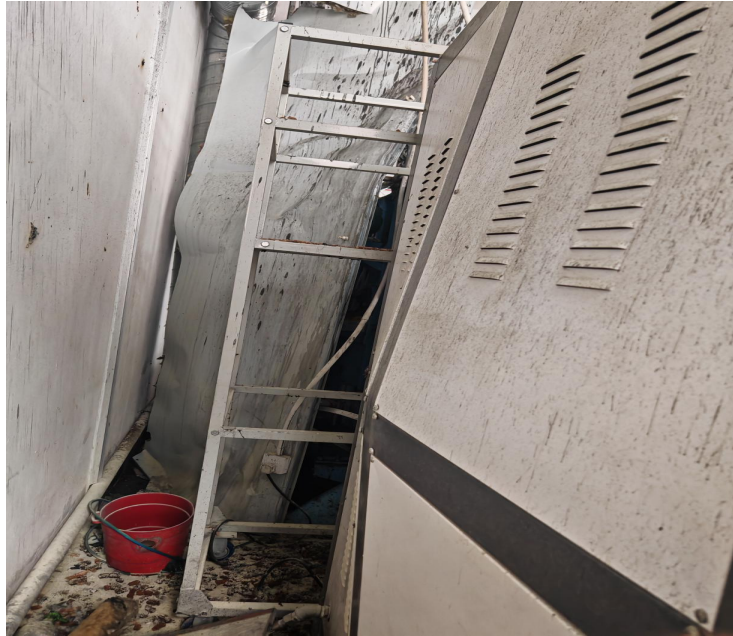
图 3. 锅炉背面（骨架及面板向墙侧突出）

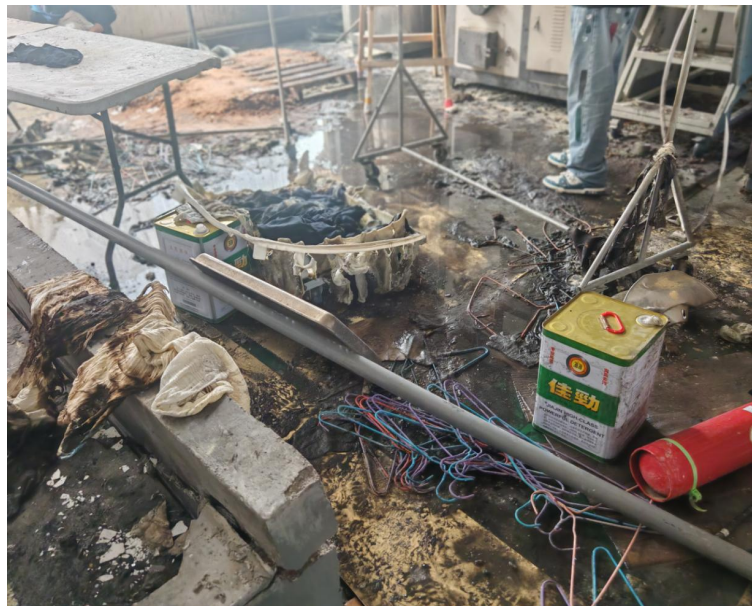
图 4. 现场喷枪水、挂衣架和泡衣物的塑料桶

调查组根据现场勘验、调查询问、专家技术分析综合判断：事发当日，工人为赶工期，尽快完成出货任务，违规将衣物、喷枪水和晾衣架移入锅炉房，并在里面进行浸泡、晾晒和烘干作业。在锅炉房高温高热环境下，易燃易挥发喷枪水迅速挥发形成可燃蒸气，并积聚于整个房间，随即被锅炉炉膛燃料引燃，燃烧沿着鼓风机、锅炉壳体内和壳体外进行蔓延，诱发闪燃并形成较大的冲击波，这是造成本次事故的直接原因。
