# 海沧厦门裕捷货运有限公司“9·2” 一般车辆伤害事故调查报告

2025年9月2日16时45分许，位于海沧自贸区长园路78号的厦门璟鹭新能源材料有限公司厂区内发生一起外包单位厦门裕捷货运有限公司叉车撞倒行人事故，造成1人死亡，直接经济损失约178万元。

经调查认定，厦门裕捷货运有限公司“9·2”一般车辆伤害事故是一起因叉车驾驶员视线被前方所载货物遮挡受阻，在厂区道路上正向行驶违规占用对向车道左转撞倒行人造成的一般生产安全责任事故。

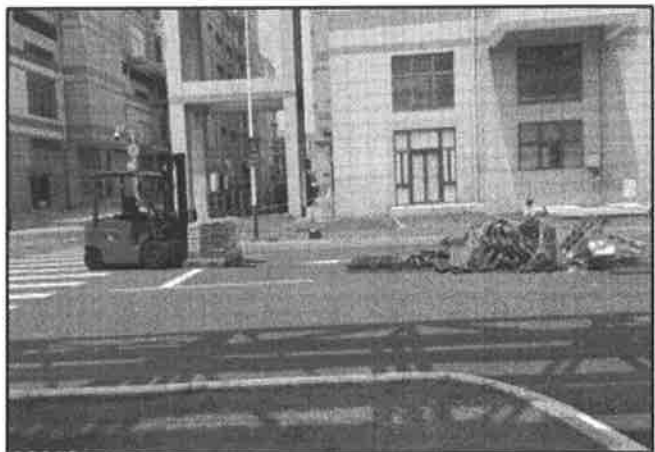
2025年9月2日16时45分许，厦门裕捷货运公司驾驶员黄某溪驾驶叉车（牌照：场内闽D20XXX）从厦门璟鹭新能源公司3号楼A车间原料通道，装载堆高约2米的废旧匣坡前往仓库，行经厂区5#变电站附近路口左转向北行进时，撞倒了在路口斑马线上由南向北行走的行人厦门璟鹭新能源公司员工王某邦。王某邦倒地后，被叉牙挤压

图1：叉车撞人事故现场

继续向前推行约 6 米，叉车装卸的货物向前散落（见图 1）。

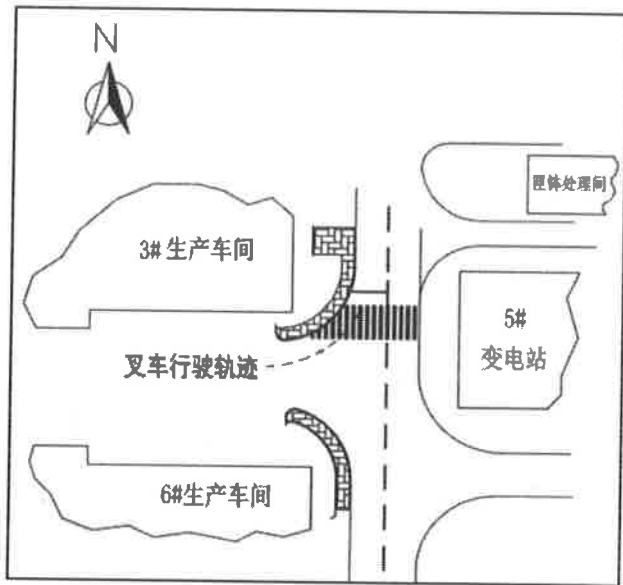
1. 事故现场勘验。事故地点位于厦门璟鹭新能源公司3#车间与5#变电站交叉路口斑马线（东西向），路面为干燥平整双向沥青车道，设有单虚线车道分界线。事发时叉车向左转逆行，行人王某邦从6#车间方向过斑马线向北靠左行走（见图2）。

图2：事故路口交通状况

经对叉车散落的货物进行复原，叉车货叉前侧货物高度为194cm，叉车运输行驶过程中货叉正常离地面至少 20cm，即货物顶部离地高度大于 214cm。经测量，场内闽 D20XXX 叉车座椅离地高度为 120cm，座垫为软质材料，驾驶员黄某溪身高 170cm，

正常坐姿前方货物挡住其正向行驶视线。

(二) 厦门璟鹭新能源公司要深刻吸取本次事故教训, 继续加强对外包单位的安全生产工作统一协调、管理, 加大安全检查排查。加强安全教育培训和技术交底质量, 加强隐患排查和安全风险分级管控, 督促作业人员严格遵照执行各项管理制度和操作规程, 完善厂区道路交通安全标志标线, 采取技术、管理措施, 及时发现并消除事故隐患。

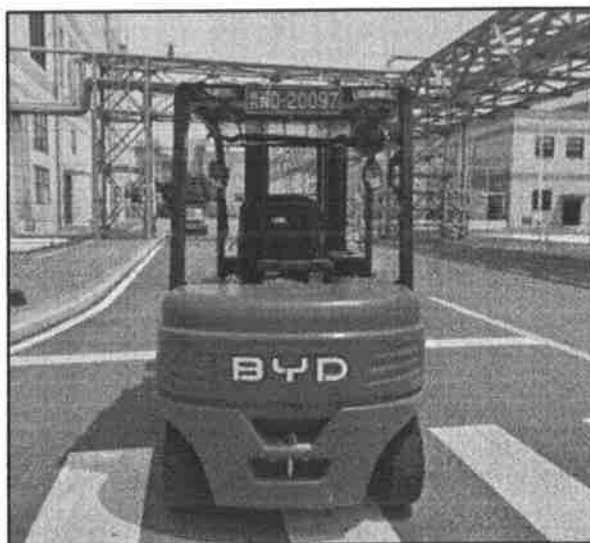
**2. 肇事叉车。**场内闽D20XXX 叉车（见图3），型号为蓄电池平衡重式叉车，制造单位：韶关比亚迪实业有限公司，使用单位：厦门裕捷货运公司，设备类别：机动工业车辆。制造日期：2025 年 7 月 15 日，驾驶方式：坐驾额定起重量：3500kg，自重：4990kg，空载

**图3：比亚迪电动叉车**

最大运行速度：18.0km/h，额定起重量最大运行速度 16.0km/h，空载最大起升高度：4000mm。2025 年 8 月 14 日，厦门裕捷货运公司办理了特种设备使用登记手续，特种设备使用登记号：车 11 闽 D13905（25）。2025 年 8 月 11 日，厦门市特种设备检验检测院完成该叉车场（厂）内专用机动车辆定期检验（下次检验日期 2027 年 8 月），符合 TSG81-2022《场（厂）内专用机动车辆安全技术规程》的技术要求。

通过事故现场勘查、询问和事故现场视频资料分析，结合厦门市特种设备检验检测院对肇事叉车定期检验情况，基本排除场内闽 D20XXX 叉车自身性能缺陷导致事故的可能性。

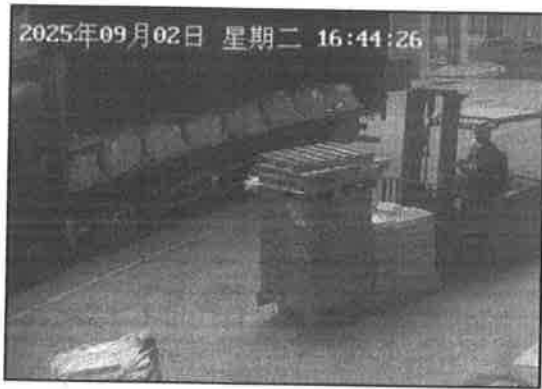
**叉车驾驶员黄某溪违规驾驶。**黄某溪安全行车意识不强，未严格执行公司《叉车驾驶作业指导书》，3#车间2台摄像头监控视频显示其在视线被前方货物遮挡受阻的情况下，未采取可靠安全措施正向行驶违规占用对向车道左转，行至事发交叉路口斑马线处未见减速缓行或停车观察（见图4、图5）。

图4：叉车载货高度情况

2025年9月25日，厦门市科严安全工程师事务所有限公司受区应急局委托出具安全技术分析意见：场内闽D20XXX叉车所装载的货物在运输状态下货物的顶部离地高度大于194cm，可将正常身高的成年人遮挡，以致叉车驾驶员无法目视观察前方的路况及行人。因此，叉车驾驶员超限装载货物，在视线被货物遮挡的情况下驾驶叉车在厂区道路上正向行驶，是造成本次事故的直接原因。

（一）厦门裕捷货运公司要认真吸取事故教训，切实做好特种设备安全生产管理工作，督促作业人员严格遵照执行各项管理制度，落实事故隐患排查治理机制，强化作业现场安全管理，切实加强现场作业人员的安全教育和技能培训，切实防止类似事故再次发生。

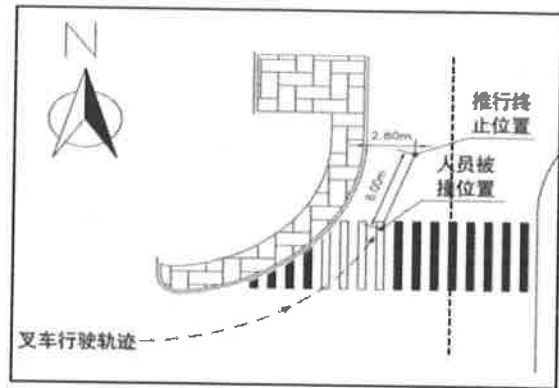
图5：叉车行驶轨迹
