# 厦门海沧中央储备粮厦门直属库有限公司 粮食仓储物流项目“12·30”一般 高处坠落事故调查报告

2023 年 12 月 30 日晚上 20 时 50 分许，位于厦门市海沧区青礁东路与柯井路交叉口中央储备粮厦门直属库有限公司粮食仓储物流项目工地发生一起一般高处坠落事故，导致 1 人死亡，直接经济损失约 125 万元。

经调查认定，厦门海沧中央储备粮厦门直属库有限公司粮食仓储物流项目“12•30”高处坠落事故是一起因违章作业、风险辨识管控不到位引发浅圆仓仓顶钢桁架整体倒塌，导致1人死亡的一般生产安全责任事故。

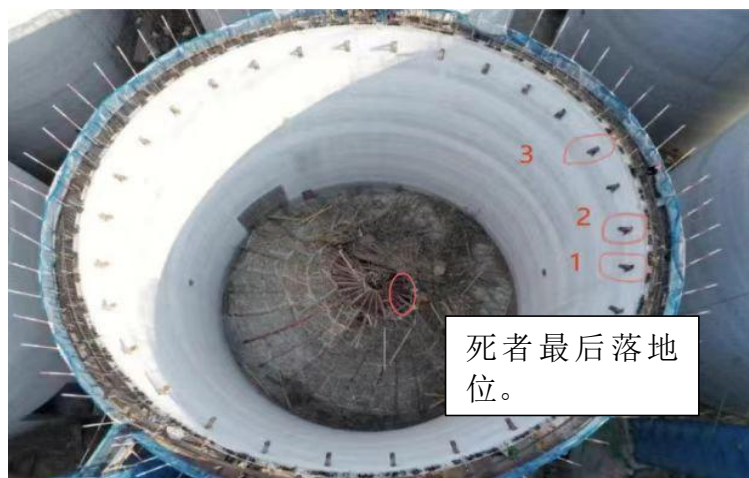
事故现场位于该项目 7203 筒仓内，筒仓底部东北侧堆放着钢桁架架体、大量扣件式钢管、顶托、扣件及两个吊斗。钢桁架架体已局部变形损坏。筒仓仓壁内侧上部已安装 30 个牛腿，其中有 3 个牛腿工字钢有明显变形损坏，有 22 个防脱钢筋单边脱落，有 6 个防脱钢筋全部脱落。（事故现场相关照片详见现场勘验记录）

图 5 事发筒仓现场整体坍塌情况图

经区建设与交通局外聘专家组对事故现场进行勘验及相关荷载计算，综合分析判断事故直接原因为：事发当天约 20 时 50 分，堆放在 7203 筒仓仓顶钢桁架中心平台外缘的钢管突然产生高处滚落，由于钢桁架中心平台与平台下部有约 3 米的落差，这些钢管瞬间滚落导致 3#牛腿被压弯且防脱钢筋被冲脱。3#牛腿 H 型钢梁表面产生的振动冲击力进一步造成放置在中心平台中部的更多材料同时滚落，瞬间产生较大的冲力，导致 1#、2#牛腿工字钢先后折弯变形，造成整个浅圆仓仓顶钢桁架瞬间侧倾从标高 23 米倒塌落到地面，正在钢桁架上卸放材料的工人段九莲随同坠落，经抢救无效后死亡。

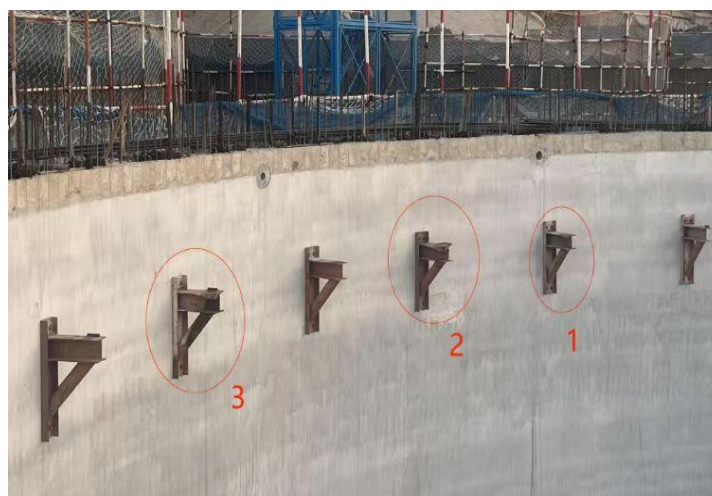
事故现场位于该项目 7203 筒仓内，筒仓底部东北侧堆放着钢桁架架体、大量扣件式钢管、顶托、扣件及两个吊斗。钢桁架架体已局部变形损坏。筒仓仓壁内侧上部已安装 30 个牛腿，其中有 3 个牛腿工字钢有明显变形损坏，有 22 个防脱钢筋单边脱落，

图 6 事发筒仓 3 个钢牛腿变形图

（二）施工总承包单位中建四局建设发展有限公司要深刻吸取事故教训，建立健全安全生产责任制及安全管理规章制度，落实安全管理人员及专业分包单位的安全管理职责；加强对作业人员的安全教育培训，切实提高现场管理人员和作业人员的安全意识和自我防范能力；后续筒仓施工要加强钢桁架与钢牛腿之间的可靠连接，重新编辑施工方案并组织专家论证方可实施。积极开展风险辨识和隐患排查，严防违章施工，防止此类事故再次发生。

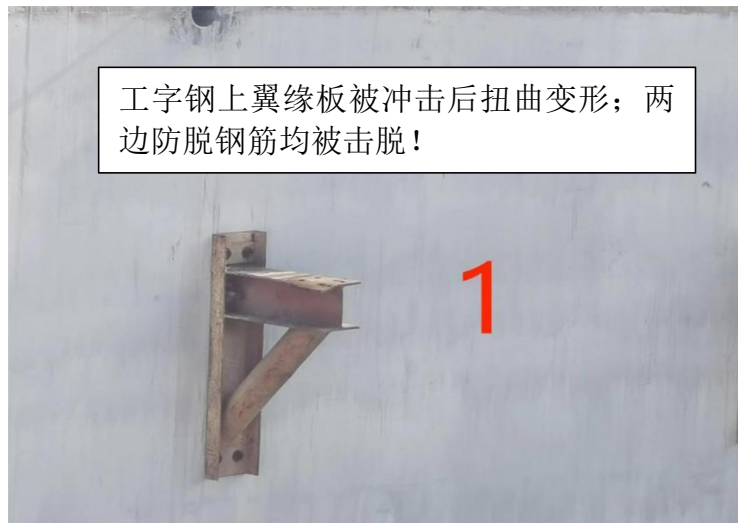
图 7 事发筒仓 1#钢牛腿图片

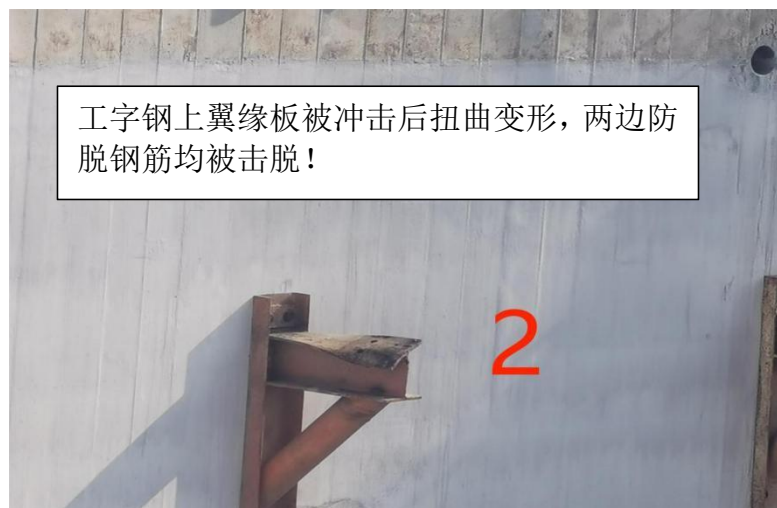
图 8 事发筒仓 2#钢牛腿图片

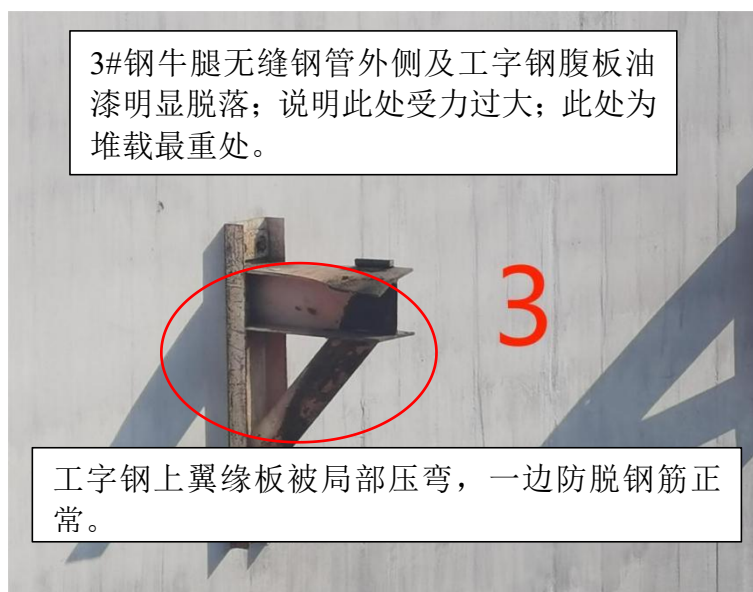
图 9 事发筒仓 3#钢牛腿图片

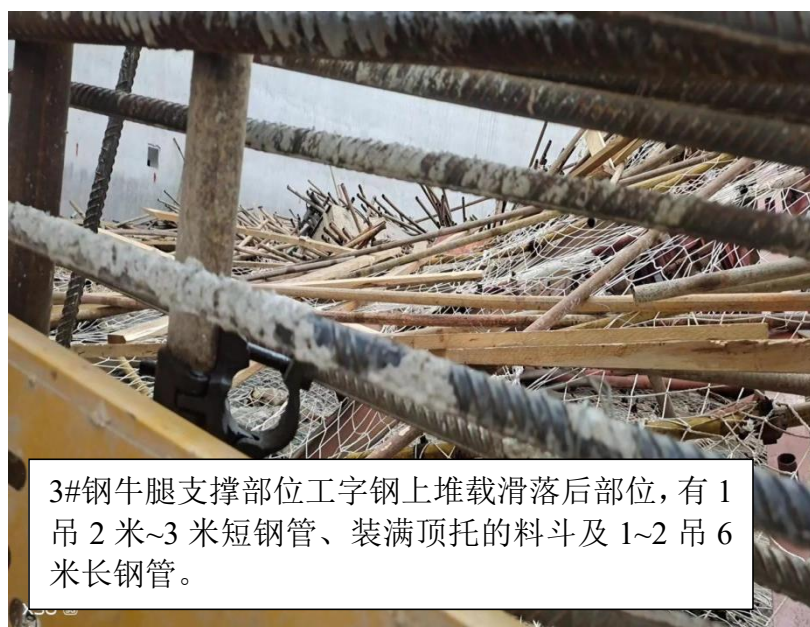
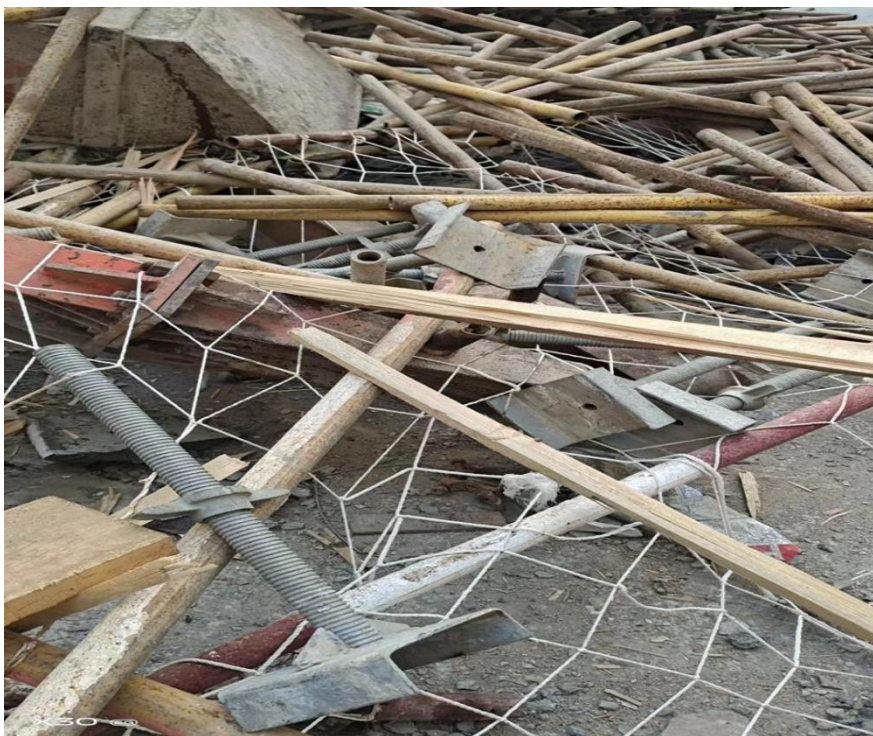
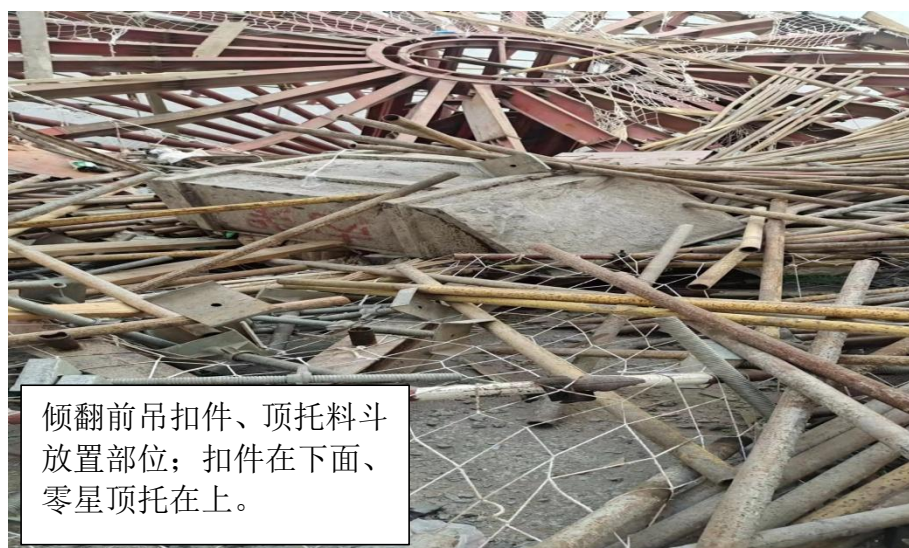
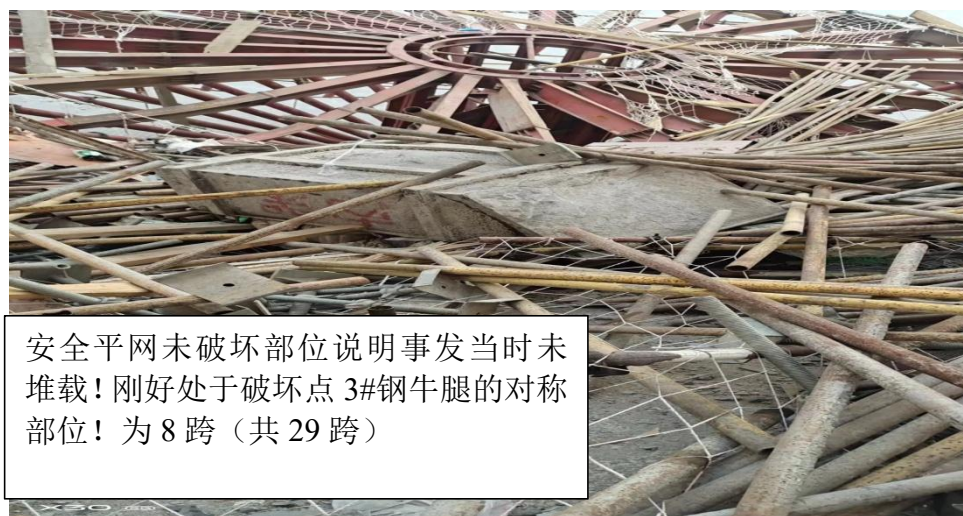
图 10 事发筒仓主要吊物具体在浅圆仓仓顶支架坍塌后图片

图 11 事发筒仓主要吊物具体在浅圆仓仓顶支架坍塌后图片

图 12 事发筒仓主要吊物具体在浅圆仓仓顶支架坍塌后图片

图 13 事发筒仓主要吊物具体在浅圆仓仓顶支架坍塌后图片
