# 海沧新阳厦门永圆食品有限公司 “7·10”一般触电事故调查报告

2023 年 7 月 10 日 15 时 47 分许，位于海沧新阳新光路 5 号厦门永圆食品有限公司斩拌车间周转区发生一起一般触电事故，致 1 名工人死亡。

经调查认定，海沧新阳厦门永圆食品有限公司“7·10”事故是一起因作业现场管理不到位，员工未正确使用安全防护用品，违章带电作业造成的一般生产安全责任事故。

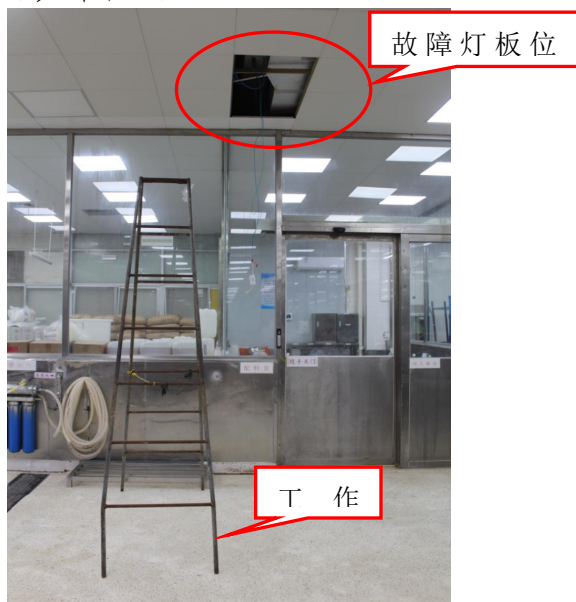
图 1 事故位置示意图 工作梯

位于厦门市海沧区新光东路 5 号一层厂房厦门永圆食品有限公司斩拌车间周转区（见图 1）。

作业时使用的工作梯为钢管制成的人字梯，顶部离地 250cm，顶部第一格踏步离地 212cm，第二格踏步离地 178cm，梯脚上未见防滑绝缘脚垫（见图 1）。

徐某辉安全意识薄弱，缺乏自我保护意识，使用不符合规范的作业梯<sup>[1]</sup>带电违章操作。未穿戴绝缘手套、隔离绝缘靴等安全防护用品，使用剪刀剪切电源线，致使其本人触电身亡。

[1] GB 12142-2007 便携式金属梯安全要求 8.2.8.2：除专门设计用于电气线路使用的梯子外，金属梯不应在可能与带电线路接触场合使用。

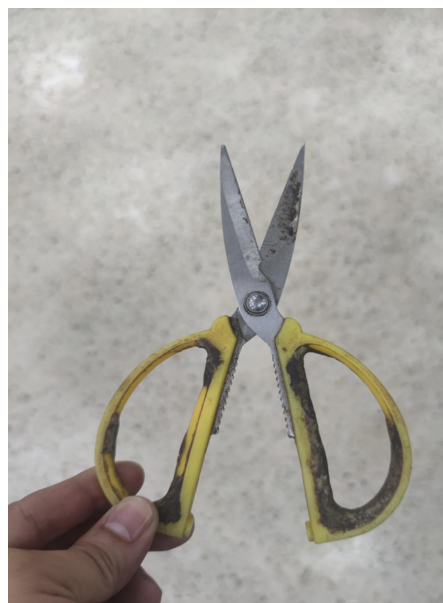
图 2 剪电线的剪刀

徐某辉用于剪断电源线的工具为一把塑料手柄的不锈钢剪刀（见图 2）。

2023年7月31日，厦门市科严安全工程师事务有限公司出具《安全生产技术分析报告》，结论为死者在人体无任何对地绝缘措施的条件下，使用不具备可靠绝缘措施的剪刀剪断带电的导线，是导致其发生触电的直接原因；现场作业人员无头部防护措施及防坠落措施，造成触电后坠落引发二次伤害。

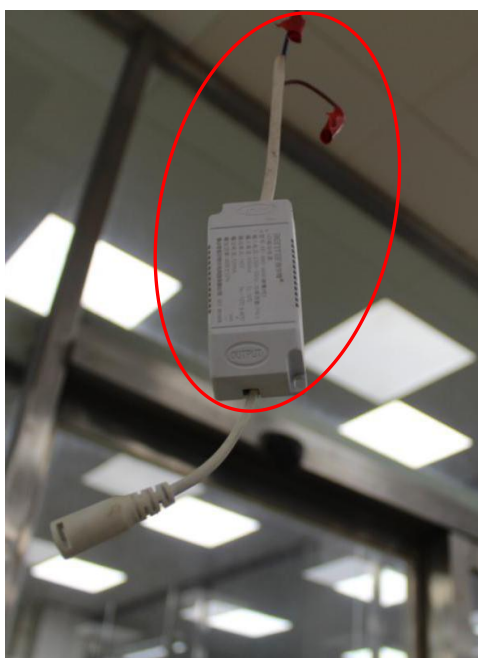
图 3 变压器

2023 年 7 月 11 日下午，区应急管理局邀请技术专家参与对现场进行勘验，经分析检测认定：（1）绿色电源线的末端，有明显的剪断痕迹，通过比对确认，与变压器（见图 3）的咖啡色导线末端所连接的导线线径一致、剪切口相吻合，确认为被死者剪断的电源线（见图 4）；（2）经使用万用表及验电笔对蓝色及绿色电源线进行检测，确认这对电源线为交流电，电压为 220V，其中绿色电源线为火线，蓝色电源线为零线。
