# 海沧新阳溧阳健达电梯有限公司“6·28” 一般高处坠落事故调查报告

2023年6月28日上午11时30分许，位于厦门市海沧区新阳工业区翁角路330号的厦门特宝生物工程股份有限公司蛋白质药物生产改扩建和研发中心建设项目二期工地，溧阳健达电梯有限公司在安装电梯时发生一起死亡1人的一般高处坠落事故，直接经济损失约150万元。

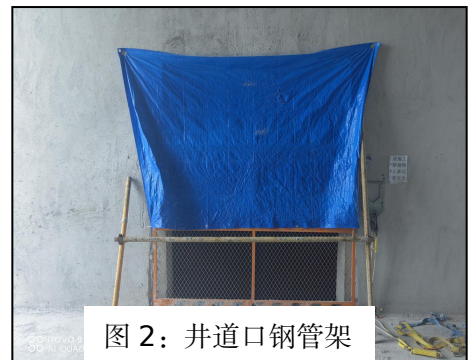
图 2：井道口钢管架

10 时 30 分许，周某文等人将 17 楼井道口门洞的护栏移走（见图 4），绕过刚安装的定滑轮向电梯井负 1 楼布放了约 150m 的钢丝绳后，定滑轮另一侧的钢丝绳用塑料扎带临时固定在井道口前的钢管架上。之后，将钢

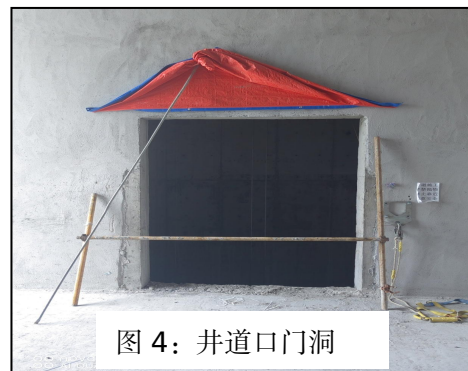
图 4：井道口门洞

（2）溧阳健达公司在组织布放钢丝绳作业时，作业现场组织不严密，为了方便作业，移除了原本设置的安全防护栏，在之后进行临边作业时未采取有效的安全防护措施，存在安全隐患。

（三）通力电梯有限公司厦门分公司要加大对电梯安装分包单位的协调管理，组织相关施工单位修改完善电梯安装施工作业程序，在电梯井道临边作业无法设置安全网等安全防护措施的条件下解决高处临边作业安全问题，从根本上消除临边作业安全隐患，确保安全无事故。

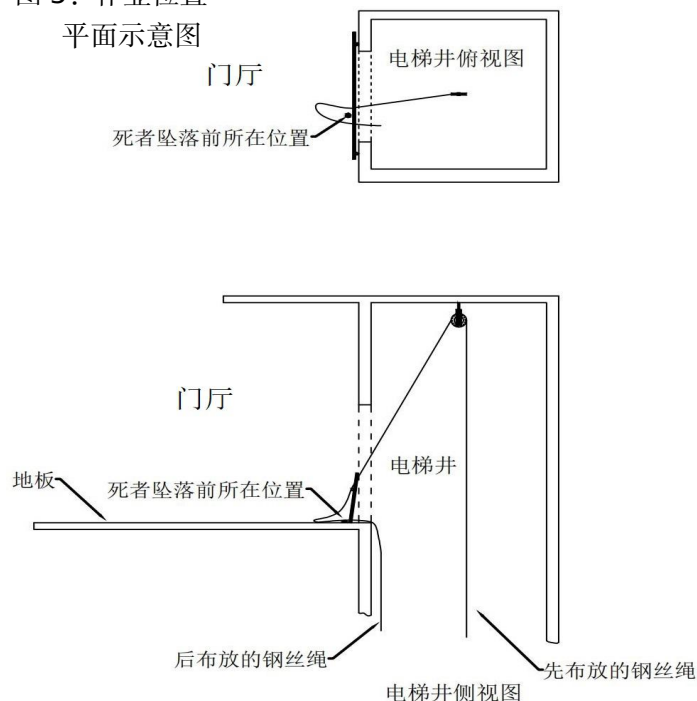
图 5：作业位置

位于厦门特宝生物工程股份有限公司蛋白质药物生产改扩建和研发中心建设项目二期第 17 楼，作业面呈南北走向，井道口门洞位于门厅北侧（见图 5）。

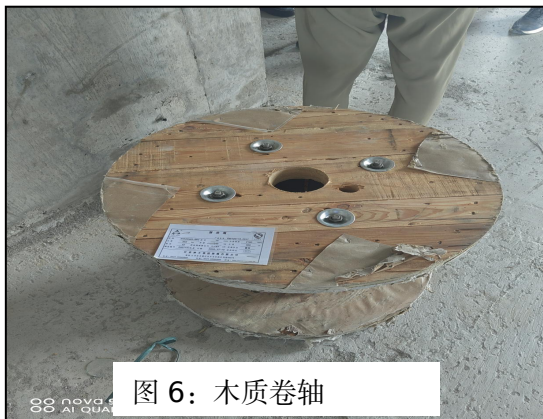
图 6：木质卷轴

2.肇事钢丝绳：长度300m，直径14mm，净重243Kg（见下图6、7）。

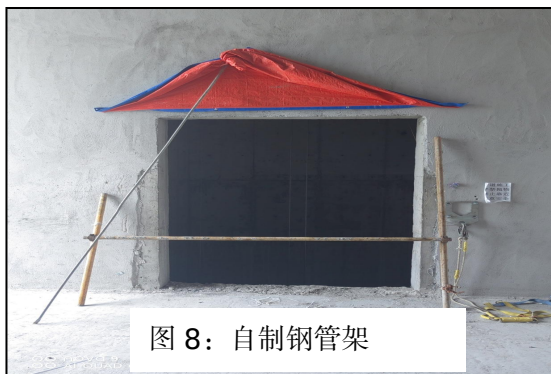
图 8：自制钢管架

4.自制钢管架：横杆 1 根，长约 2.8m，竖杆 2 根（左边长约 1.8m、右边长约 2.6m），钢管直径约 50mm，横杆距地面约 0.73m，横杆上有钢丝绳摩擦的痕迹（见下图 8、9）。

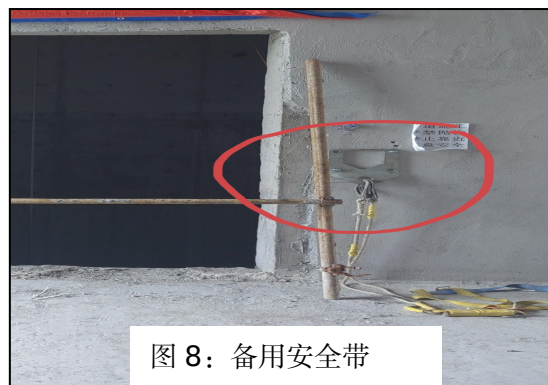
图 8：备用安全带

5.备用安全带：电梯缺口的右侧墙壁距地面 1.2m 处固定一块钢板，上面挂着一条安全带，完好无破损（见图 8）。

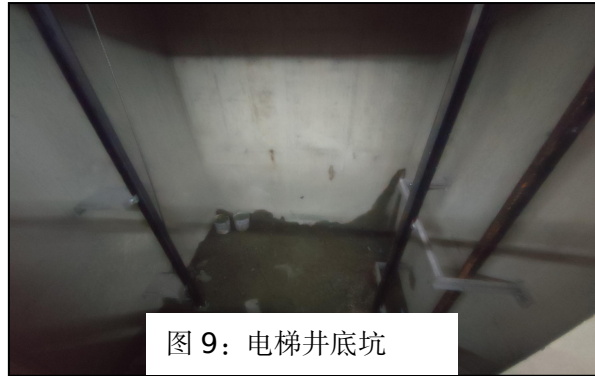
6.电梯井底坑：位于该项目的负2楼，底坑长3.4m,宽3.3m,面积为11.22 m<sup>2</sup>，从17楼到底坑高度约105m（见图9）。
