# 厦门市集美区席崎顺建材加工厂

## 2·13 一般机械伤害事故调查报告

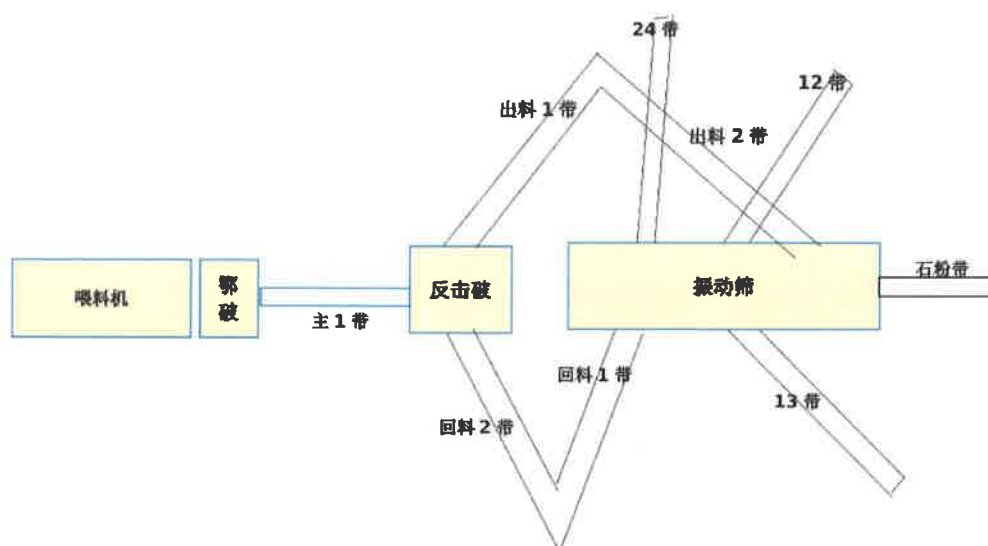
图 1：石块破碎筛分加工流水线分布图

减速机等设备组成，分布情况如下（图 1）。各设备的电源开关除反击式破碎机设在其所在位置的旁边外，其余均设在控制台。
