# 厦门顺源昕物流有限公司 10·23 一般车辆伤害事故调查报告

2022 年 10 月 23 日 6 时 39 分许，厦门顺源昕物流有限公司驾驶员王某在海沧区海沧街道后井村衙里 8 号附近自卸沙土时，发生车辆侧翻事故，造成王某当场死亡。

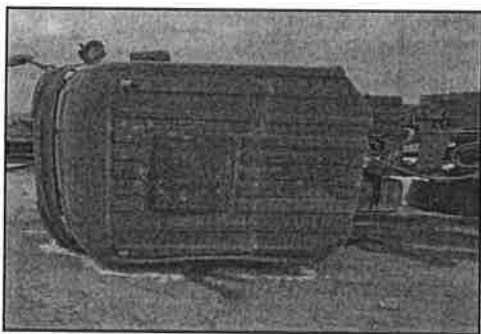
23 日 6 时 50 分许，孙某驾驶车辆进入衙里 8 号附近空地时发现闽 DG0522 车辆已经侧翻倒地，地面散落沙土 10 余米长（见图 1、图 2）。孙某赶紧上前查看，发现王某被压在侧翻的左侧车门下，头露在外面，地面上有血迹。孙某立即向总经理李某报告，并叫来挖掘机吊起车头将王某救出。120 救护人员接警到现场后，确认王某已无生命迹象。

图 1：车辆侧翻

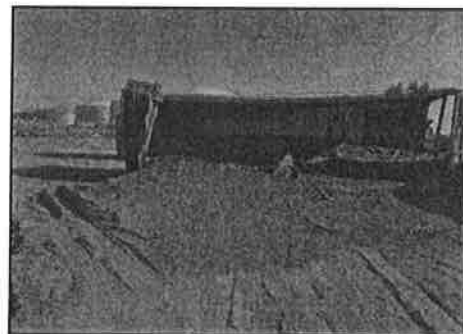
图 2：沙土散落地面

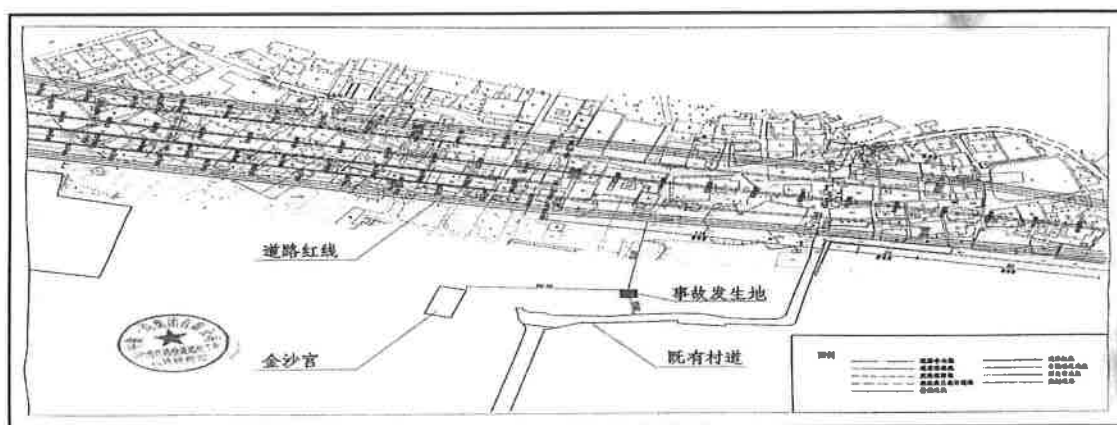
(1)事故发生地点 位于海沧后井村衙里8号附近(见图3)。

图3: 事故发生平面图

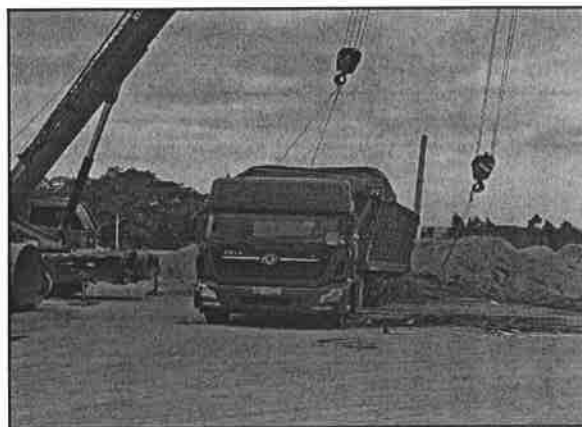
(2) 事发车辆情况 闽 DG0522 重型半挂牵引车业主为顺源昕公司, 型号: 东风牌 DFH4250A, 准牵引质量: 40 吨, 车辆尺寸: 6960 毫米 × 2500 毫米 × 3700 毫米, 核发机关: 厦门市交通运输局, 道路运输证号: (闽) 交运管 (厦) 字 350201XXXXXX 号, 发证日期: 2022 年 9 月 19 日, 闽通卡: 350120XXXXXXXXXX70691 (见图4)。

图4: 闽 DG0522 重型半挂牵引车

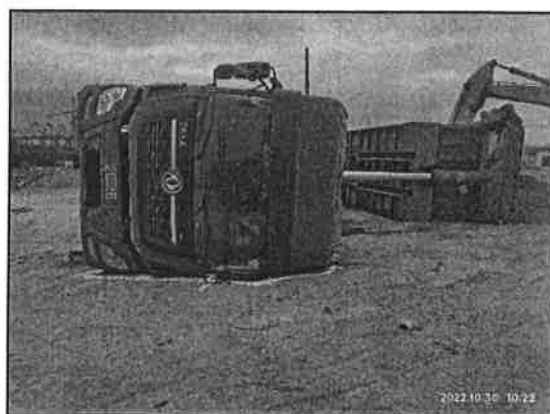
住址: 广东省河源市东源县城站北工业园 B11—1 地块 A1 号, 使用性质: 货运, 处廊尺寸: 8.5 米  $\times$  2.55 米  $\times$  3.4 米, 为敞顶集装箱。重型平板自卸半挂车液压顶升装置已完全伸展, 顶升行程约为 3.85 米 (见图 5)。

图 5: 粤 P5505 (挂) 及液压顶升装置

闽 DG0522 车辆发生左侧倾倒是由于车辆在卸车时因沙子湿度较高产生粘结，当车架平板上的集装箱顶升至最高处时，集装箱内靠车头端的大量沙子因粘结而未滑落，从而导致重心升高，由于车架在牵引车鞍座上为左右居中的单点支撑，稳固性较差，半挂车的平板在顶升过程会产生晃动，致使车辆在车架顶升至最高处时向左侧发生倾倒；由于驾驶员未正确系安全带，在车辆发生倾翻时未能被安全带束缚在驾驶座上，驾驶员偏离驾驶位被倾倒的驾驶室挤压致死。

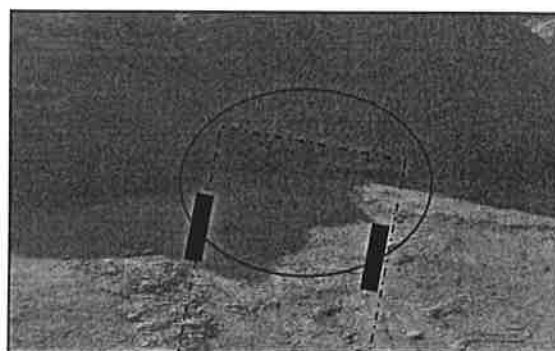
(3) 自卸车卸沙痕迹 事发现场, 牵引车头随拖挂的半挂车一同向左侧倾翻, 倾倒在地面的沙子分布区域与集装箱长度对应, 重型平板自卸半挂车右后轮胎印迹位于高处 (见图 6)。

图 6: 右后轮胎印迹

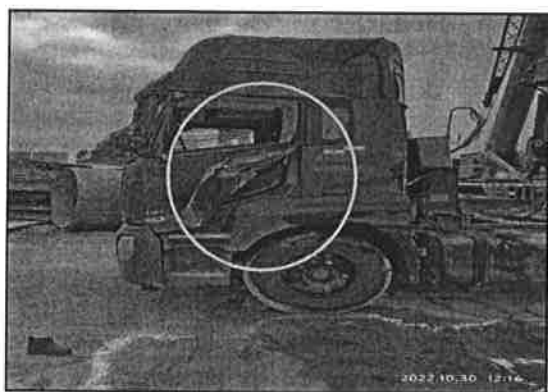
(4) 重型半挂牵引车受损情况 驾驶室內的驾驶座安全带处于扣紧状态, 左侧车门的玻璃已爆裂, 车门右下角变形向上折起, 左侧车头上边缘凹陷, 车内物品撒落地面 (见图 7、图 8)。

图 7: 左侧车门

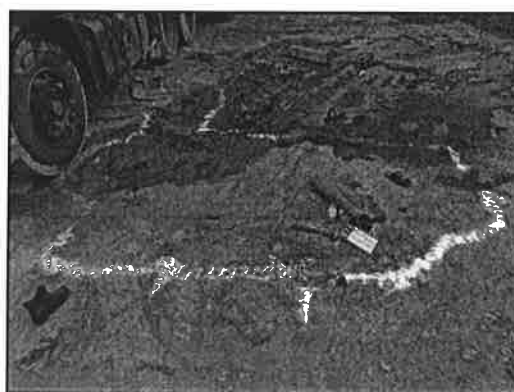
图 8: 侧翻地面轮廓

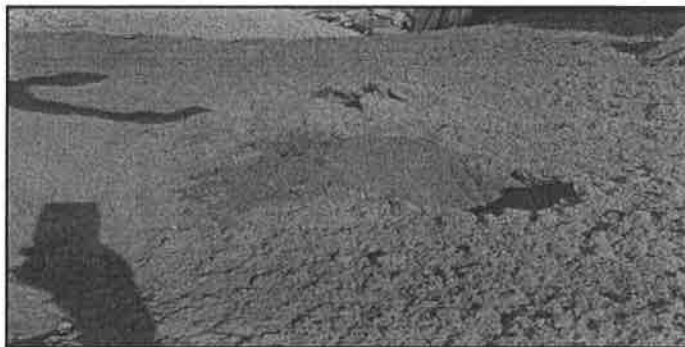
现场散落的沙土用手捏时粘结成团、粘手，可见沙土含水量、含泥量较高(见图9)。

图9：散落沙土
