# 厦门达达集装箱服务有限公司

## 8·20 一般车辆伤害事故调查报告

2022 年 8 月 20 日 10 时 36 分许，位于中国（福建）自由贸易区厦门片区温厝村宁坑社 501-1-119 的达达堆场内发生一起车辆伤害事故，造成 1 人死亡。

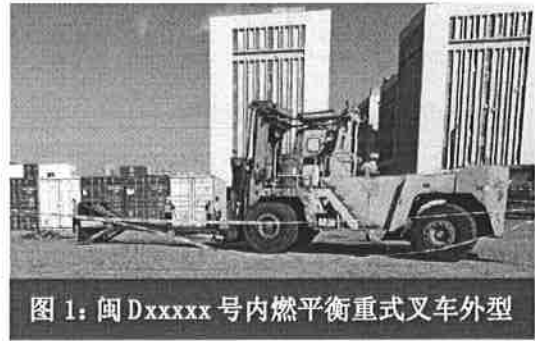
图 1：闽 Dxxxxxx 号内燃平衡重式叉车外型

1. 闽 Dxxxxxx 号内燃平衡重式叉车（以下简称大叉车），大连叉车有限责任公司生产制造，机械型号：FD250，出厂编号：F2500137，许可证编号：TS2410420，燃料类型为柴油，整机质量 38000 公斤，出厂日期为 2016 年 9 月 15 日，所有权属于顺 xx 有限公司，2018 年 6 月 20 日调拨给厦门达 xx 有限公司及其下属公司使用。经厦门市市场监督管理局特种设备安全监察处和海沧区市场监督管理局特种设备安全监察科查询《特种设备目录》和现场确认，该工程机械不属于特种设备（图 1）。

周某某驾驶闽 Dxxxxx 号大叉车在达达堆场多车临近操作场地，改变车辆行驶轨迹左转弯前进时，大叉车前推板撞到位位于其视觉盲区由死者何某某违规驾驶的小叉车，造成小叉车向左侧倾倒。何某某未系安全带，碰撞发生后身体偏离驾驶位被侧翻的小

（五）驾驶员周某某，未严格落实岗位安全责任，未遵守机动车驾驶人安全文明操作规范，在多车临近操作场地，改变车辆行驶轨迹左转弯前进时，未有效确认前后及两侧交通情况，作业安全风险预判不足，导致前推板碰撞到位于视觉盲区的小叉车，对事故发生负有责任，建议由海沧区应急管理局依法进行调查处理。

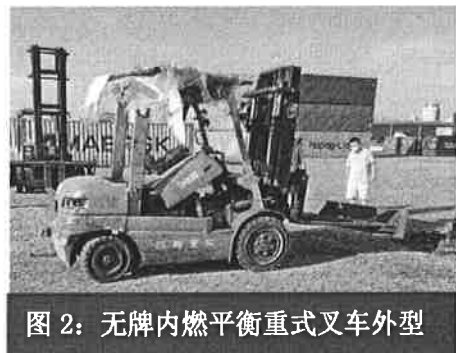
图 2：无牌内燃平衡重式叉车外型

2. 无牌内燃平衡重式叉车（以下简称小叉车，无牌，加装前推板改为清理垃圾的推车），厦门厦工叉车有限公司生产制造，车辆型号：CPCD30H，出厂编号：8326，额定起重量：3000

公斤，系达达集装箱公司从个体户购买，该车辆属于特种设备，未办理特种设备相关注册使用登记证（图2）。

（六）厦门达达集装箱服务有限公司，特种设备管理制度不完善，未为无牌小叉车办理特种设备注册登记手续而投入使用，建议由海沧区市场监督管理局依法进行调查处理。
