# 福建天鼎通建设工程有限公司

## 12·5 一般物体打击事故调查报告

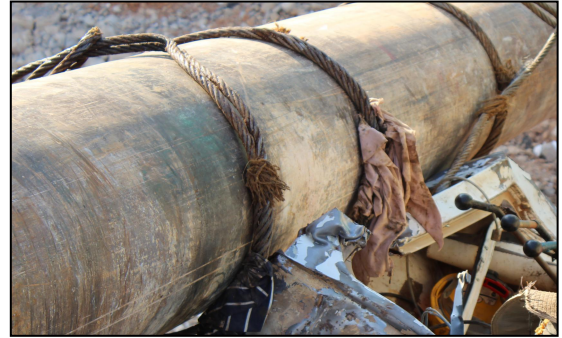
冉X鹏在静力压桩机主机位驾驶，3人协作将静力压桩机缓慢向前移动约20米至预定位置。随后，冉X鹏、冉X文到主机位下方处理油管渗油故障，冉X准备将静力压桩机夹桩箱上夹带的钢管状送桩器吊放至地面。该送桩器长约12米、直径0.5米、重约6吨，冉X已预先在送桩器上端绑上钢丝绳并垫上抹布(见图1)，

图1:送桩器上钢丝绳绑扎情况

置，使用钢丝绳做成活绳套缠绕在钢管桩圆周上，钢丝绳上缠绕布料用于增大钢丝绳与钢管桩之间的摩擦力；当起重机的吊钩起升时，钢管桩上的钢丝绳在受力情况下拉紧，绷紧在缠绕的钢管桩上，起重机的吊钩继续起升并将钢管桩进行水平移动过程中，钢管桩相对钢丝绳之间产生位移向下滑动，钢管桩的底端落在地面上，钢管桩落地后，其悬吊的钢丝绳受力减少，导致钢丝绳在钢管桩上由原本坚固的状态变为松弛，从而进一步造成钢丝绳向上方向滑脱，滑脱后的钢管桩向桩机操作室方向倾斜，致使缠绕在钢管桩上的钢丝绳产生水平方向的拉力，由于吊钩的防脱钩保险卡缺失，钢丝绳在水平拉力的作用下从吊钩上脱离，钢管桩在失去水平拉力的情况下，最终倾倒压在桩机的操作室上，导致操作人员死亡。

分析结论为：本次事故中进行起重作业时，钢丝吊索在钢管桩上绑扎易滑动不牢靠，以及吊钩的防脱钩保险卡缺失是引发脱钩的直接原因。

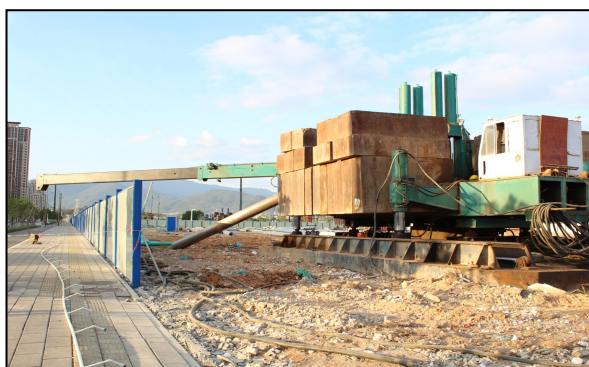
（1）1 台湖南山河智能机械股份有限公司生产的 ZYJ800B 型液压静力压桩机（主要由边桩器、主驾驶室、压桩台、夹桩箱、起重机、升降行走机构、配重等部分组成）停在海沧 2021HP02 地块建筑工地西南侧，靠左侧围墙约 5.6 米，静压机吊臂伸出长约 14 米下趴在围墙上方，吊钩着地（见图 2、图 3）；

图 2：静力压桩机停放的位置

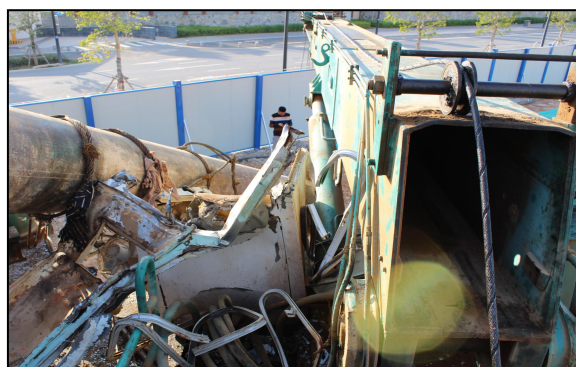
图 3：静力压桩机大臂状态

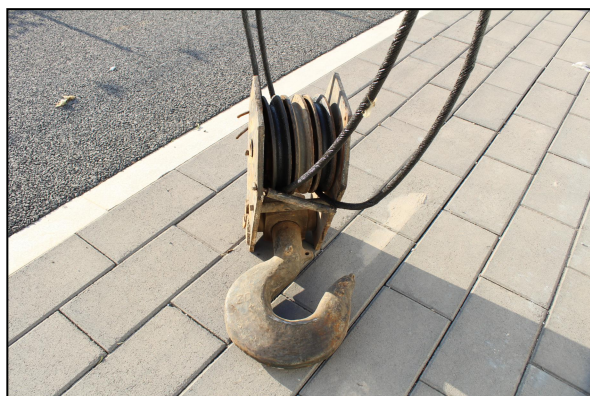
（2）该台静力压桩机吊钩防脱销缺失，吊钩两侧 6 根固定销有 5 根已松脱（见图 4、图 5）；

图 4：静力压桩机吊钩防脱销缺失

1. 冉 X 在夜间吊装送桩器时无专人在现场指挥，因视线不良等原因易造成操作失误；
2. 吊机挂钩防脱钩保险卡及部分固定销缺失，证明相关保护装置在事故发生时未起到防钢丝吊索活套松脱作用；

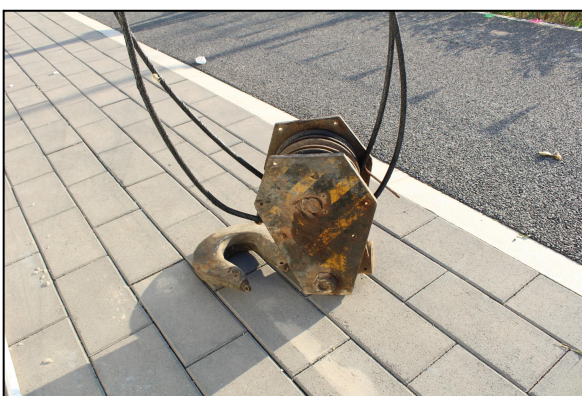
图 5：静力压桩机吊钩固定销缺失 5 根

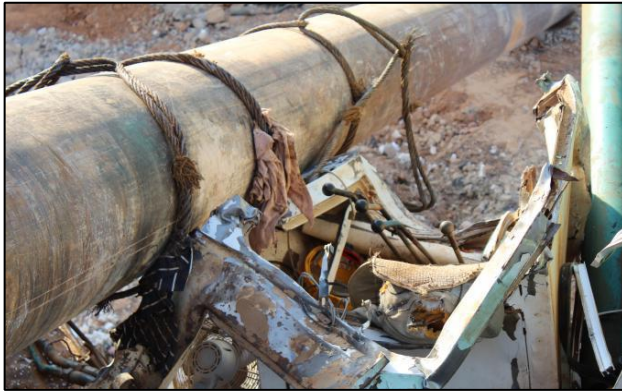
（3）吊机驾驶室严重塌陷变形，送桩器斜靠在吊机驾驶室

上，其上端约三分之一处绑有起吊的钢丝绳，着地端地面未见明显重物砸落的痕迹（见图 6、图 7）；

图 6：变形的吊机驾驶室

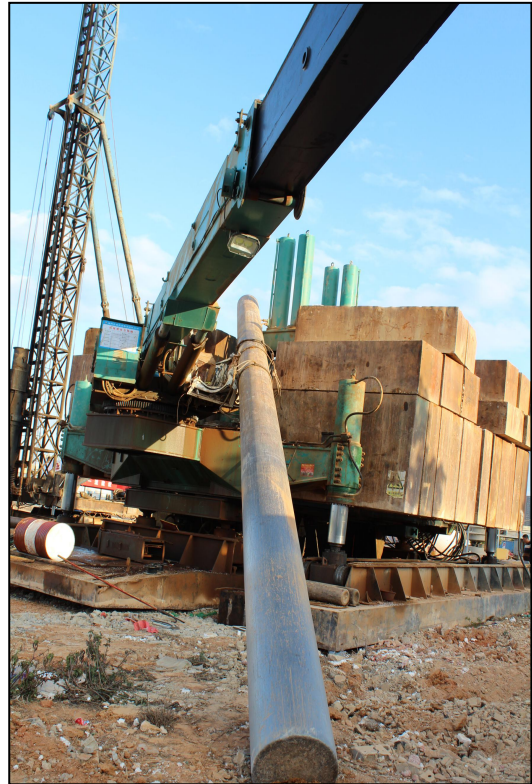
图 7：送桩器和吊机驾驶室位置关系

3. 送桩器底部于地面接触点无明显重物砸落痕迹，排除钢丝吊索断裂等原因导致送桩器从高处坠落。
