# 厦门绿保能环保科技有限公司

## 8·31 一般触电事故调查报告

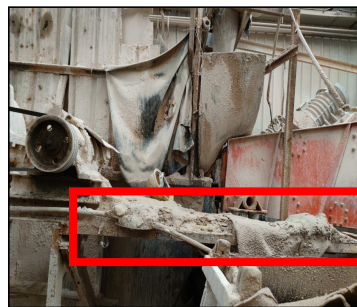
(1) 根据厦门绿保能环保科技有限公司厂长蓝 XX 和包工头方 XX 二人现场指认，死者是躺在洗沙车间震动筛、洗浆桶与摩天轮之间的一处作业平台上（见图 1）。

图 1 第一现场 检修平台

(2) 该平台为钢制，高度距离地面约 1.5 米，长约 1.5 米，宽约 0.5 米；平台上堆积大量泥沙，该平台与震动筛连为一体。平台下方地面有大量积水，环境较为潮湿。

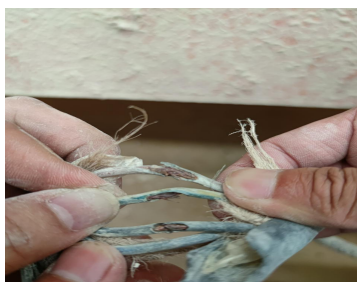
(3) 震动筛由两台震动电机带动，震动电机电源线被泥沙包覆，电源线为橡胶护套线。其中一台电机电线橡胶护套已破损，内部有 4 根导线，其中 3 根导线绝缘层破损，2 根为相线，1 根为零线（见图 2）。

图 2 绝缘层破损的导线

为：震动筛上震动电机的供电线路未采取固定防护措施，造成了线路破损并产生了漏电，且接地保护措施缺失，漏电时无法对地短路以致使断路器动作跳闸，埋下了安全隐患，线路绝缘层破损的状态具备了发生触电事故的条件。

厦门绿保能环保科技有限公司洗沙设备震动电机导线漏电，导致陆 XX 在作业过程中不慎遭受电击，在电击和高温作用下，引发急性心功能障碍而死亡。

（一）厦门绿保能环保科技有限公司要切实负起安全生产主体责任，深入开展安全隐患排查治理工作，加大对机械设备、电器用电情况的排查力度，及时消除安全隐患，防止此类事故再次发生。

（二）厦门绿保能环保科技有限公司要加大对生产车间的安全管理，建立和完善岗位及机械设备安全操作规程，加强对机械设备的检查保养，杜绝机械设备带故障作业。

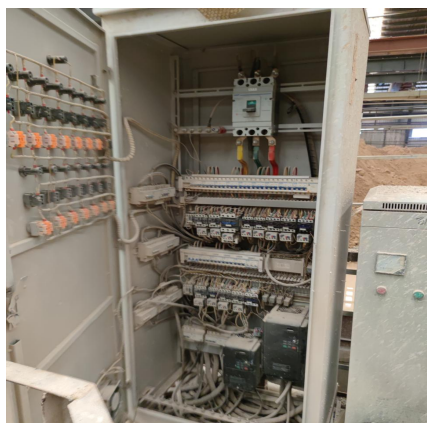
图 3 配电柜未见接地线

(4) 向震动电机供电的配电柜有 4 根导线，分别为 3 根相

线和 1 根零线，未见接地线。（见图 3）

由于设备未有效接地，断路器未动作跳闸，设备仍处于工作状态，在遭受电击和左胸侧壁与设备长时间摩擦产生的高温作用下，引起陆 XX 急性心肌损害，致急性心功能障碍而死亡。

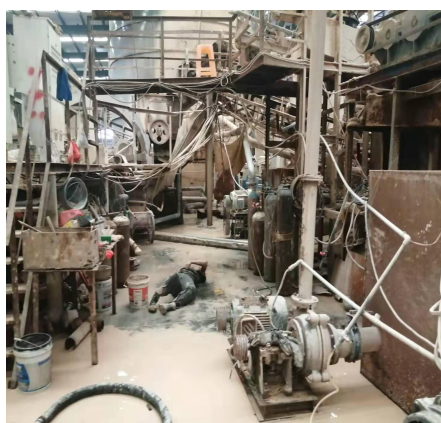
图 4 死者第二现场

（5）死者陆 XX 被发现后，现场人员将其移至地面（见图 4）
