# 南京乐顺钢结构工程有限公司

## 8·25一般高处坠落事故调查报告

2021年8月25日18时00分许，在海沧区新景西三路与新景西二路交叉口西南侧海沧H2021P01地块内，南京乐顺钢结构工程有限公司承包的临时钢结构工程施工现场发生一起高处坠落事故，造成1名工人死亡。

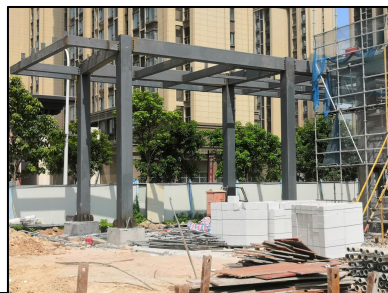
图1：事发临时钢结构南侧

8月25日21时19分，区应急局接到区“两办”值班电话后，立即组织人员赶赴事发现场调查取证。事发钢结构建筑(如图1所示)长40米、宽6米、高6.5米，建筑的长边沿南北走向，短边沿东西走向，坐落于海沧H2021P01地块项目售楼部西侧，新景西五路的东侧，顶部临空位置未见防止人员坠落的防护措施，下方也未见坠落的防护缓冲措施。距钢结构南侧边沿下方

的高处作业为临边作业。事发钢结构高度高 6.5 米，施工用脚手架操作平台 5.7 米高，属于临边作业，应在临空处设置防护栏杆和安全网。

（一）南京乐顺钢结构工程有限公司应吸取该起事故教训，严格落实企业安全生产主体责任，加强对从业人员的安全生产教育和培训，有效提高从业人员的安全技能、安全意识和自身保护能力，加强现场安全管理，切实将各环节安全措施落实到位，确保现场施工安全。

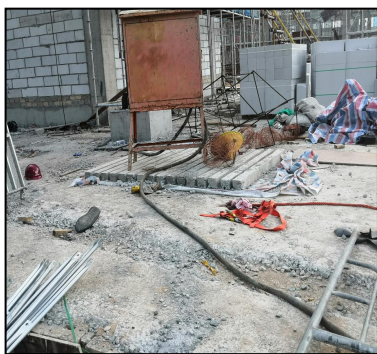
图2：死者坠落点地面

约 5.8 米处地面有一摊血迹；血迹上有一副安全带，安全带挂钩上的保险扣处防护状态（如图 2、图 3 所示）；血迹北侧约 1.4 米处有一只网格布胶底鞋，鞋带处于松弛状态；血迹北侧约 3 米处有一顶红色塑料安全帽，安全帽外表未见裂痕或撞击痕迹，未发现任何血迹，安全帽下颌带处于最大松弛度（如图 4 所示）；钢结构西南角位置有一堆组合式脚手架的配件。

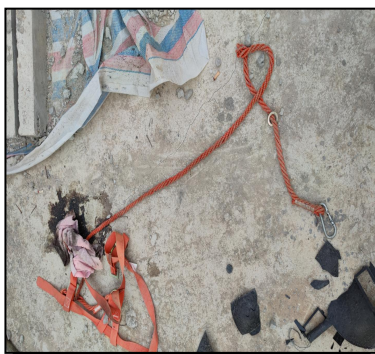
图3：死者使用安全带

钢结构施工现场临边防护措施不到位，宋某春安全意识不强，未正确使用劳动防护用品，收工时不慎从高处坠落。
