# 厦门乾诚鼎盛机电工程有限公司“7.14” 一般物体打击事故调查报告

2021年7月14日10时15分许，厦门乾诚鼎盛机电工程有限公司在承接厦门盈趣科技股份有限公司智能制造生产线建设项目二标段空调主机安装合同组织施工作业时，发生一起死亡1人的物体打击事故。

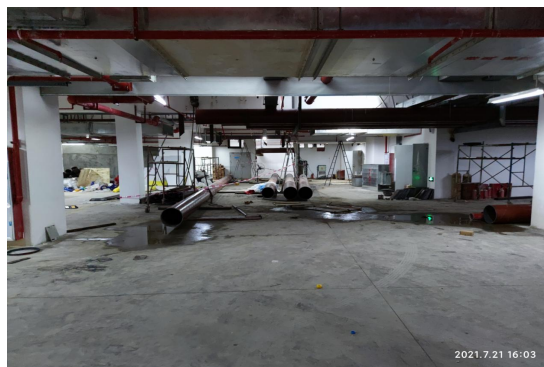
图 1：二期地下室

主机采购及安装合同》（合同编号：YQCG20210521001），合同总金额计 210 万元整，空调主机安装地点设在盈趣科技公司二期地下室（见图 1）。2021 年 5 月 30 日，双方签订的《安全协议

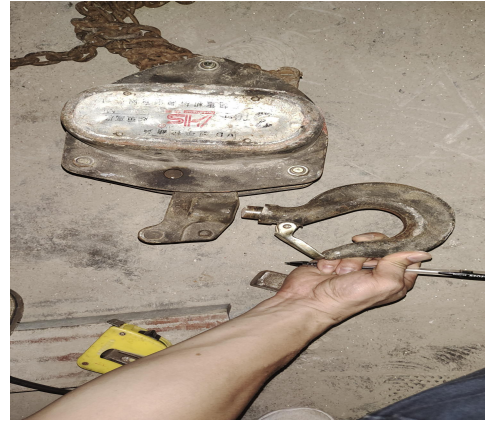
图 2：断裂的上吊钩转轴

10 时许，钢管前端已上升至接近机房穿墙孔的管道悬吊支架高度，刘某要求雷某山停止作业，接着指挥刘某林继续斜拉葫芦抬升钢管。10 时 15 分许，雷某山所在的东南侧手拉葫芦上吊钩转轴突然断裂掉下（见右图 2），吊装的钢管随之坠落并砸中刘某的头部。雷某山、刘某林立即呼叫其他工人协作将钢管移开，并第一时间拨打 120 急救电话，待救护人员到场后诊断刘某已无生命迹象。

乾诚机电公司指挥手刘某安全意识不强，在指挥吊装钢管作业中，未严格遵守公司制定的吊装作业安全操作规程，事故发生时错误的处在吊物的下方指挥。乾诚机电公司在吊装钢管作业中，东南侧手拉葫芦双链被作为单链使用，在西北侧手拉葫芦斜拉起升时，东南侧葫芦上吊钩转轴的径向受力超出极限发生径向断裂，钢管随之坠落砸中下方刘某头上，致重度颅脑损伤死亡。

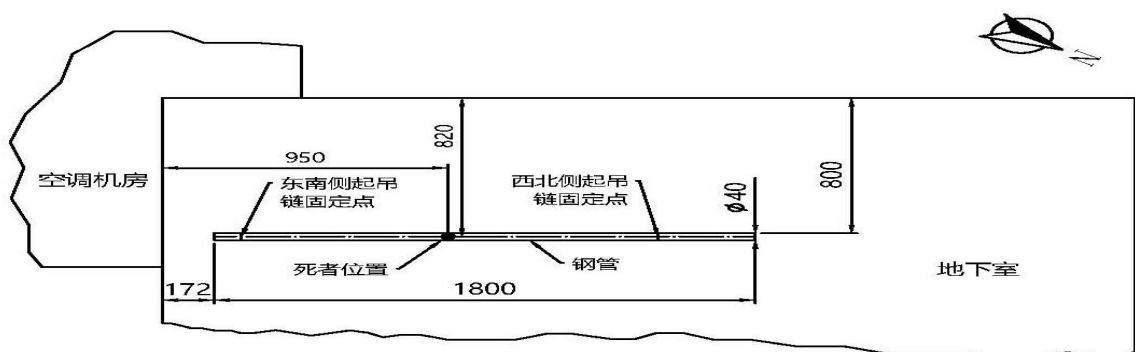
图 3：事发现场平面图

(1) 事故发生地点：盈趣科技公司二期地下室空调主机房外通道，东南至西北走向，机房位于地下室的东南侧(见上图 3)。

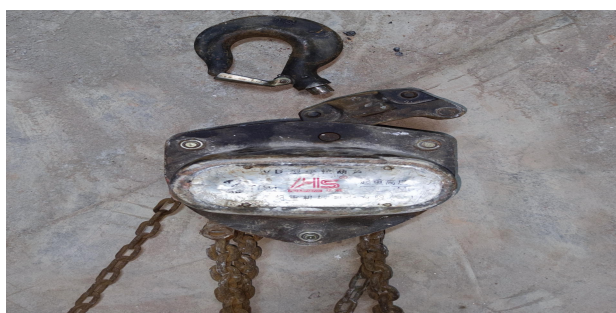
图 4：肇事手拉葫芦

(2) 东南侧肇事手拉葫芦：VD 型（见下图 4，未列入现行特种设备目录），最大额定起重量 3 吨、起重高度 3 米，双链结构。

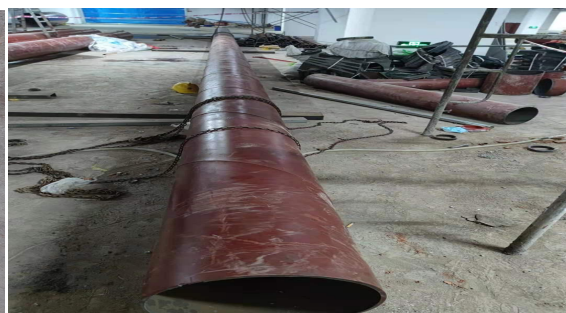
图 5：吊装的螺旋焊接钢管

(3) 起吊物：螺旋焊接钢管（见下图 5），长 18 米，直径 40 厘米，管壁厚度 0.9 厘米，重量约为 1.7 吨；

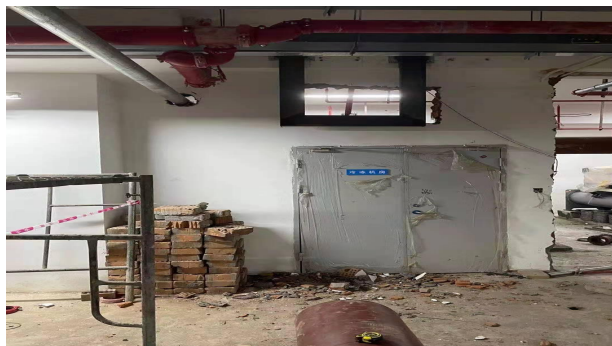
图 6：管道悬吊支架

(4) 管道悬吊支架：离地高度 2.35 米、支架为封闭的四方形钢材结构（见下图 6）。

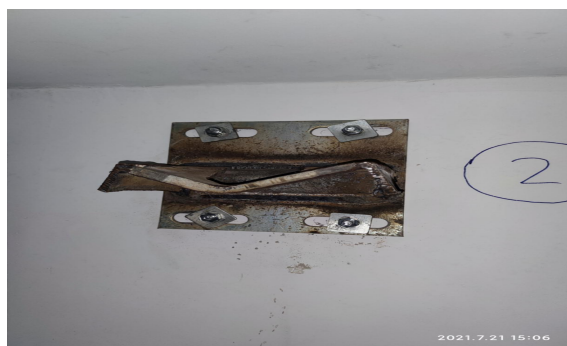
图 7：肇事的手拉葫芦上吊钩挂点

(5) 东南侧手拉葫芦上吊钩挂点：自制金属结构，支撑面已扭曲变形（见下图 7）。

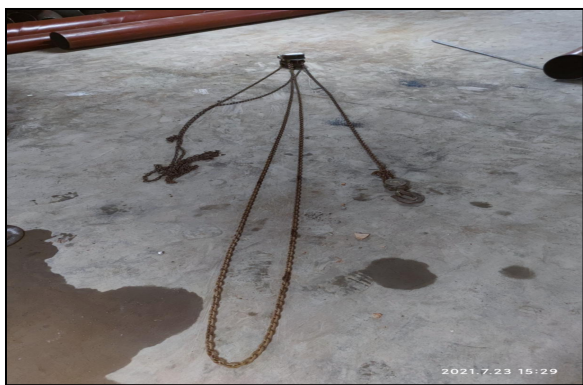
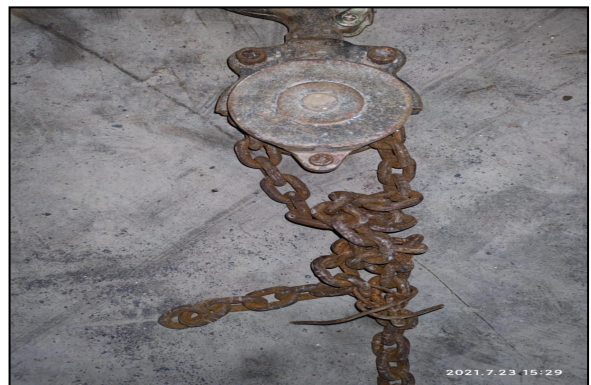
图 8：手拉葫芦铁链

图 9：绑扎铁丝

(1) 断裂手拉葫芦的起重链一端与连接件固定受力点的连接已脱离，直接缠绕在下吊钩的游轮上，并用铁丝将铁链的末端绑扎固定，起吊时游轮固定不转动。双链葫芦被作为单链葫芦使用，根据绑扎铁丝外表重生锈的程度，推断双链葫芦作为单链葫

芦使用的时间已较长(见上图 8、9)。

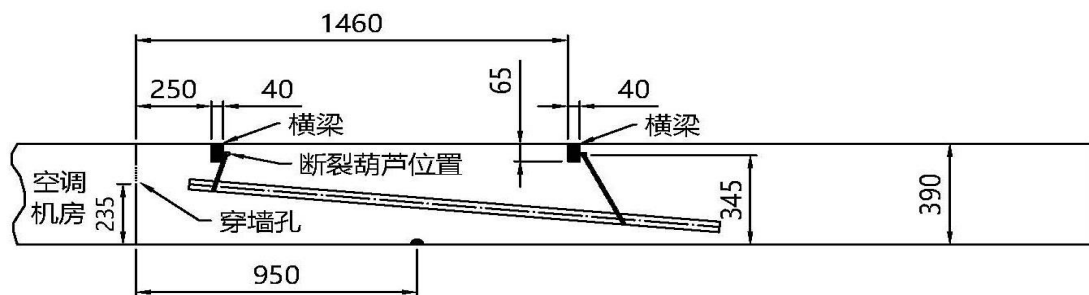
图 10: 手拉葫芦在钢管吊装过程中的受力立面图

(2) 根据双链葫芦结构, 东南侧断裂手拉葫芦的双链葫芦长期被作为单链葫芦来使用, 由于葫芦上吊钩连接件一端连接的起重链已脱离, 上吊钩连接件仅剩中间的上吊钩及一端葫芦本体在受力, 另一端失去了起重链的受力。葫芦在手拉操作过程中产生的摆动, 增加了上吊钩转轴与上吊钩连接件的摩擦, 金属材料长期摩擦发热导致材料的强度逐渐降低, 葫芦上吊钩的承重能力也逐步降低; 作业时西北侧的葫芦采用斜拉起升, 致使东南侧的葫芦起重链夹角不断增大, 从而增加了起重链的受力, 也导致上吊钩转轴的径向受力同步增大, 最终超出上吊钩转轴径向受力的极限, 致使上吊钩转轴发生径向断裂(见下图 10)。

综上，空调设备安装单位乾诚机电公司生产安全事故隐患排查治理不彻底，未能及时发现并消除手拉葫芦的事故隐患，教育和督促刘某严格执行本单位的安全生产规章制度和指挥手安全操作规程不到位。指挥手刘某安全意识不强，违反公司明确的指挥手安全站位要求，有时处在吊物下方指挥。事故发生前，西北侧的葫芦采用斜拉起升，致使东南侧的葫芦起重链夹角不断增大，增加了起重链的受力，上吊钩转轴的径向受力也同步增大，最终超出极限发生径向断裂，钢管随之坠落砸中正好处于吊物下方的刘某，致重度颅脑损伤死亡。
