# 孟津县小浪底镇娜娜机械加工厂

## 6•17 高处坠落事故调查报告

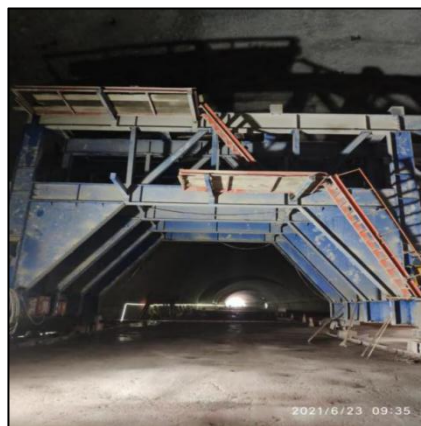
图 1：钢结构操作台车

场调查取证。事故现场（如下图 1、图 2 所示），事故台车位  
于蔡尖尾山 2#隧道右洞 YK2+590 处，总高约为 7.3 米，整体  
材质为钢结构组成，共有 2 个平台，分布在台车的中间与顶  
部位置。中间二层平台约为  $1.2 \times 3$  米，距地面约 4.7 米，  
未设置栏杆，台面存在不平整及悬空的部位。隧道内光线较  
暗，使用照明补充光源，但在平台顶部区域存在较多的阴影  
部位，可视效果与能见度较差，中间二层平台台面的木板粘  
有较多的水泥灰，与地面及侧面的水泥颜色相近，平台台面  
的边沿未采用任何警示标志或标识。

根据《建筑施工高处作业安全技术规范》（JGJ 80-2016）  
中相关规定，台车拼装作业，高度超过 5 米，属于临边作业，  
应在临空一侧设置防护栏杆，并应采用密目式安全立网或工  
具式栏板封闭，事发单位在台车拼装作业过程中未同步设置  
防护设施。

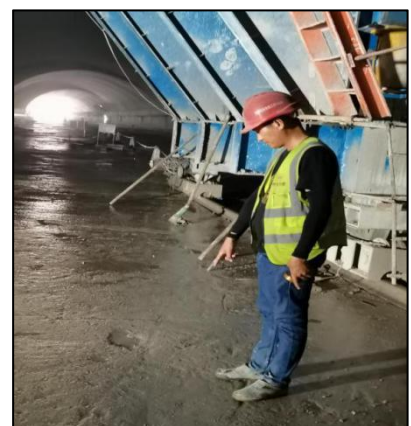
图 2：死者坠落地点

娜娜加工厂组织作业人员在台车拼装过程中未同步设置安全防护设施，许\*\*在台车拼装作业过程中安全意识不强，在没有足够安全防范措施的情况下不慎从高处坠落。
